Nydelig arkitekttegnet  
hytte med hele 12  
sengeplasser | Fast  
båtplass | Sjøbod |

Fritidsbolig  
Ånnelandsjøen 43, 5977 ÅNNE LAND  
GULEN kommune  
gnr. 89, bnr. 63

Befaringsdato: 27.08.2025 Rapportdato: 27.08.2025 Oppdragsnr.: 20489-1725 Referansenummer: MJ1768  
Autorisert foretak: 7-Fjellstakst AS Sertifisert Takstingeniør: Morten Soltvedt Vår ref:

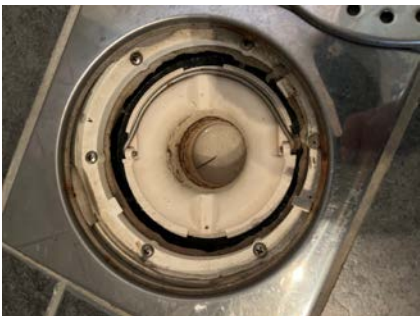
1 ETASJE > BAD

**Sanitærutstyr og innredning**

- Vurdering av avvik:**
- Det er ikke påvist tilfredsstillende løsning for å synliggjøre lekkasje fra innebygget systerne.
- Konsekvens/tiltak**
- Det må gjøres tiltak for å lukke avviket.

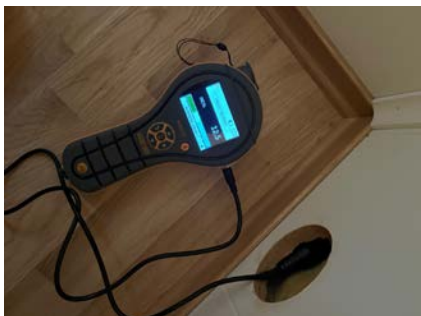
**Tilliggende konstruksjoner våtrom**

Det er foretatt hulltaking fra tilstøtende rom mot våtsone
