Ånnelandsjøen 43 -  
Ditt neste hytteparadis?

Fritidsbolig  
Ånnelandsjøen 43, 5977 ÅNNE LAND  
GULEN kommune  
gnr. 89, bnr. 63

Befaringsdato: 27.08.2025 Rapportdato: 27.08.2025 Oppdragsnr.: 20489-1725 Referansenummer: MJ1768  
Autorisert foretak: 7-Fjellstakst AS Sertifisert Takstingeniør: Morten Soltvedt Vår ref:

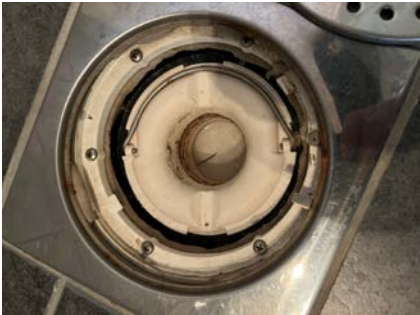
1 ETASJE > BAD

TG 2 Sanitærutstyr og innredning

- Det er ikke påvist tilfredsstillende løsning for å synliggjøre lekkasje fra innebygget systerne.

- Det må gjøres tiltak for å lukke avviket.
