Hauketo veien 16B, 1266 OSLO

**2-roms selveierleilighet med
sentral beliggenhet på Hauketo.
Lave felleskostnader.
Varmtvann&strøm ink.**

Tilstandsrapport

Befaringsdato: 04.10.2024

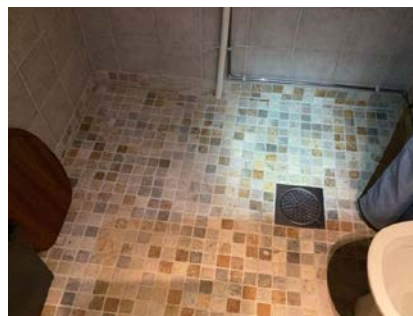
📍 TG 2 Sluk, membran og tettesjikt

- Installering av tett dusjkabinett anbefales.
- Sluket må sjekkes og rengjøres jevnlig.
- Overvåk tilstanden jevnlig. For å få tilstandsgrad 0 eller 1 må slukløsningen skiftes ut og sannsynligvis må også membransjiktet skiftes/utbedres. Det er imidlertid vanskelig å si noe om tidspunktet for når dette er nødvendig.

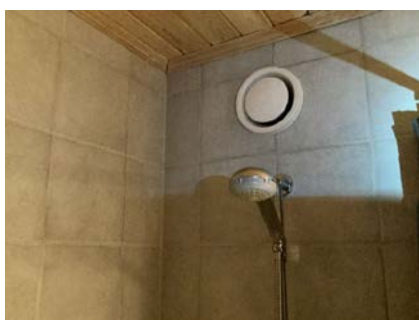
TG 1 Tilliggende konstruksjoner våtrom

Hulltaking (73 mm.) er foretatt fra soverommet uten å påvise unormale forhold. Det er utført fuktmåling, visuelt sett etter misfarging og luktet etter mugglukst. Det er ikke avdekket misfarging eller merkbar fukt.

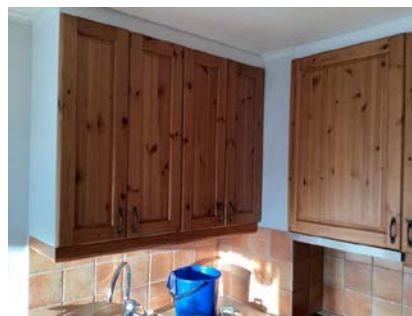
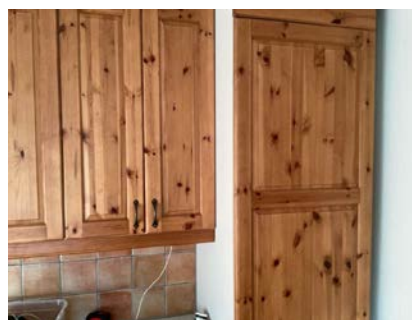
TO 1 Avtrekk

Kjøkkenventilator av type Ikea. Avtrekket i kjøkkenet er tilkoblet bygges felles avtrekkskanal og motor.

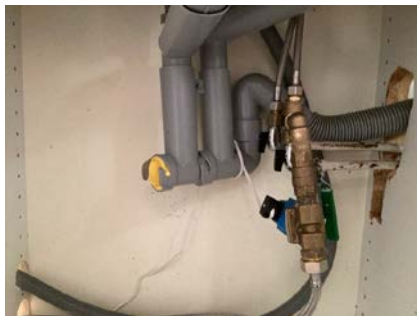
Stengeventiler , mangler vendere.

Det er anbefalt å ha stoppekran for hele leiligheten. I tillegg bør lokale stengeventiler i badet ha manuelle vendere for stenge / bruke de ved behov.

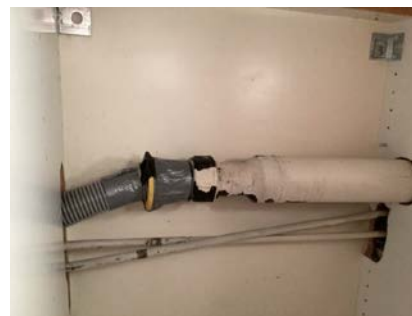
TG 3 Ventilasjon

- Det er påvist store avvik på ventilasjonsløsning i forhold til byggets oppføringstidspunkt.
- Det er avvik:

- Tiltak:
- Ventilasjonsløsningen må utbedres.
