Tilstandsrapport

Prost Lassens gate 3 , 4616 KRISTIANSAND S
-

# gnr. 151, bnr. 1633, snr. 4

Befaringsdato: 17.04.2026

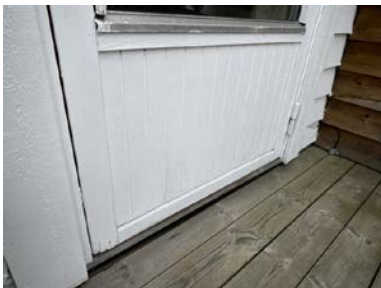
- Karmene i dører er værslitte utvendig og det er sprekker i trevirket.

- Det må foretas lokal utbedring.

Pusse, skrape og ny overflatebehandling.

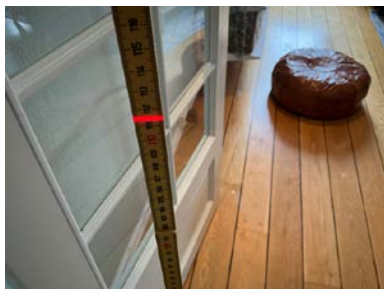
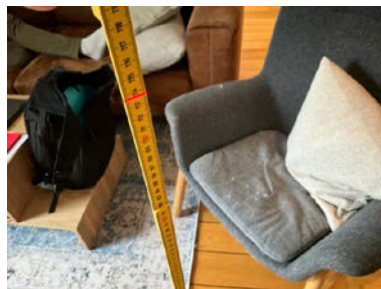
- Målt høydeforskjell på over 30 mm gjennom hele rommet. Tilstandsgrad 3 gis med bakgrunn i standardens krav til godkjente måleavvik.

Avvikene vurderes som sannsynlig resultat av bygningens alder og konstruksjonstype. Det er på befaringstidspunktet ikke registrert tegn til akutt eller pågående bevegelse. Skjevhetene påvirker planhet og brukskvalitet, men representerer samtidig et vesentlig avvik fra dagens toleransekrav.

Kostnadsestimat er basert på lokal oppretting av det enkelte rom. Dersom videre undersøkelser avdekker underliggende konstruktive forhold eller setningsproblematikk, kan omfang og kostnader avvike.

Kostnadsestimat: 20 000 - 100 000

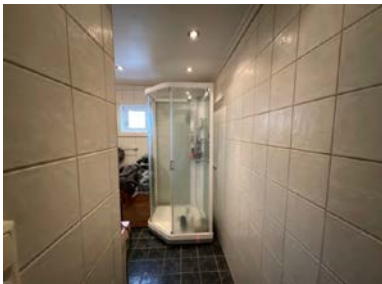
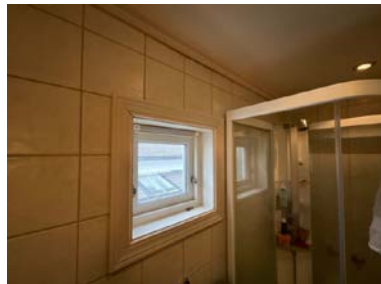
- Det er vindu/dør med ikke fuktbestandige materialer i våtsonen (ved vask, dusj, badekar, osv.), løsningen eller byggematerialet er uegnet.

- Dersom det ikke gjøres tiltak, kan dette medføre oppfukning, oppsvelling og forringelse av materialer over tid og fuktskader på tilstøtende konstruksjoner.

Det benyttes tett dusjkabinett og veggene får derfor ingen vannbelastning ved normalt bruk, ved endret bruk (dersom dusjkabinettet fjernes) må det etableres membran i våtsoner.

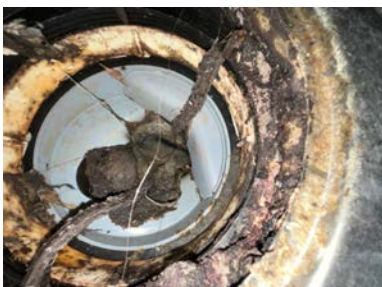
- Det er påvist mangelfull/feil utførelse rundt rørgjennomføringer e.l. som gir fare for fukt i konstruksjonen i våtsone.
- Det er påvist tegn på utettheter på våtrommet.
- Mer enn halvparten av forventet brukstid er passert på membranløsningen.
- Mer enn halvparten av forventet brukstid er passert på slukløsningen.

- Løsningen/utførelsen rundt rørgjennomføringer gir fare for fukt inn i konstruksjoner.
- Utettheter i tettesjiktet på våtrommet kan føre til fuktskader i bakenforliggende konstruksjoner dersom det ikke blir foretatt tiltak på våtrommets tettesjikt.

Rommet fungerer med dagens bruk da det benyttes tett dusjkabinett, men med utettheter i sluken kan ikke dusjkabinettet fjernes. Sluk må rengjøres regelmessig for at ikke vannskader skal oppstå.

Løs klemring i sluken.

Kostnadsestimat: 20 000 - 100 000

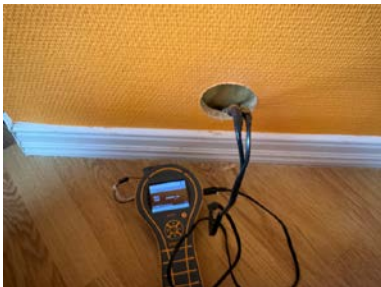
Hulltaking er foretatt uten å påvise unormale forhold. Hulltaking er foretatt ved/i soverommet bak våtsone for vasken måling utført i bunnsolid mot badet. Fuktivotemåling (vekt%) i konstruksjonen ble målt til under 6. Hulltaking gir begrenset adgang til visuell kontroll/måling av et lokalt område på badet, og det kan dermed ikke med sikkerhet utelukkes at det foreligger skjulte avvik eller skader i øvrige deler av konstruksjonen.
