# Meget idyllisk hyttedrøm - 4 soverom - 2 stuer - Anneks - Båtplass - Stor tomt på over 1,3 mål -

# Tilstandsrapport

gnr. 94, bnr. 51

Befaringsdato: 27.04.2025

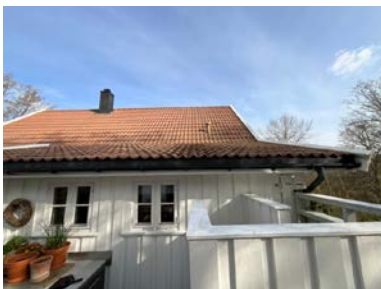
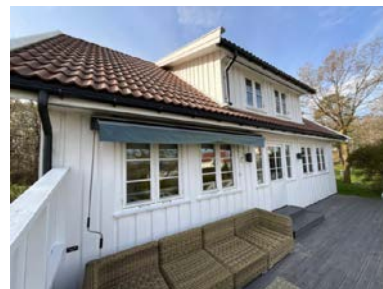
### TG 2 Nedløp og beslag

Takrenner og nedløp av plast.  
Beslag av metall.

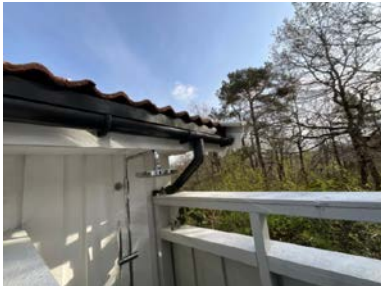
## TG 1 Veggkonstruksjon

Veggene har bindingsverkskonstruksjon fra byggeår. Fasade/kledning har stående bordkledning. Normalt vedlikehold av fasader må påregnes.

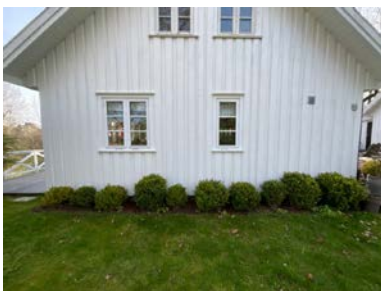
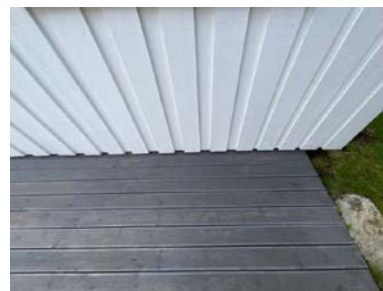
## TG 1 Takkonstruksjon/Loft

*Punktet må sees i sammenheng med Taktekking*

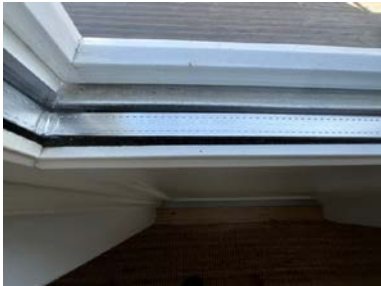
## TG 2 Dører

Bygningen har malt hovedytterdør og malt balkongdør i tre.

- Karmene i dører er værslitte utvendig og det er sprekker i treverket.

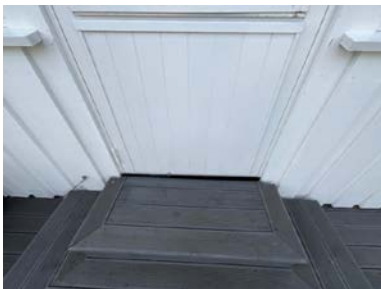
## TG 2 Balkonger, terrasser og rom under balkonger

Veranda rundt store deler av hytta. Dekke av terrassebord. Rekkverk av tre.

- Åpninger i rekkverk må endres for å tilfredsstille krav på byggemeldingstidspunktet.

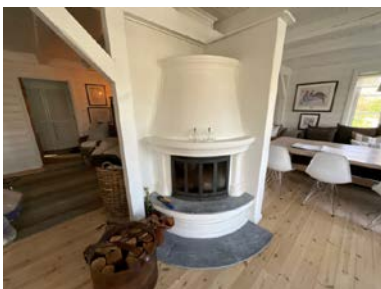
## **Pipe og ildsted**

Boligen har elementpipe og peis med innsats.

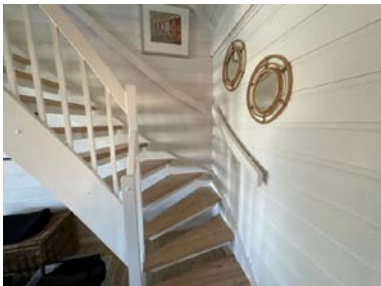
## TG 1 Innvendige dører

Innvendig har hytta furu fyllingsdører.

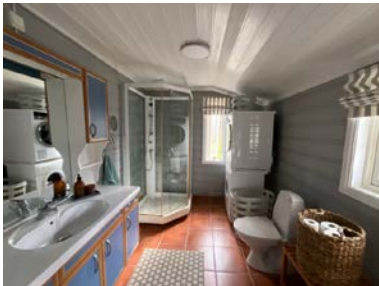
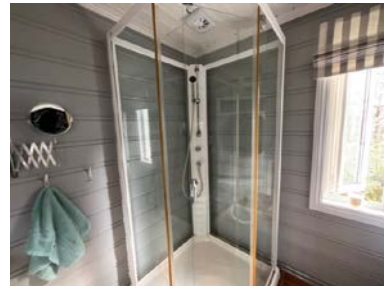
#### Vurdering av avvik:

- Det er vindu/dør med ikke fuktbestandige materialer i våtsonen (ved vask, dusj, badekar, osv.), løsningen eller byggematerialet er uegnet

Vegger med ikke fuktbestandige overflater.

Det benyttes tett dusjkabinett og veggene får derfor ingen vannbelastning ved normalt bruk, ved endret bruk (dersom dusjkabinettet fjernes) må det etableres membran i våtsoner.

Fare for vannskader i tiliggende konstruksjoner.

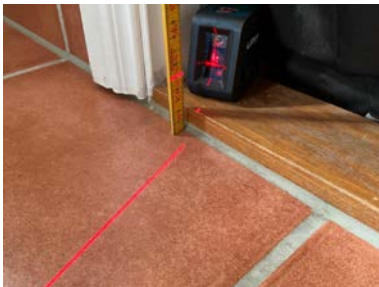
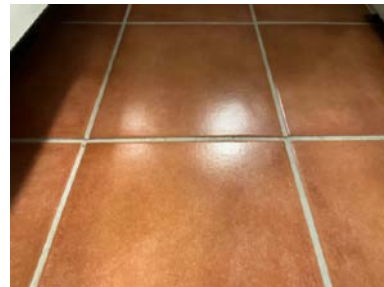
#### Vurdering av avvik:

- Det er påvist at flisfuger har riss/sprekker.

#### Konsekvens/tiltak

- Fuger bør skiftes ut.

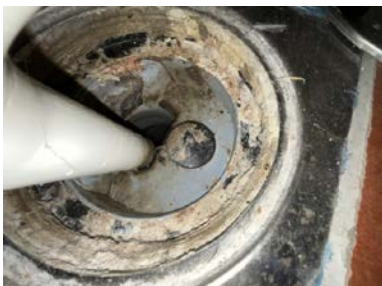
## 1. ETASJE > BAD/VASKEROM

### TG 3 Sluk, membran og tettesjikt

Avviket er normalt på hytter der det er brukt panel på overflatene.

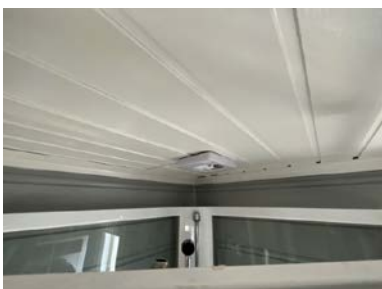
### TG 1 Ventilasjon

Det er elektrisk styrt vifte.

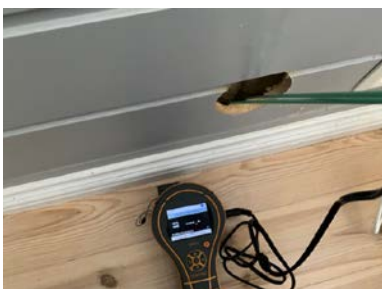
### TG 0 Tilliggende konstruksjoner våtrom

Hulltaking er foretatt uten å påvise unormale forhold. Hulltaking er foretatt på soverom bak våtsone for dusjen. Fuktivotemåling (vekt%) i konstruksjonen ble målt til under 6.

Hulltaking gir begrenset adgang til visuell kontroll/måling av et lokalt område på badet, og det kan dermed ikke med sikkerhet utelukkes at det foreligger skjulte avvik eller skader i øvrige deler av konstruksjonen.

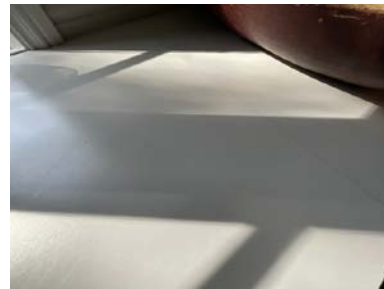
- Det er påvist fuktskjolder i overflater.

Det er en liten fuktskade i benkeplaten.

#### Konsekvens/tiltak

- Overflater må utbedres eller skiftes.

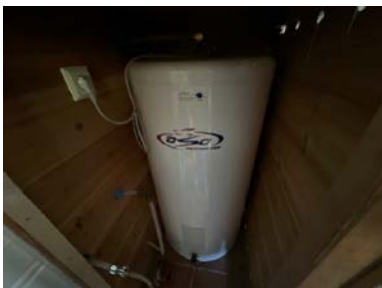
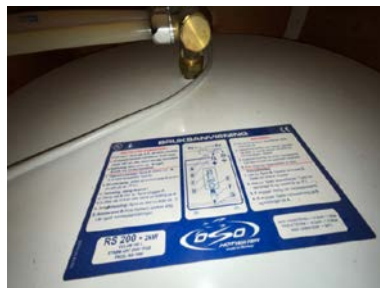
Den elektriske tilkoblingen med stikkontakt kan medføre økt fare for brannutvikling, grunnet belastningen tilkoblingen utsettes for.

Tilstandsgraden settes i tråd med krav gitt i gjeldende standard (NS3600)

- Det er ikke behov for utbedringstiltak siden tanken fungerer i dag, men ut ifra alder kan skader plutselig oppstå på eldre tanker.
