## Innholdsrik enebolig uten boplikt - usjenert beliggende i landlige omgivelser!

Aktiv eiendomsmegling har gleden av å presentere Nedredalsveien 13!

# Tilstandsrapport

gnr. 14, bnr. 14, fnr. 8

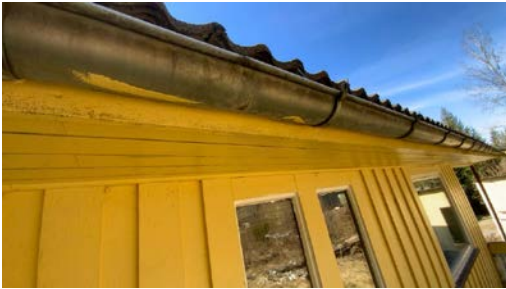
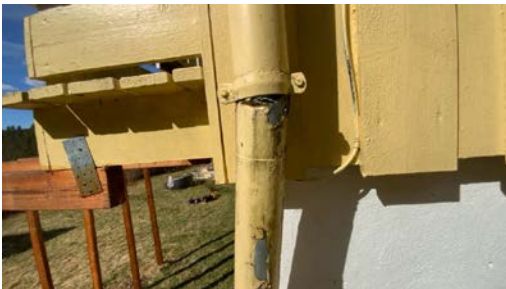
### TG 3 Nedløp og beslag

Takrenner og nedløp i sink.

Skadde nedløpsrør må skiftes.

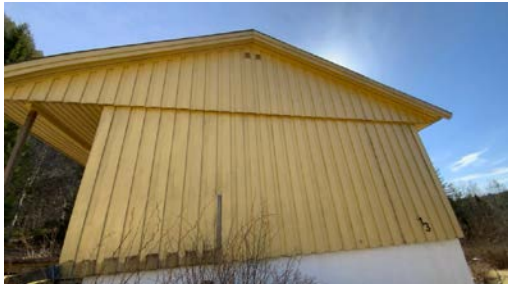
## TG 2 Veggkonstruksjon

Yttervegger av bindingsverk med stående trekledning.

Det bør gjøres tiltak på store åpninger i kledning, og det må påregnes å skifte noen bord.

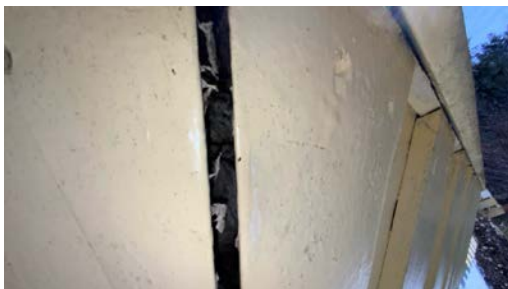
Det er i utbygg til vinduer påvist store sprekker og direkte tilgang til isolasjon. Her kan det trenge inn vann.

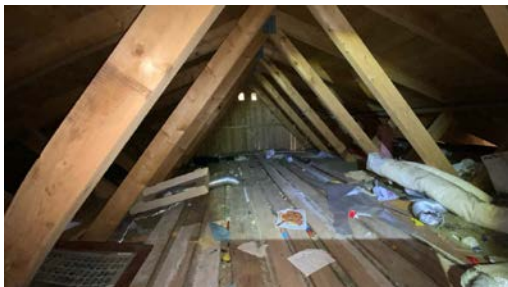
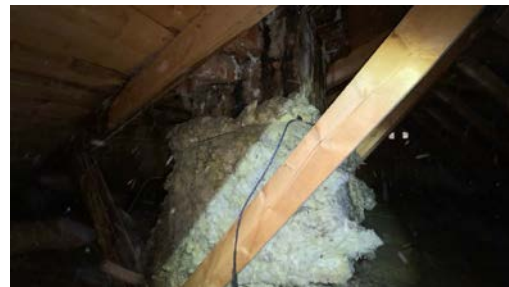
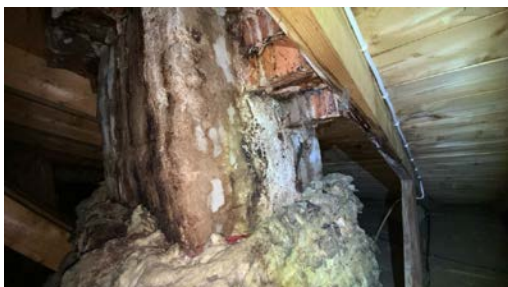
## TG 2 Takkonstruksjon/Loft

*Punktet må sees i sammenheng med Taktekking*

- Det må gjøres nærmere undersøkelser.

Overvåk tilstanden jevnlig.

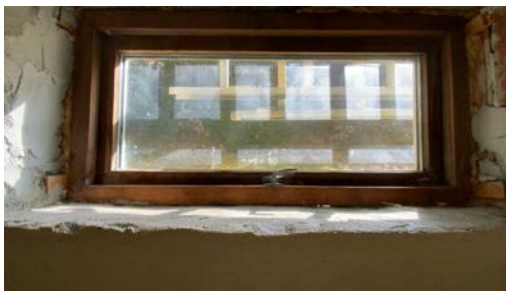
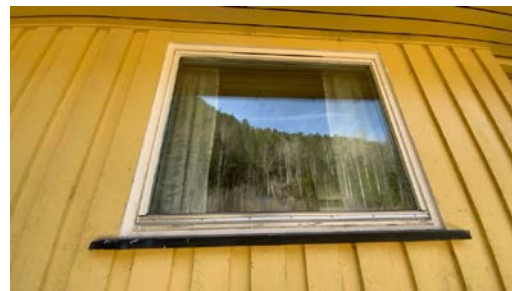
- Det er påvist at enkelte vinduer er vanskelig å åpne/lukke.
- Det er påvist avvik rundt innsettsdetaljer.
- Karmene i vinduer er slitte og det er sprekker i trevirket.

- Det må påregnes noe vedlikehold og at enkelte vinduer må skiftes ut.

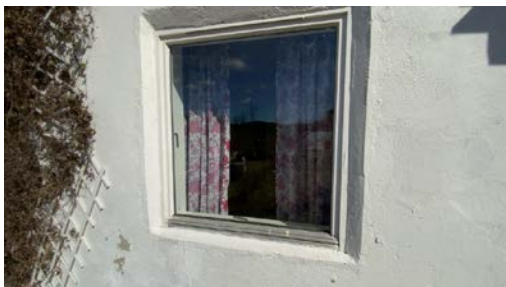
## TG 2 Vinduer

- Vinduer: Det er påvist at enkelte vinduer er vanskelig å åpne/lukke. Det er påvist avvik rundt innsettingsdetaljer. Karmene i vinduer er slitte og det er sprekker i trevirket.

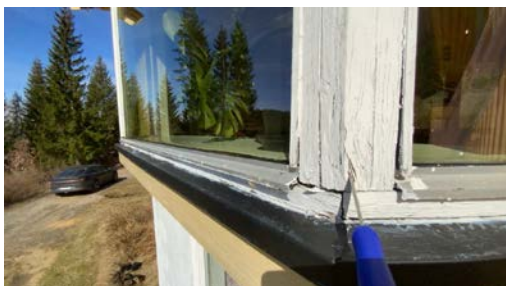
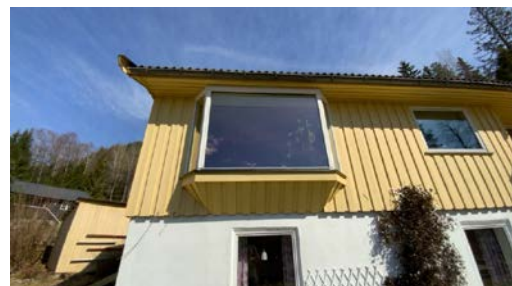
## TG 3 Vinduer - 2

- Vinduene har råteskader.

Vinduene i utbygg har påvist mindre råteskader i bunn, spesielt i hjørnene.

- Vinduer med råteskader må erstattes med nye.

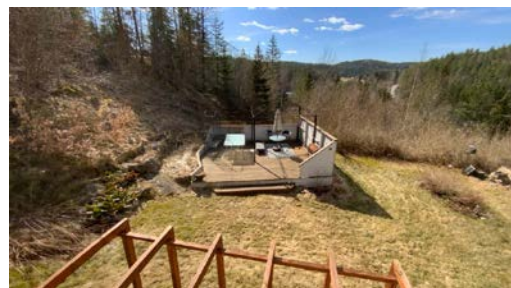
Balkong på ca 6 m2 ut fra det ene soverommet i 1. Etasje

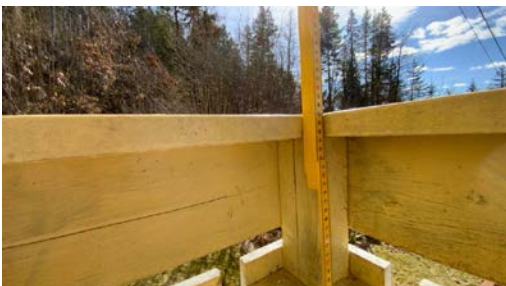
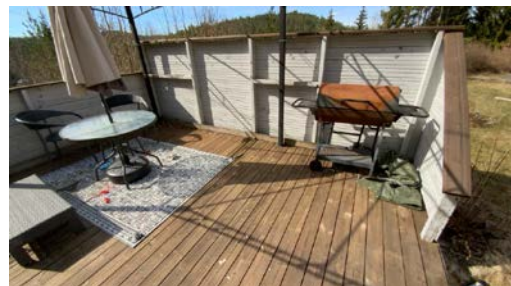
Platting på ca 24m2

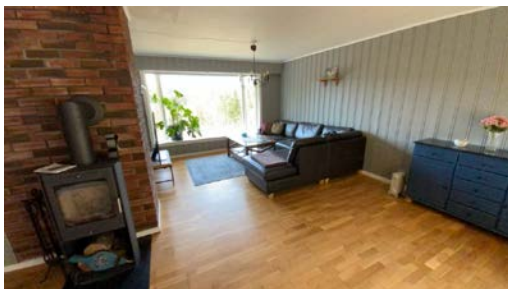
### TG 2 Overflater

Manglende listverk, ufagmessig, mange uferdige overflater (spesielt i underetasjen). Det er en fuktskade på en av takplatene i stuen.

Arbeider på overflater må ferdigstilles.

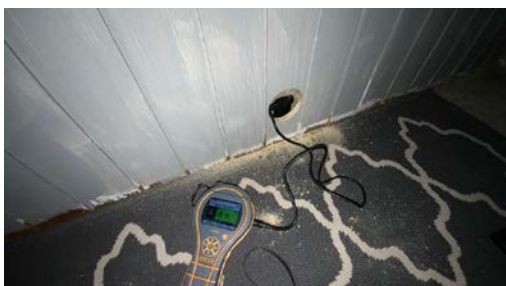
## TG 1 Rom Under Terreng

Underetasjen er bygget av murvegger som er påført og isolert på innsiden, ved hulltagning i vegg ble det ikke avdekket skadelige fuktverdier. Det påpekes at denne type konstruksjoner er en risikokonstruksjon som bør følges nøye med på.

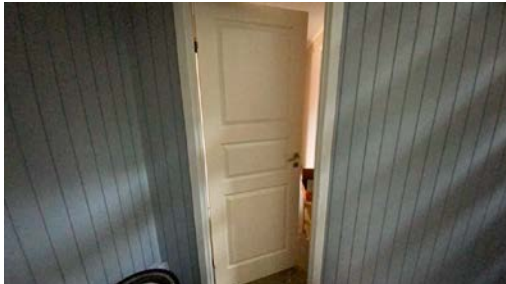
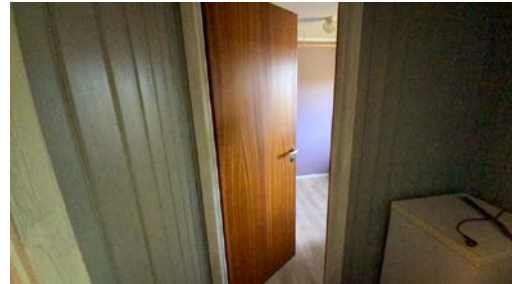
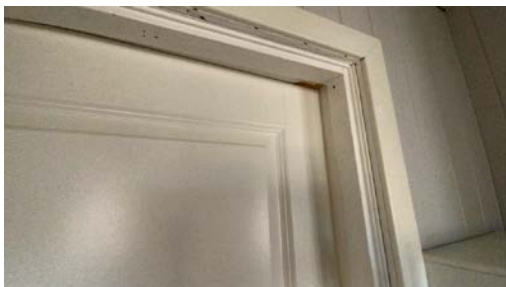
## TG 2 Innvendige dører

Innvendige dører er trefyllingsdører.

- Enkelte dører må justeres.

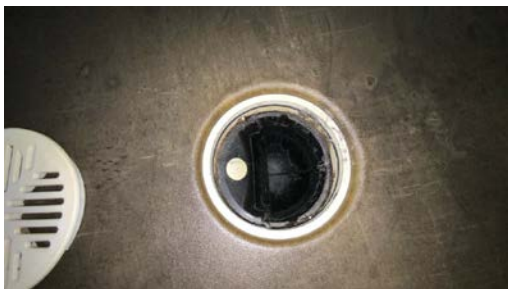
### TG 1 Sluk, membran og tettesjikt

Det er plastsluk og synlig vinylbelegg som tettesjikt.

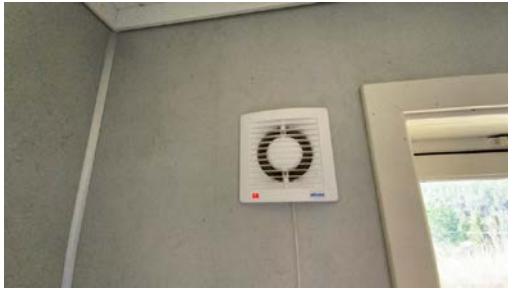
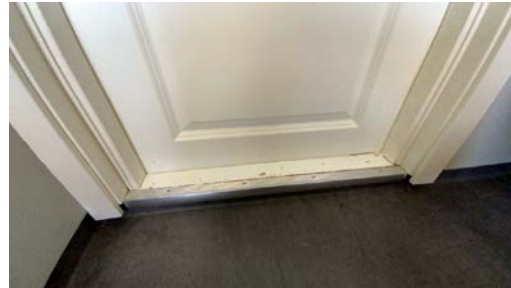
### TG 2 Ventilasjon

- Det bør etableres tilfredsstillende tilluft til våtrom f.eks. luftespalte ved dør e.l.

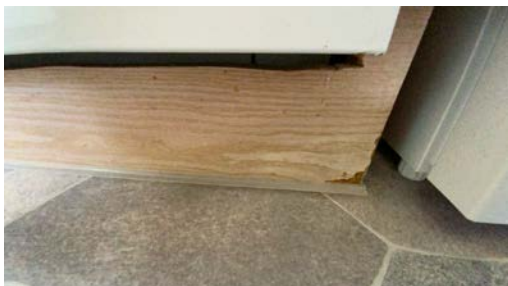
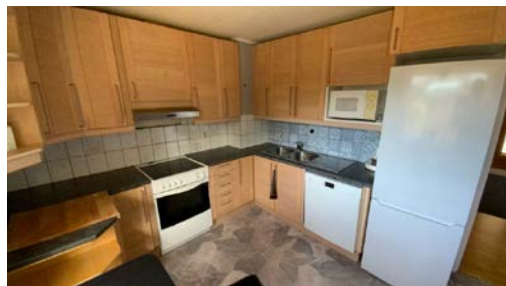
### TG 1 Tilliggende konstruksjoner våtrom

Hulltaking er foretatt uten å påvise unormale forhold. Måling i denne veggen utelukker ikke at det kan være fuktig i andre vegger eller gulv rundt våtrommet.

Løs og noe skadet sokkelist.

Det bør gjøres utbedringer av sokkelisten.

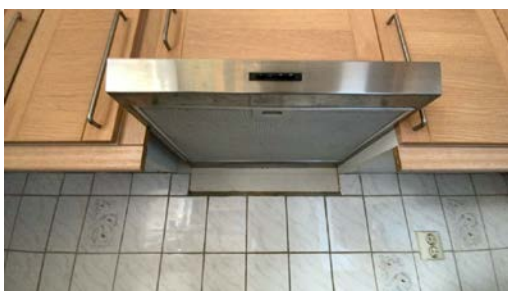
### TG 1 Avtrekk

Det er kjøkkenventilator med avtrekk ut.

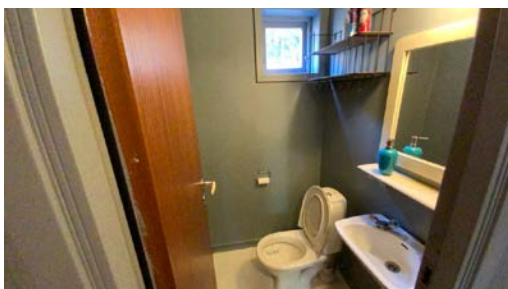
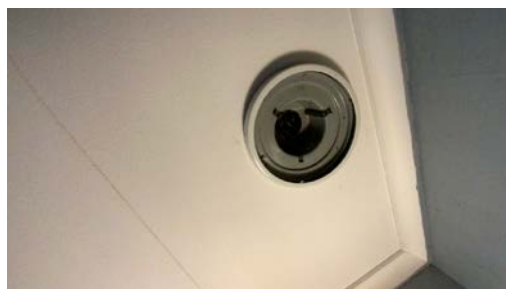
### TG 1 Overflater og konstruksjon

Toalettrom med toalett og servant. Avtrekk på toalettrom er ikke funksjonstestet.

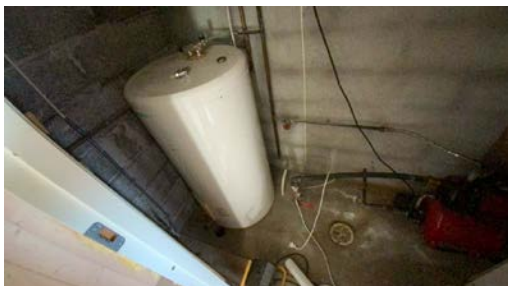
## Varmtvannstank

- Det er ikke behov for utbedringstiltak siden tanken fungerer i dag, men ut ifra alder kan skader plutselig oppstå på eldre tanker.

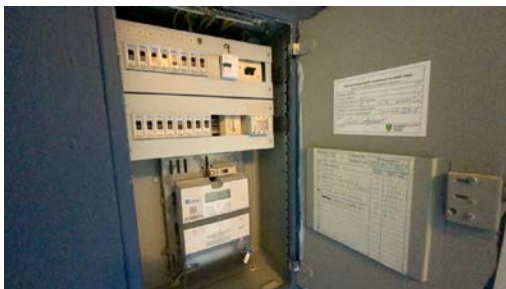
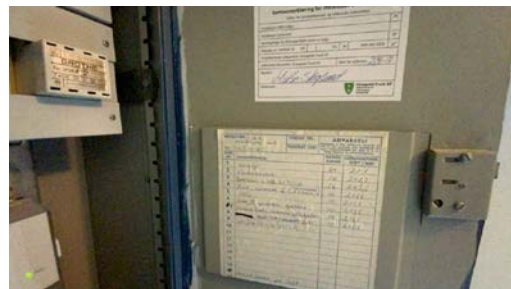
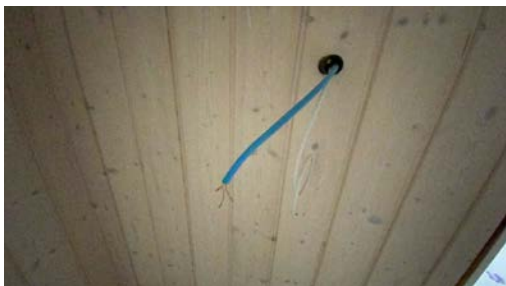
## TG 3 Elektrisk anlegg

Ja Det anbefales utvidet kontroll av det elektriske anlegget på grunn av at det har mangelfull dokumentasjon og ingen kjent kontroll de siste fem år.

Kostnadsestimat gjelder utvidet el-kontroll (Gjerne en 405-2-3 undersøkelse). Ytterligere kostnader fra eventuelle feil og avvik kan påløpe.

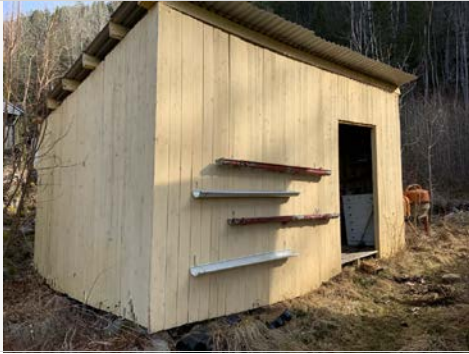
### Bod

**Anvendelse**

Lagring
