# Verditakst

📍 Kvamsvegen 3374, 7732 STEINKJER

# gnr. 234, bnr. 8

Oppdragsnr.: 21983-1021

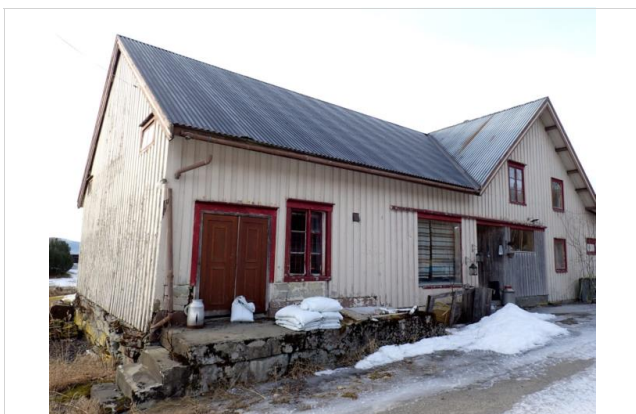
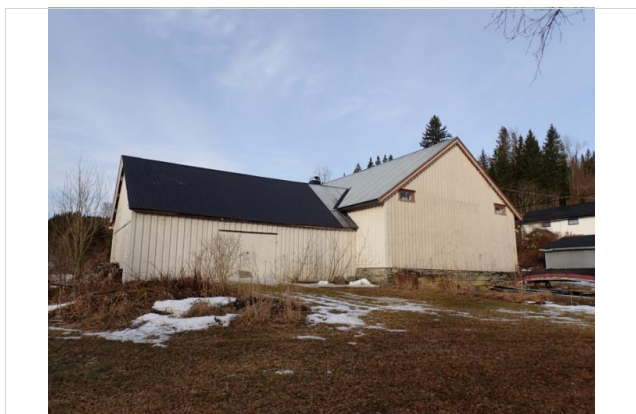
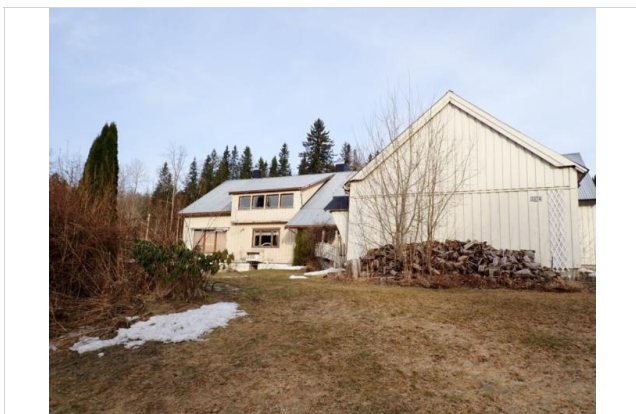
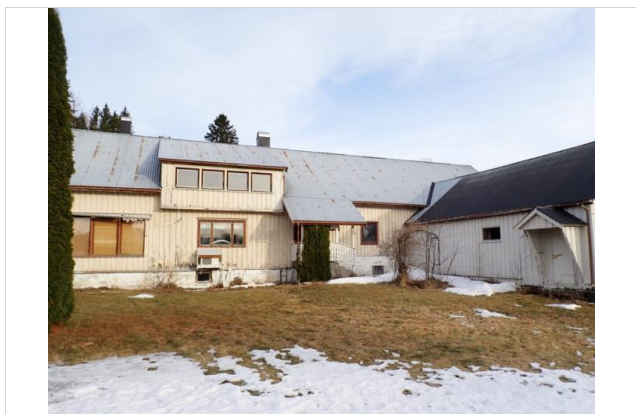
Bygget er oppført med kjeller og to etasjer over kjelleren.

Grunnmur er oppført i gråstein, teglstein og betong. Veggene er av tre/tømmer og utvendig kledd med stående tømmermannspanel. Taket har saltaksform og er teknet med metallplater. Det er vinduer i tre med 1 lag glass, kobla glass og 2-lags isolerglass. Vinduene er av varierende alder, der vinduer med 2-lagsglass er fra 70 tallet.

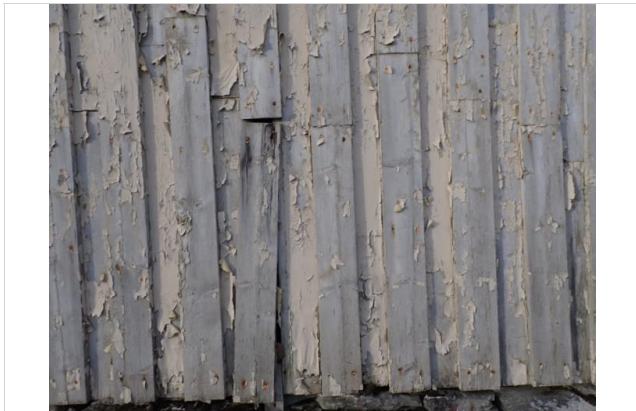
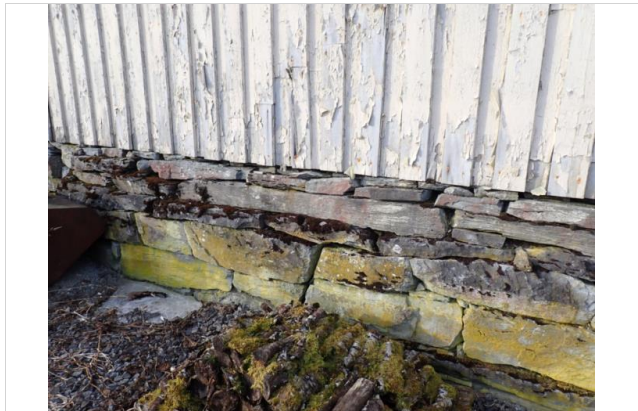
### Utvendige forhold

Grunnmur er oppført i gråstein, teglstein og betong. Grunnmuren har riss og sprekker.

Vinduene er av tre med 1 lags glass, kobla glass og 2-lags isolerglass. Vinduene er av varierende alder, der de nyeste er fra 70 tallet. Vinduene har betydelig slitasje og en del råteskader. Det registreres vinduer med manglende glass, med knuste glass og

punkterte glass.

Takkonstruksjonen er fra byggeåret. Deler av konstruksjonen er igjenkledd og utilgjengelig. Deler er åpent. Det registreres fukt og råteskader.

Taket er tekket med metallplater av ukjent alder. Metallplatene bærer preg av betydelig lakkavskalling og stedvis rust.

Takrenner mangler stedvis, og er stedvis ufullstendige. Takrenner er rustet. Taknedløp er avsluttet over bakken ved grunnmur.

Det er etablert glatt taktekking, og taket mangler snøfangere og stigetrinn til pipene på boligen.

Kledningen er betydelig slitt, har store malingsavskallinger, er delvis løsnet og det registreres områder med råteskader.

Underliggende konstruksjoner antas å kunne ha skader, uten at dette er bekreftet med destruktiv inngripen i kledningen.

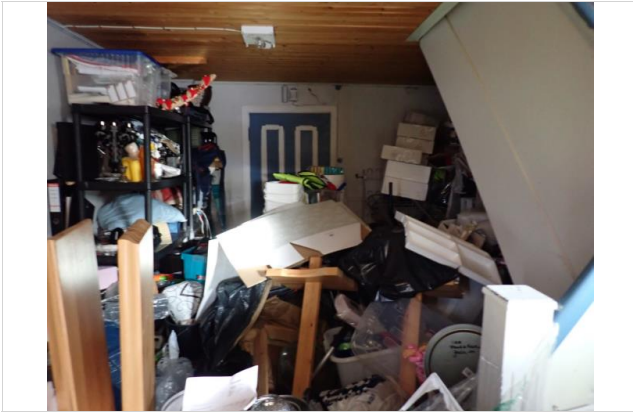
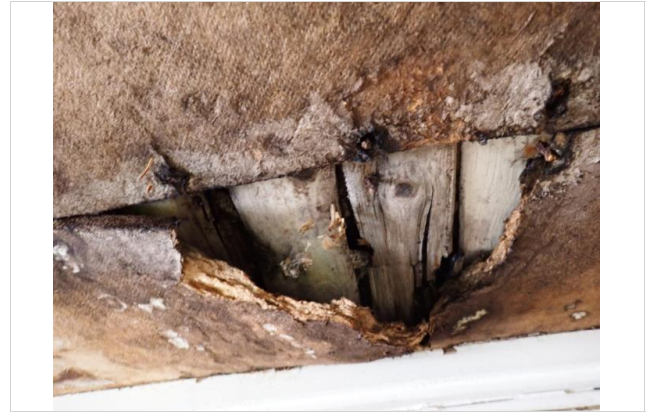
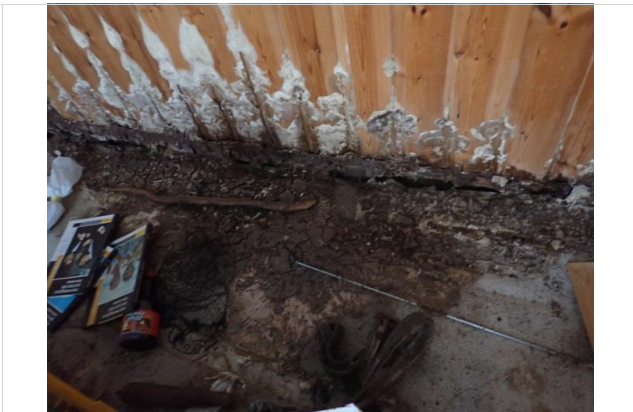
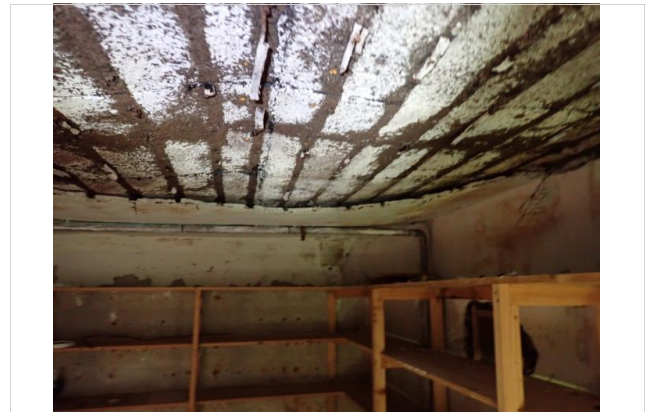
### Innvendige forhold

På gulv er det ubehandlede overflater, laminatgulv, gulvbelegg, teppegulv. Vegger har ubehandlede overflater, tapet, panel og malte overflater. Himlinger har ubehandlede overflater, panel og malteoverflater.

Det bemerkes likevel at det registreres stedvis stor slitasje, stedvis manglende overflater og stedvis store skader i overflater.

Råteskader registreres både i kjeller og på uinnredet loft. Det registreres også sopp på enkelte rom i boligen.

Eldre dører med til dels betydelig slitasje. Flere dører tar i karm og er vanskelige å åpne/lukke. Dører må påregnes skiftet, eller påkostes betydelig vedlikehold.

Det er observert grunnmur av gråstein, teglstein og betong. Det registreres fukt, saltutslag og sprekker i grunnmuren og i det støpte dekke. Enkelte sprekker i dekke er ganske store. Synlige ståldragere i kjeller bærer preg av korrosjon og rust.

Det er to teglsteinspiper i boligen, og flere ildsteder. Det registreres flere avvik, og en kontroll av brann/feiervesen, samt utbedring av avvik en slik kontroll avdekker må gjøres før fyringsanlegg tas i bruk.

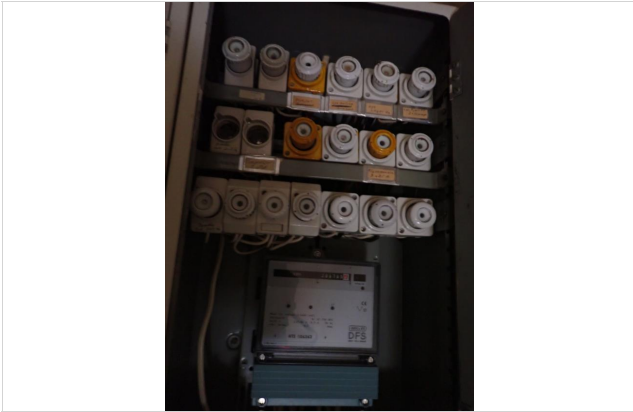
### **Tekniske installasjoner**

Boligen har et el-anlegg. El-anlegget har to sikringsskap og det er skrusikringer.

Eldre el-anlegg der det registreres behov for tiltak, inklusive behov for å skifte ut de eldste delene av anlegget.

Vann og avløpssystem av ukjent alder, men i all hovedsak galvaniserte jernrør og kobberør til vann, og eldre soilrør til avløpsanlegget. Begge deler bør i all hovedsak skiftes ut.

Det opplyses om at både vann og el var frakoblet på befaringsdagen, så funksjonen på anleggene, og om det er vannlekkasjer eller tilsvarende feil på noen av anleggene er derfor ukjent.

Varmtvannstank på ca 200 liter produsert i 2000 plassert i kjeller.

Det er også installert en varmepumpe. Alder på denne er ukjent. Om den virker er ukjent.

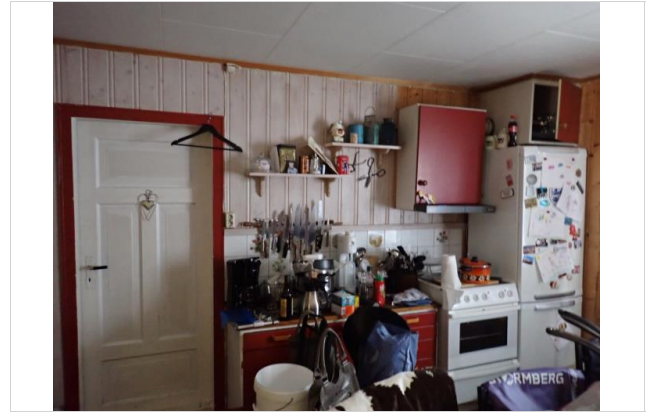
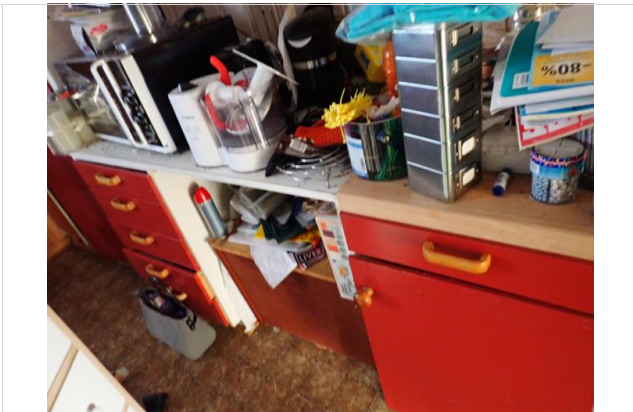
### Kjøkken

Eldre kjøkkeninnredning – antatt fra 50-60 tallet, med tilhørende slitasje.

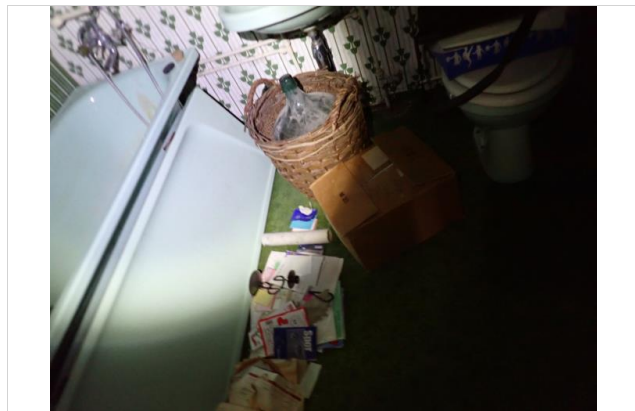
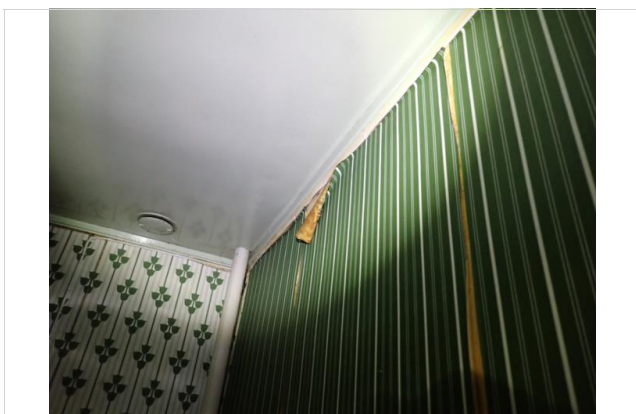
### Våtrom

Ingen av våtrommene tilfredsstiller dagens krav til våtrom og bør totalrenoveres.

På våtrommet i 2. etasje ble det i tillegg observert en god del vann på gulvet. Dette selv om vannet i boligen var avstengt på befaringen.
