Kvamsvegen 3374, 7732 STEINKJER

**Eldre enebolig med stort  
renoveringsbehov beliggende i  
Kvam. Romslig og flat  
eiendomstomt.**

# Verditakst

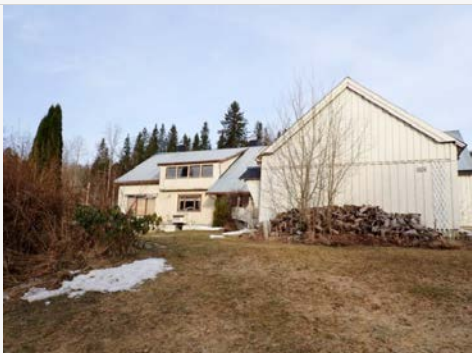
### Enebolig

Bygget er oppført med kjeller og to etasjer over kjelleren.

Grunnmur er oppført i gråstein, teglstein og betong. Veggene er av tre/tømmer og utvendig kledd med stående tømmermannspanel. Taket har saltaksform og er tekket med metallplater. Det er vinduer i tre med 1 lag glass, kobla glass og 2-lags isolerglass. Vinduene er av varierende alder, der vinduer med 2-lagsglass er fra 70 tallet.

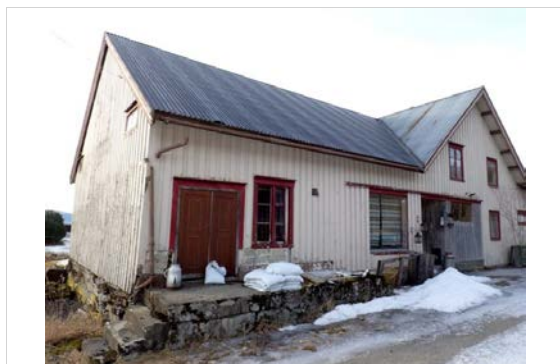
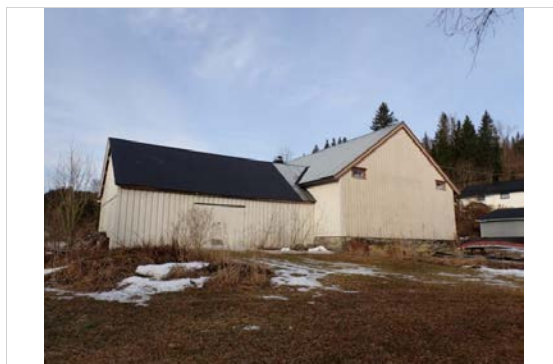
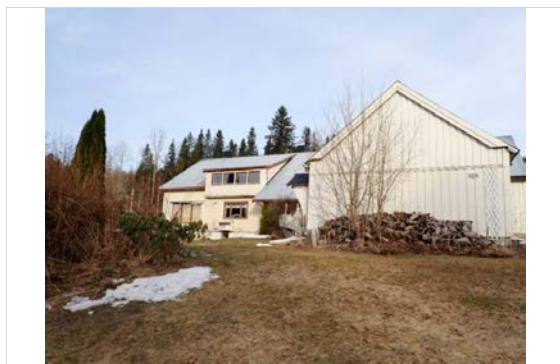
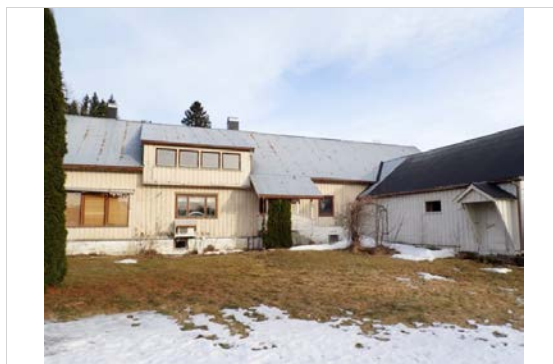
Grunnmur er oppført i gråstein, teglstein og betong. Grunnmuren har riss og sprekker.

Vinduene er av tre med 1 lags glass, kobla glass og 2-lags isolerglass. Vinduene er av varierende alder, der de nyeste er fra 70 tallet. Vinduene har betydelig slitasje og en del råteskader. Det registreres vinduer med manglende glass, med knuste glass og

Takkonstruksjonen er fra byggeåret. Deler av konstruksjonen er igjenkledd og utilgjengelig. Deler er åpent. Det registreres fukt og råteskader.

Taket er tekket med metallplater av ukjent alder. Metallplatene bærer preg av betydelig lakkavskalling og stedvis rust.

Takrenner mangler stedvis, og er stedvis ufullstendige. Takrenner er rustet. Taknedløp er avsluttet over bakken ved grunnmur.

Kledningen er betydelig slitt, har store malingsavskallinger, er delvis løsnet og det registreres områder med råteskader. Underliggende konstruksjoner antas å kunne ha skader, uten at dette er bekreftet med destruktiv inngripen i kledningen.

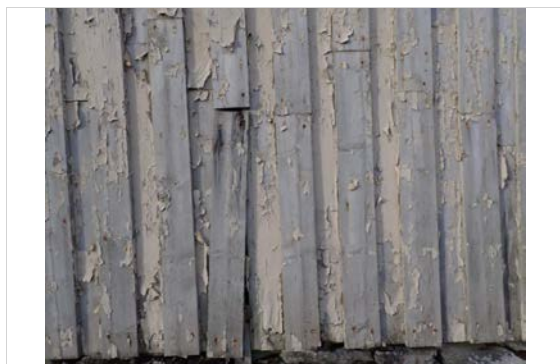
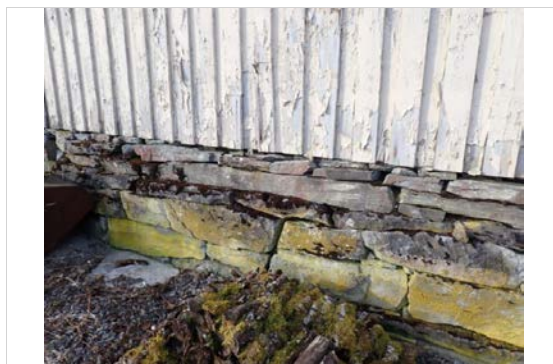
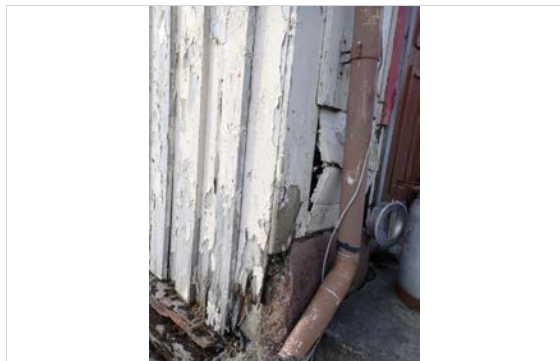
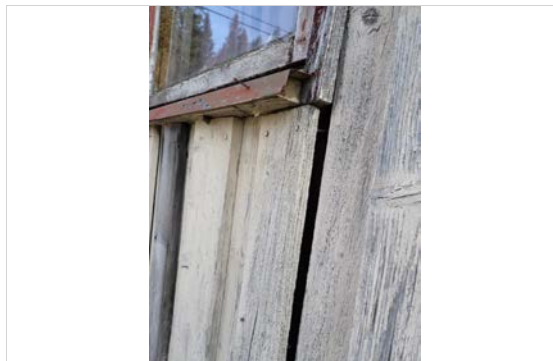
### Utvendige forhold

Det er etablert glatt takteking, og taket mangler snøfangere og stigetrinn til pipene på boligen.

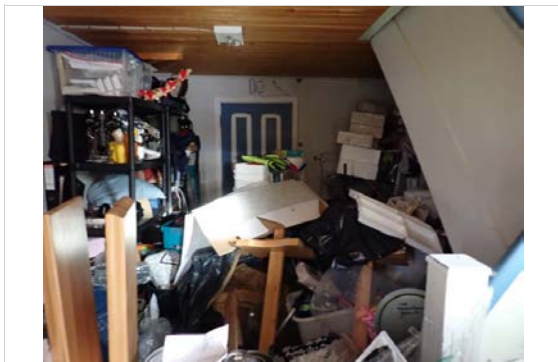
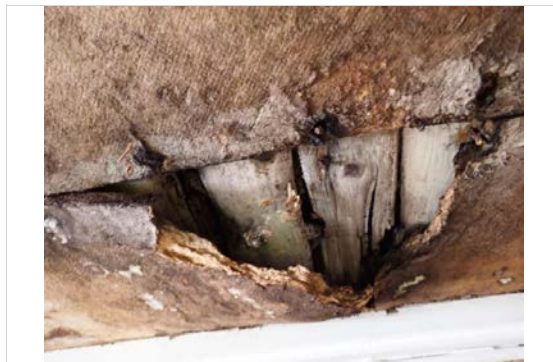
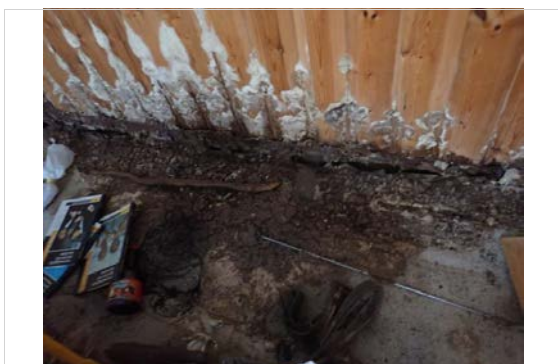
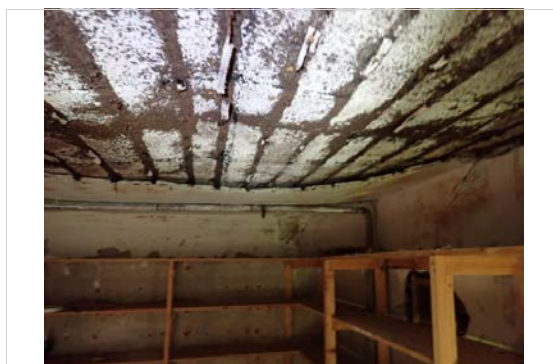
### Innvendige forhold

På gulv er det ubehandlede overflater, laminatgulv, gulvbelegg, teppegulv. Vegger har ubehandlede overflater, tapet, panel og malte overflater. Himlinger har ubehandlede overflater, panel og malteoverflater.

Det bemerkes likevel at det registreres stedvis stor slitasje, stedvis manglende overflater og stedvis store skader i overflater. Råteskader registreres både i kjeller og på uinnredet loft. Det registreres også sopp på enkelte rom i boligen.

Det er observert grunnmur av gråstein, teglstein og betong. Det registreres fukt, saltutslag og sprekker i grunnmuren og i det støpte dekke. Enkelte sprekker i dekke er ganske store. Synlige ståldragere i kjeller bærer preg av korrosjon og rust.

Det er to teglsteinspiper i boligen, og flere ildsteder. Det registreres flere avvik, og en kontroll av brann/feiervesen, samt utbedring av avvik en slik kontroll avdekker må gjøres før fyringsanlegg tas i bruk.

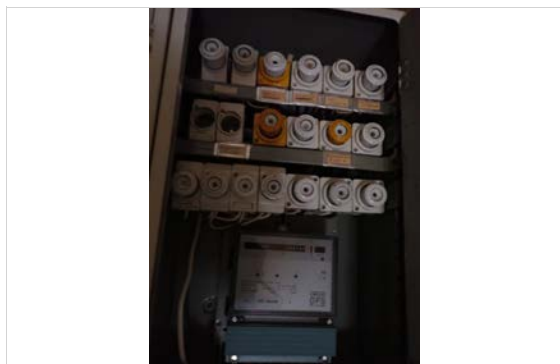
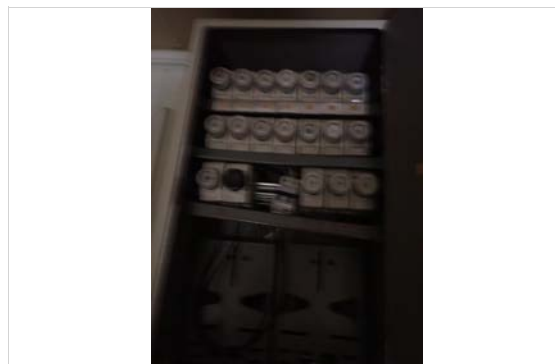
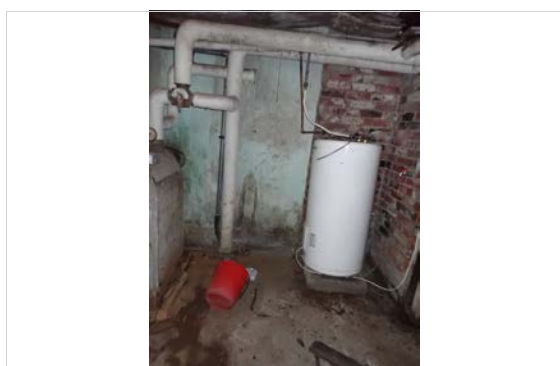
### Tekniske installasjoner

Boligen har et el-anlegg. El-anlegget har to sikringskapp og det er skrusikringer.

Det opplyses om at både vann og el var frakoblet på befaringsdagen, så funksjonen på anleggene, og om det er vannlekkasjer eller tilsvarende feil på noen av anleggene er derfor ukjent.

Varmtvannstank på ca 200 liter produsert i 2000 plassert i kjeller.

Det er også innstallert en varmepumpe. Alder på denne er ukjent. Om den virker er ukjent.

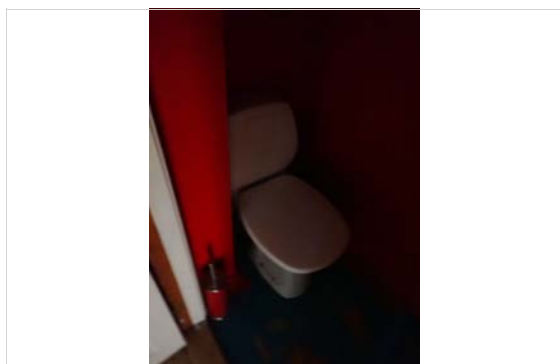
### Spesialrom

Toalettrommet har malte overflater og et wc.

Vannet var frakoblet på befaringsdagen, så det er ukjent om toalettet fungerer som tiltenkt.

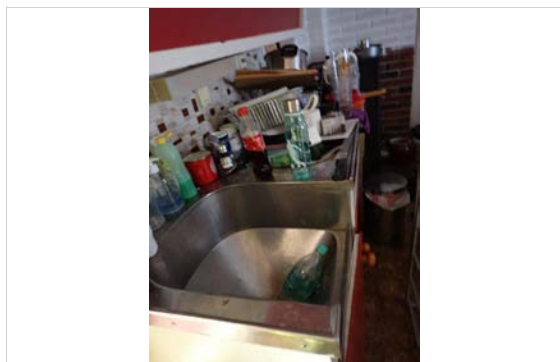
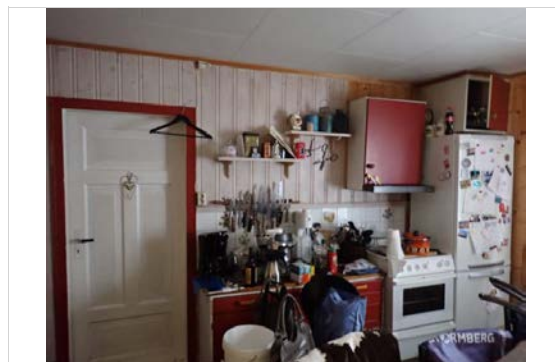
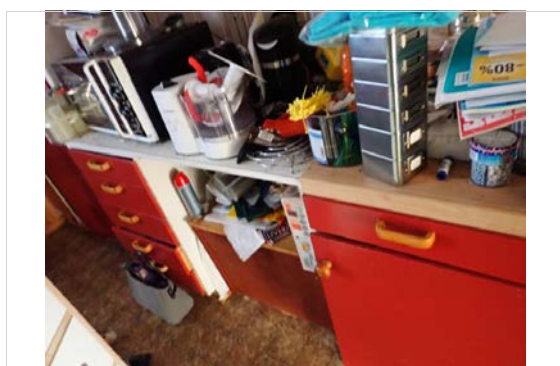
### Kjøkken

Eldre kjøkkeninnredning – antatt fra 50-60 tallet, med tilhørende slitasje.

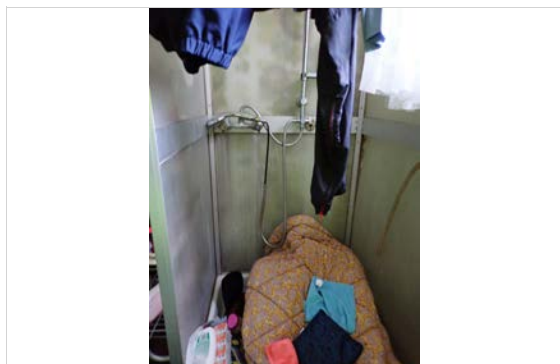
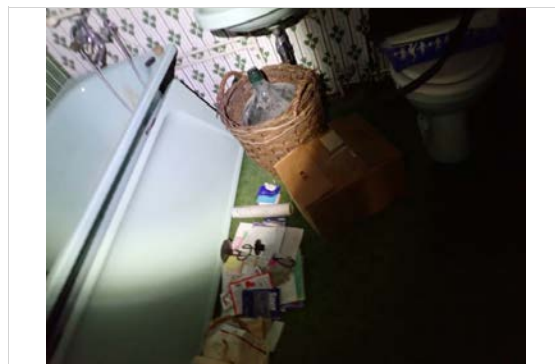
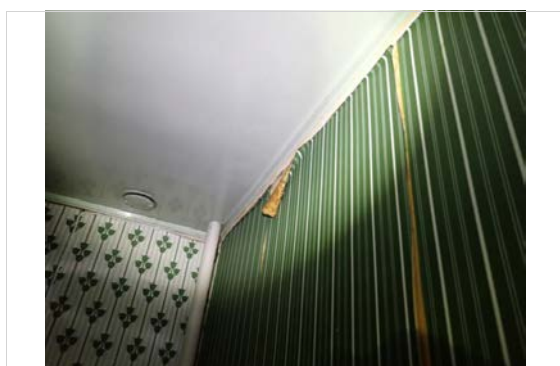
#### Våtrom

Ingen av våtrommene tilfredsstillers dagens krav til våtrom og bør totalrenoveres.

På våtrommet i 2. etasje ble det i tillegg observert en god del vann på gulvet. Dette selv om vannet i boligen var avstengt på befaringen.
