Kvamsvegen 3374, 7732 STEINKJER

**Eldre enebolig med stort
renoveringsbehov beliggende i
Kvam. Romslig og flat
eiendomstomt.**

Verditakst

Befaringsdato: 13.03.2024

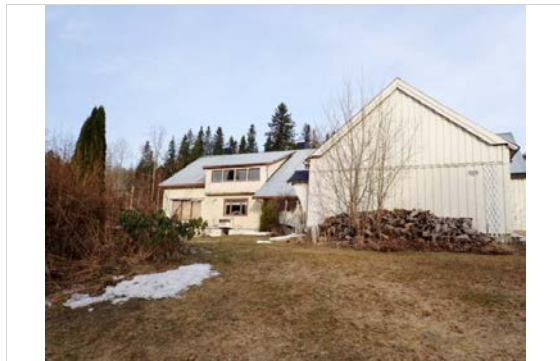
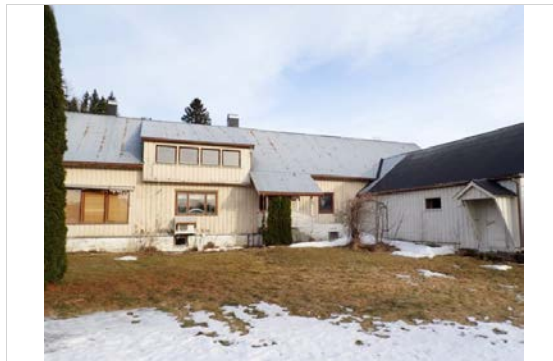
Bygget er oppført med kjeller og to etasjer over kjelleren.

Grunnmur er oppført i gråstein, teglstein og betong. Veggene er av tre/tømmer og utvendig kledd med stående tømmermannspanel. Taket har saltaksform og er tekket med metallplater. Det er vinduer i tre med 1 lag glass, kobla glass og 2-lags isolerglass. Vinduene er av varierende alder, der vinduer med 2-lagsglass er fra 70 tallet.

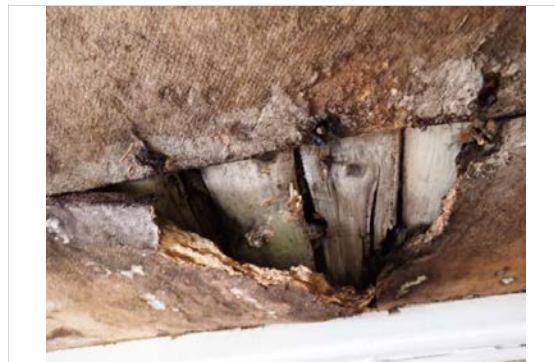
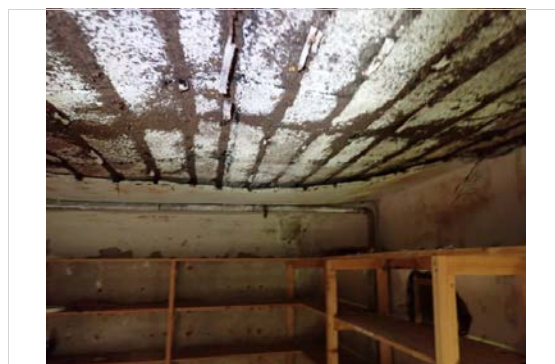
Innvendige forhold

På gulv er det ubehandlede overflater, laminatgulv, gulvbelegg, teppegulv. Vegger har ubehandlede overflater, tapet, panel og malte overflater. Himlinger har ubehandlede overflater, panel og malteoverflater.

Det bemerkes likevel at det registreres stedvis stor slitasje, stedvis manglende overflater og stedvis store skader i overflater. Råteskader registreres både i kjeller og på uinnredet loft. Det registreres også sopp på enkelte rom i boligen.

Det er observert grunnmur av gråstein, teglstein og betong. Det registreres fukt, saltutslag og sprekker i grunnmuren og i det støpte dekke. Enkelte sprekker i dekke er ganske store. Synlige ståldragere i kjeller bærer preg av korrosjon og rust.

Det er to teglsteinspiper i boligen, og flere ildsteder. Det registreres flere avvik, og en kontroll av brann/feirvesen, samt utbedring av avvik en slik kontroll avdekker må gjøres før fyringsanlegg tas i bruk.

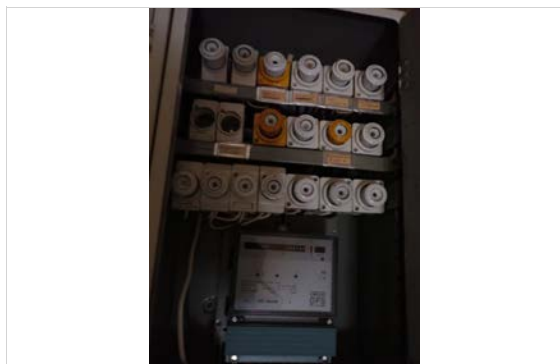
Tekniske installasjoner

Boligen har et el-anlegg. El-anlegget har to sikringskapp og det er skrusikringer.

Det opplyses om at både vann og el var frakoblet på befaringdagen, så funksjonen på anleggene, og om det er vannlekkasjer eller tilsvarende feil på noen av anleggene er derfor ukjent.

Varmtvannstank på ca 200 liter produsert i 2000 plassert i kjeller.

Det er også innstallert en varmepumpe. Alder på denne er ukjent. Om den virker er ukjent.

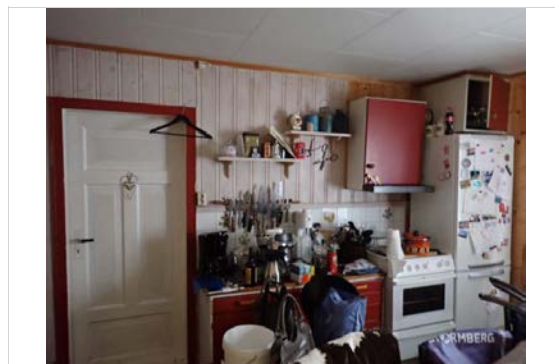
Kjøkken

Eldre kjøkkeninnredning – antatt fra 50-60 tallet, med tilhørende slitasje.
