Stemmelia 49A, 5223 NESTTUN

**ØVSTTUN | Familiebolig med solrik  
altan og svært barnevennlig  
neliggenhet | Flott utsikt | Hage |  
Nært skole og bhg |**

# Tilstandsrapport

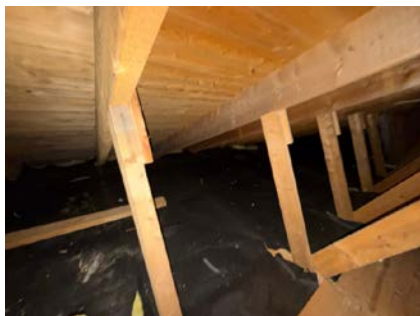
Punktet må sees i sammenheng med Taktekking

Takkonstruksjonen har sperrekonstruksjon. Ingen tegn til svikt eller nedbøyning. Noen spor i undertaket etter tidligere lekkasje. Dette er tørt på befaringsdagen og pipen er kledd inn med beslag. Isolasjon tar i sutaket enkelte plasser og bør justeres for å ha god gjennom lufting.

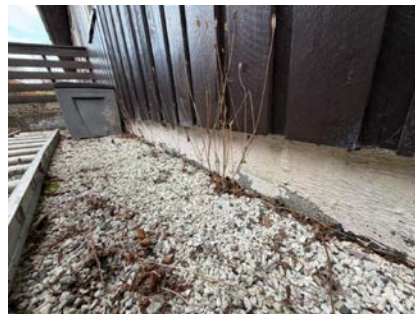
### TG 1 Grunnmur og fundamenter

Bygningen har betonggrunnmur. Ingen sprekker, riss eller større avvik. Noe malingsflass. Normalt vedlikehold må påberegnes.
