Stemmelia 49A, 5223 NESTTUN

**ØVSTTUN | Familiebolig med solrik  
altan og svært barnevennlig  
beliggenhet | Flott utsikt | Hage |  
Nært skole og bhg |**

# Tilstandsrapport

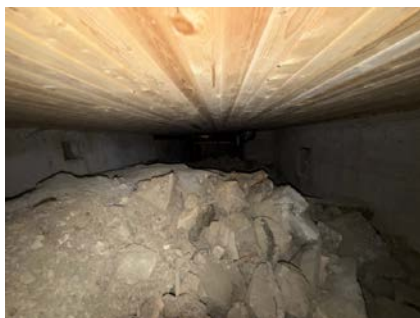
Bygningen har krypkjeller under trebjelkelag og stubbegulv. Det er målt luftfuktighet innenfor normale verdier,

Enkelte ventilert er tettet igjen, bør åpnes for bedre ventilering.
