Tednekleivo 23, 5419 FITJAR

**Flott 3-roms eierleilighet med  
solrik beliggenhet!**

# Tilstandsrapport

## TOMANNSBOLIG

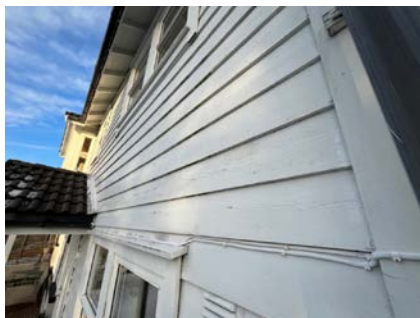
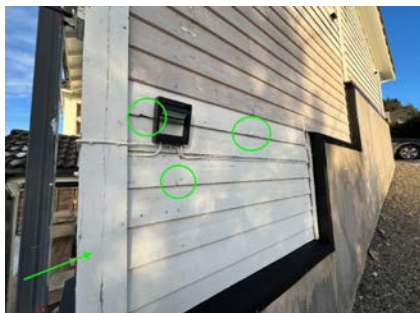
- Det er påvist spredte råteskader i bordkledningen.

Sprekker/brudd i enkelte fasadeplater.

Utskiftning av enkeltbord/plater og normalt vedlikehold må påberegnes.

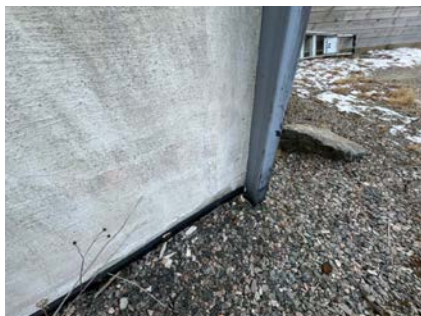
### TG 1 Fuktsikring og drenering

Punktet må sees i sammenheng 'Rom under terreng'

Dreneringen er fra 1992.  
Synlig topplst,
