Nøkkelinformasjon

Salgsobjekt: Rekkehus
Eierform: Eiet
Byggeår: 1976
BRA-i/BRA Total: 105/105 m²
Tomtstr.: 435.8 m²
Soverom: 3
Gnr./bnr. Gnr. 29, bnr. 72

Befaringsdato: 24.01.2024

Rapportdato: 30.01.2024

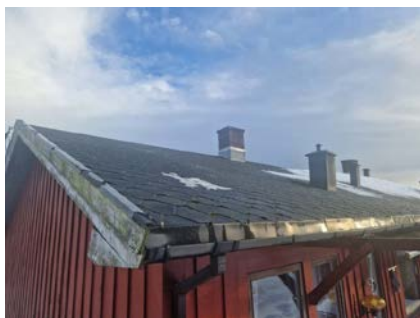
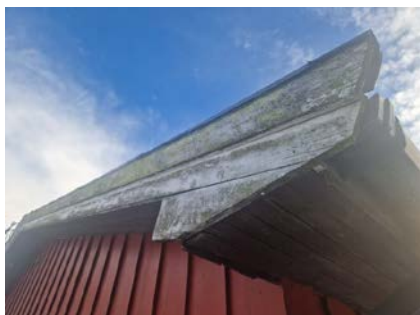
Boligens taktekking består av shingel antatt fra 1990 tallet. Det er ikke avdekket fukt i taket på befaringsdagen og taktekkingen ser ut til å være tett. Normal levealder for shingel/papp er ca. 25-35 år. Dette til opplysning til nye hjemmelshavere.
Vindskier med høy slitasje. Utskiftninger må beregnes når taktekke omlegges.

Vurdering av avvik:
• Mer enn halvparten av forventet brukstid er passert på taktekkingen.

Konsekvens/tiltak
• Tidspunkt for utskiftning av taktekking nærmer seg.

Kostnadsestimat: 50 000 - 100 000

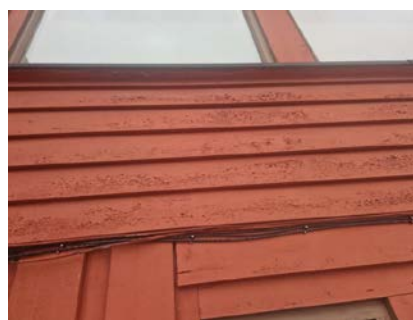
Vurdering av avvik:
• Det er værslitt/oppsprukket trevirke/trepaneler.
• Det er påvist spredte råteskader i bordkledningen.

Værslitt fasadepanel.

Konsekvens/tiltak
• Det må foretas tiltak for å lukke avviket.
• Råteskadet trekledning må skiftes ut.

Kostnadsestimat: 50 000 - 100 000

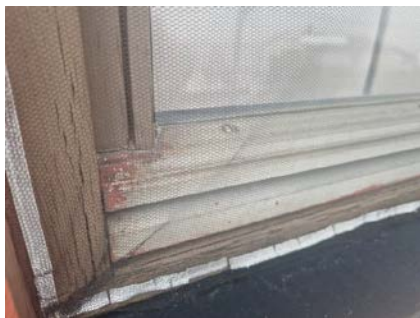
- Karmene i vinduer er slitte og det er sprekker i trevirket.
- Det er påvist noen glassruter som er punktert eller sprukne.

Værslitt trevirke.

Kostnadsestimat: 50 000 - 100 000
