# Koselig hytte nær Lyngmyr/Svandalen - Romslig tomt/uteområde. Strøm, vann og avløp

| Tilstandsrapport ..... | 33 |

# Tilstandsrapport

## FRITIDSBOLIG

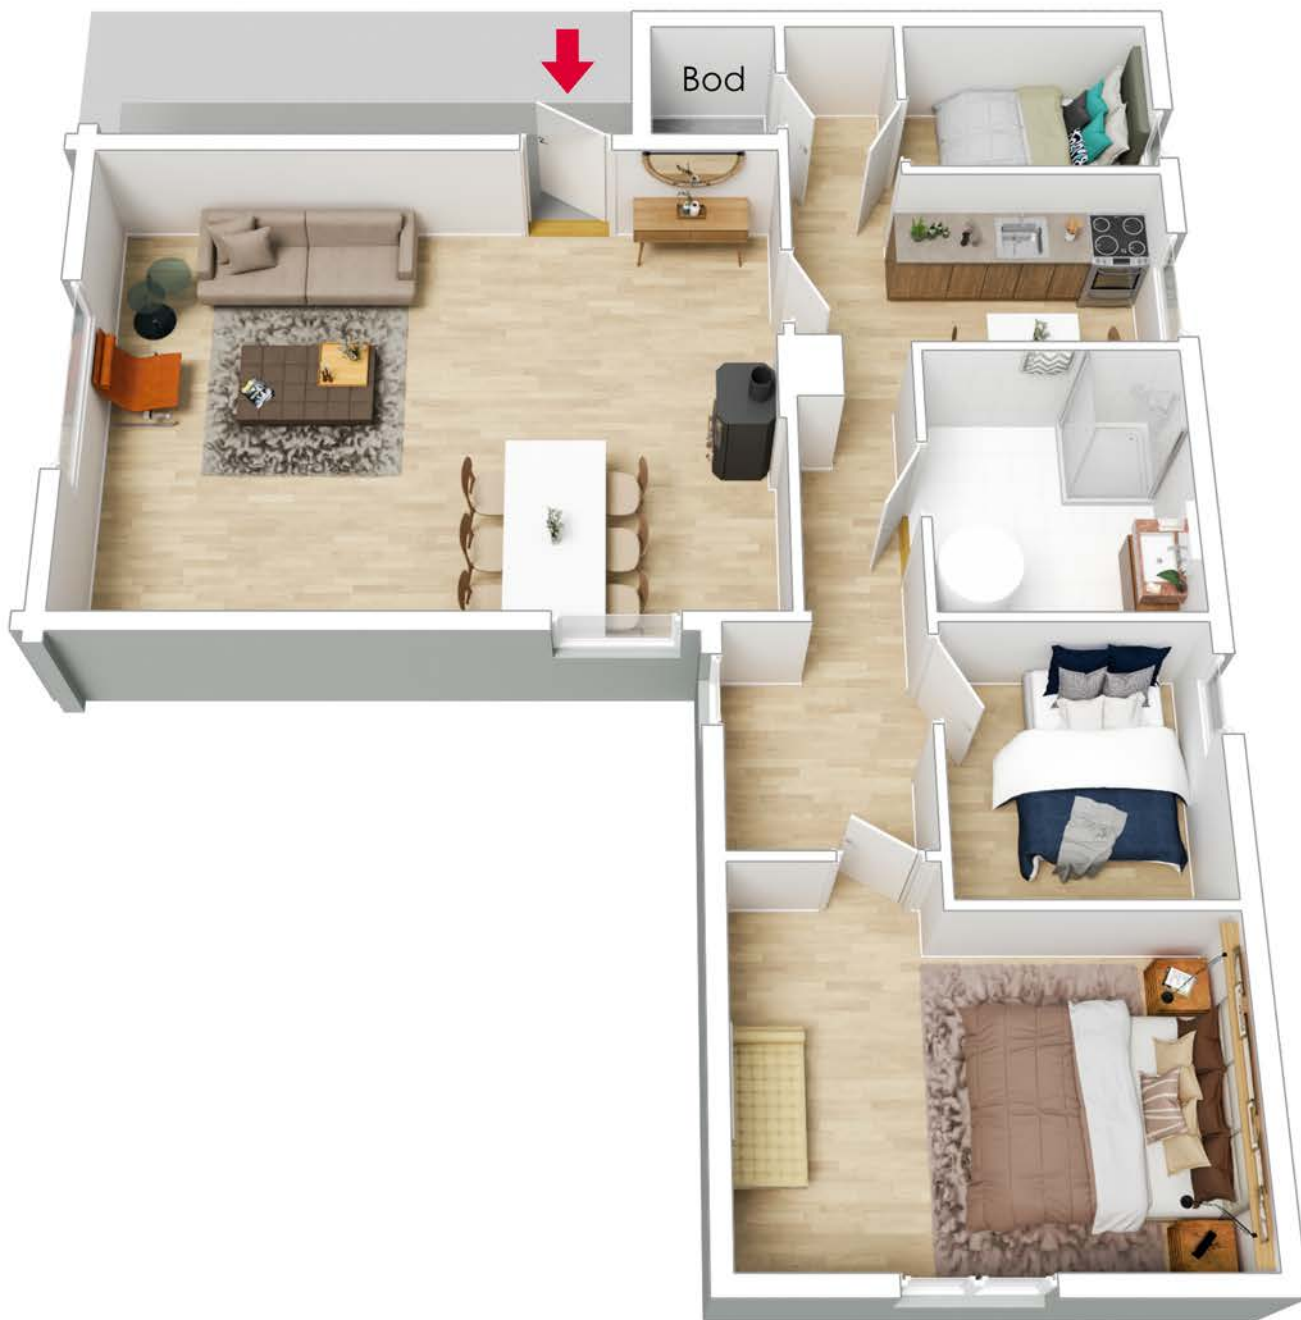
3D tegningen er ikke målbar og noen avvik kan forekomme. Innredning og møbler er fiktiv, for å gi en oppfatning av boligens muligheter og er ikke basert på den faktiske innredningen.

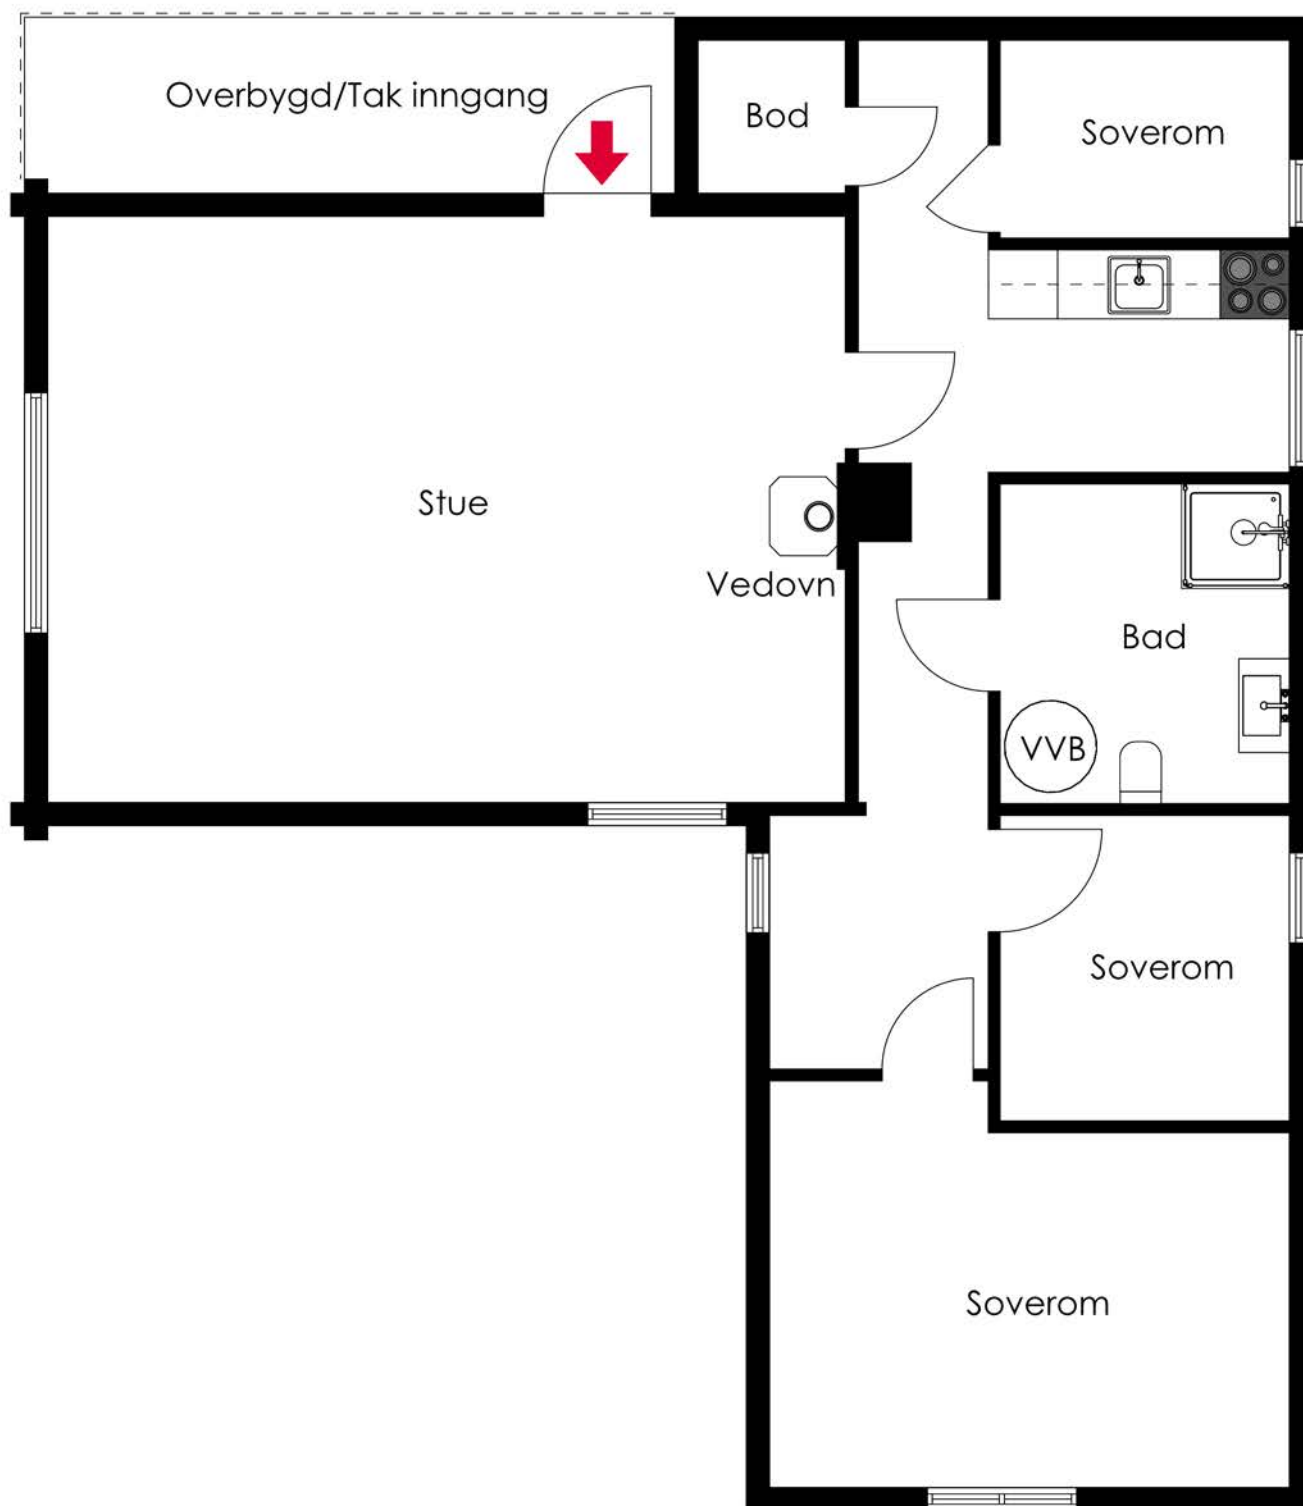
2D tegningen er basert på en tegning av varierende kavlitet og noen avvik kan forekomme.

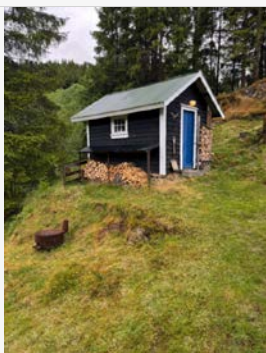
### Bod

Uthus i enkel standard med liggende trekledning og stålplater.

Bygget er ikke tilstandsvurdert ihht Forskrift til avhendingslova og NS3600. Dette er kun en enkel beskrivelse.

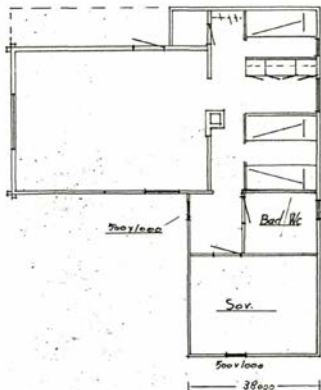
TILBYGG. bruttoflate 3,8 m X 4,8 m = 18,24 m<sup>2</sup>
