Korsgata 19, 1723 SARPSBORG

3-roms toppleilighet med flott utsikt, heis og innglasset balkong - attraktiv beliggenhet midt i sentrum!

Befaring utført 12.02.2024
KORSGATA 19, 1723 SARPSBORG
Borettslagsleilighet på selveiertomt

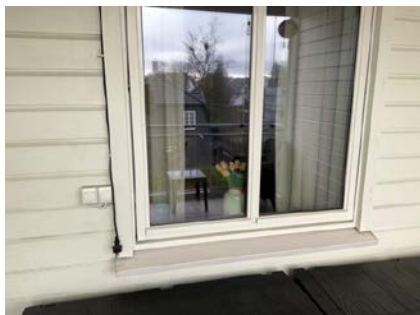
TG 1 Vinduer

Vinduer med rammer og karmen i tre med isolerglass fra byggeår.

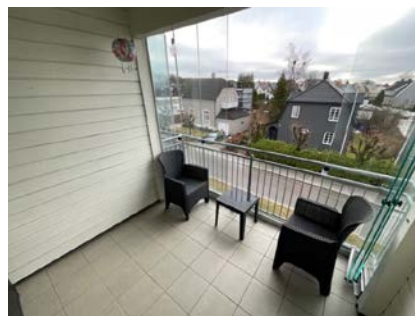
TG 1 Balkonger, terrasser og rom under balkonger

Fra stue/kjøkken er det adgang til innglasset balkong på 7 kvm.
Arealet er en del av boligens bruksareal som BRA-b.

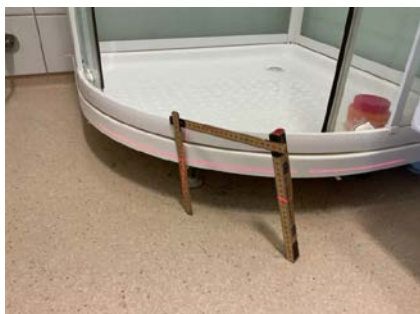
- Våtrom > 3. etasje > Bad/vaskerom > Overflater Gulv: Vinylbelegg på gulv med elektriske varmekabler. Fallforhold til sluk er målt til ca. 12 mm fra topp membran til topp av slukrist. Vurdering av avvik: Det er påvist at høydeforskjell fra topp slukrist til gulv/synlig topp membran ved dørterskel er mindre enn 25 mm. Konsekvens/tiltak. Våtrommet fungerer med dette avviket. Kostnadsestimat: Ingen umiddelbar kostnad.

Vurdering av avvik:

- Våtrommet fungerer med dette avviket.

Kostnadsestimat: Ingen umiddelbar kostnad

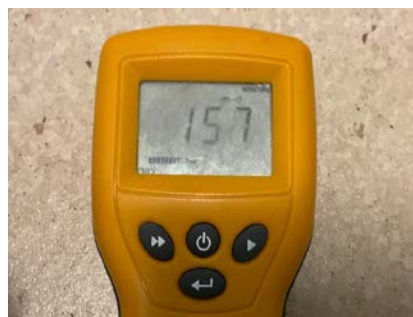
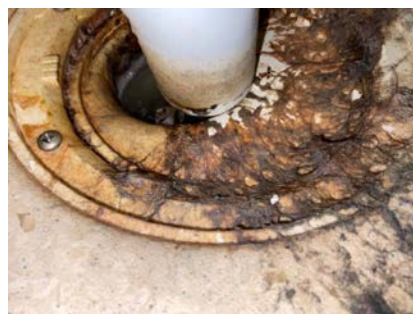
- Våtrom > 3. etasje > Bad/vaskerom > Sluk, membran og tettesjikt: Plastsluk fra byggeår. Fuktmåler viser normale verdier. Vurdering av avvik: Mer enn halvparten av forventet brukstid er passert på slukløsningen. Mer enn halvparten av forventet brukstid er passert på membranløsningen. Rommet er i bruk og fungerer med dagens tilstand. Et våtrom har begrenset levetid og i henhold til dagens forskrift er mer enn halvparten av forventet brukstid er oppbrukt på membran- og slukløsning. Det benyttes dog dusjkabinett som gjør at rommet får svært liten vannbelastning og vil forlenge levetiden til våtrommet. Konsekvens/tiltak • Sluket må sjekkes og rengjøres jevnlig. • Overvåk tilstanden jevnlig. For å få tilstandsgrad 0 eller 1 må slukløsningen skiftes ut og sannsynligvis må også membransjiktet skiftes/utbedres. Det er imidlertid vanskelig å si noe om tidspunktet for når dette er nødvendig.

Konsekvens/tiltak

- Sluket må sjekkes og rengjøres jevnlig.
- Overvåk tilstanden jevnlig. For å få tilstandsgrad 0 eller 1 må slukløsningen skiftes ut og sannsynligvis må også membransjiktet skiftes/utbedres. Det er imidlertid vanskelig å si noe om tidspunktet for når dette er nødvendig.

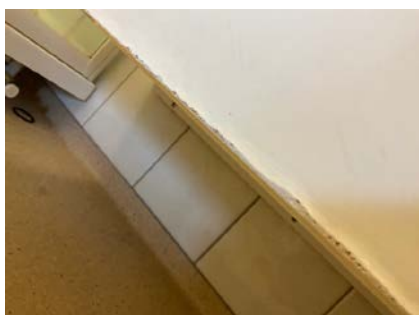
- Våtrom > 3. etasje > Bad/vaskerom > Sanitærutstyr og innredning: Rommet har innredning med nedfelt servant, gulvfestet toalett, dusjkabinett og opplegg for vaskemaskin. Vurdering av avvik: Det er påvist skader på innredning. Konsekvens/tiltak: Lokal utbedring må utføres.

Vurdering av avvik:

- Det er påvist skader på innredning.

- Lokal utbedring må utføres.

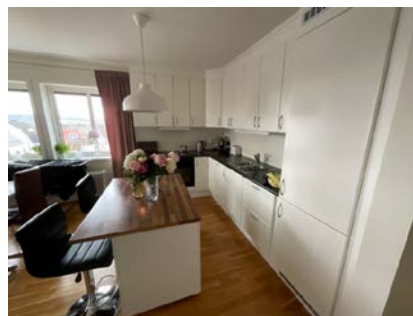
! TG 1 Overflater og innredning

Kjøkkeninnredning fra byggeår.
Kjøkkenet har slette fronter og laminat benkeplate. Integrert komfyr, platetopp, kjøl/fryseskap og oppvaskmaskin.

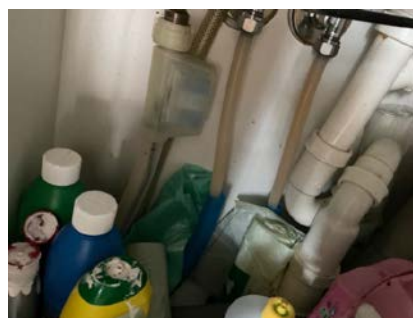
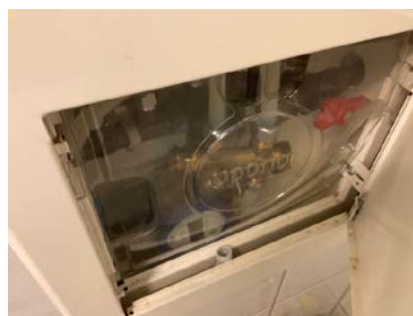
! TG 1 Vannledninger

Vannrør av pex(rør-i-rør) og flexislange.

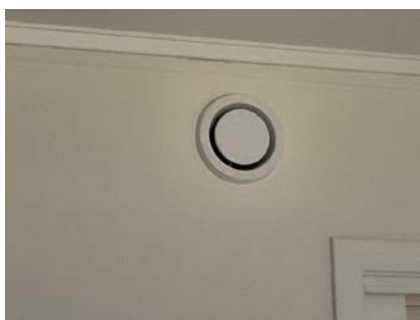
1 TG 1 Ventilasjon

Balansert ventilasjonsanlegg som kontrollerer både mengden tilluft og avtrekksluft. Ventilasjonsaggregatet består av en vifte som trekker ut brukt luft fra våtrom, kjøkken og tekniske rom. Det består også av en vifte som trekker luft utenifra og tilfører frisk, temperert luft til oppholdsrom som soverom, stue osv.

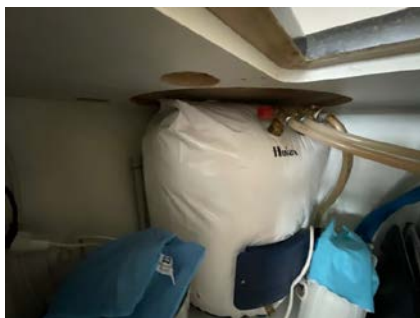
- Tekniske installasjoner > Varmtvannstank: Varmtvannsbereder på 120 liter fra byggeår. Montert i benkeskap på kjøkken. Vurdering av avvik: • Det er ikke påvist

tilfredsstillende avrenning eller annen kompenserende løsning fra varmtvannstank. Det er ikke påvist tilfredsstillende el-tilkobling av varmtvannstank iht. gjeldende forskrift. Konsekvens/tiltak: Det bør etableres tilfredsstillende avrenning eller lekkasjesikring ved varmtvannstank. Det bør etableres tilfredsstillende el-tilkobling etter gjeldende forskrift. I 2014 kom et lovpålagt krav om at varmtvannsberedere på 1500 watt eller mer skal være tilkoblet egen koblingsboks. Det er ikke et krav til utbedring, men det anbefales at dette etableres.

1 TG 2 Varmtvannstank

Varmtvannsbereder på 120 liter fra byggeår.
Montert i benkeskap på kjøkken.

Vurdering av avvik:

- Det bør etableres tilfredsstillende avrenning eller lekkasjesikring ved varmtvannstank.
- Det bør etableres tilfredsstillende el-tilkobling etter gjeldende forskrift.

I 2014 kom et lovpålagt krav om at varmtvannsberedere på 1500 watt eller mer skal være tilkoblet egen koblingsboks. Det er ikke et krav til utbedring, men det anbefales at dette etableres.
