Korsgata 19, 1723 SARPSBORG

**3-roms toppleilighet med flott utsikt, heis og innglasset balkong - attraktiv beliggenhet midt i sentrum!**

Befaringsdato: 26.02.2024

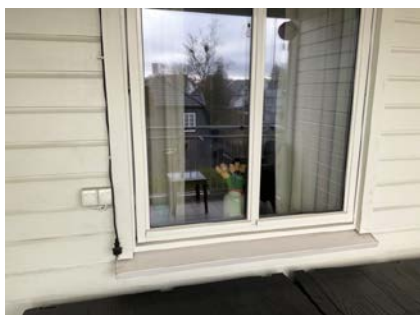
### TG 1 Vinduer

Vinduer med rammer og karmen i tre med isolerglass fra byggeår.

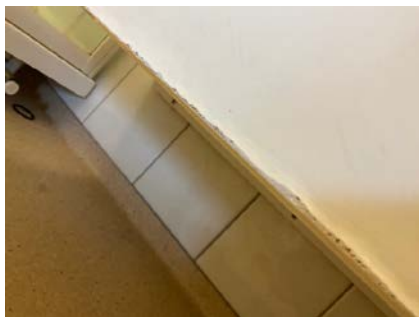
#### TG 2 Sluk, membran og tettesjikt

Plastsluk fra byggeår.  
Fuktmåler viser normale verdier.

- Det er påvist skader på innredning.

- Lokal utbedring må utføres.

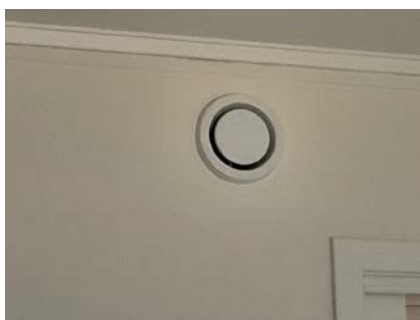
## TO 1 Ventilasjon

Balansert ventilasjonsanlegg som kontrollerer både mengden tilluft og avtrekksluft. Ventilasjonsaggregatet består av en vifte som trekker ut brukt luft fra våtrom, kjøkken og tekniske rom. Det består også av en vifte som trekker luft utenfra og tilfører frisk, temperert luft til oppholdsrom som soverom, stue osv.

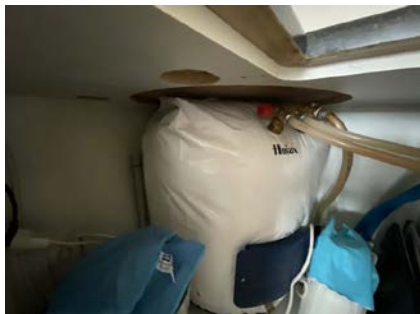
## TO 2 Varmtvannstank

Varmtvannsbereder på 120 liter fra byggeår.  
Montert i benkeskap på kjøkken.

- Det bør etableres tilfredsstillende avrenning eller lekkasjesikring ved varmtvannstank.
- Det bør etableres tilfredsstillende el-tilkobling etter gjeldende forskrift.

I 2014 kom et lovpålagt krav om at varmtvannsberedere på 1500 watt eller mer skal være tilkoblet egen koblingsboks. Det er ikke et krav til utbedring, men det anbefales at dette etableres.
