Verditakst for landbrukseiendom

Sørskogbygdivegen 1099

Gnr. 180 Bnr. 7

Elverum kommune

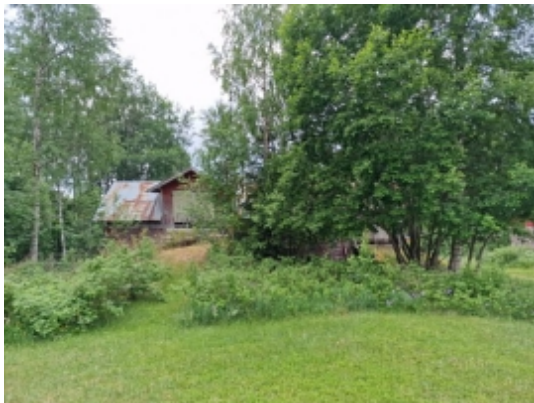
Beskrivelse av Låve

Låve, opplyst bygning fra ca 1900. Låvebygg i 2 etasjer med kjørebrom og diverse lagerrom. Bygning med omfattende skader. Bygningen anses uten verdi.

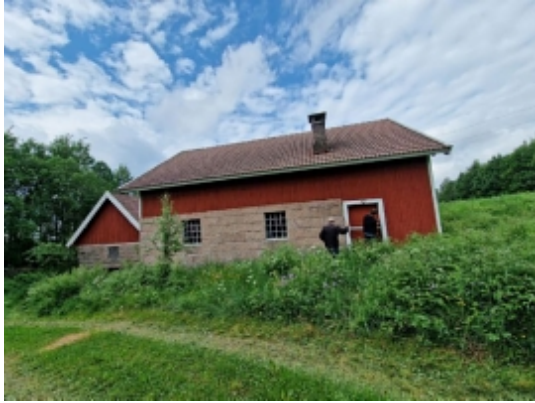
Beskrivelse av Fjøs

Fjøs. Bygning med gjødselkjeller og 2 etasjer. Bygning fra ca 1920. Grunnmur i betong og granitt. Støpt etasjeskille over kjeller og trebjelkelag mot 2.etasje. Yttervegger samt en innervegg rundt fjøs i betong og forblendet med granitt på begge sider. Yttervegger for øvrig med bindingsverk og utvendig stående kledning. Ukjent vedr isolering. Enkle dører i treverk, enkle vinduer. Uten port til gjødselkjeller. Saltakskonstruksjon tekket med betongtakstein, tekking fra 2005. Bygning med preg av slitasje/elde og vedlikeholdsbehov. Bygningen har ikke vært i bruk siden 1950-tallet.

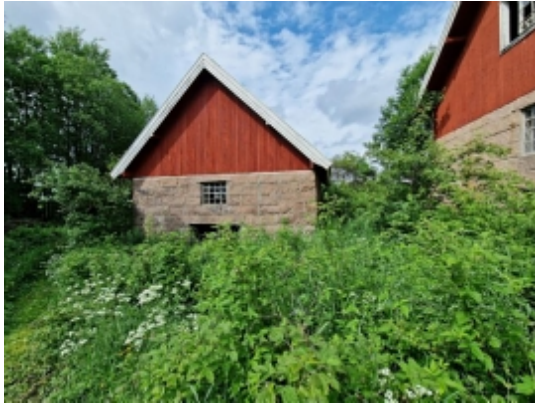
Beskrivelse av Grisehus

Grisehus. Bygning med gjødselkjeller og 1.etasje samt loftsrom. Bygning fra ca 1920. Grunnmur i betong og granitt. Støpt etasjeskille over kjeller. Yttervegger i betong og forblendet med granitt på begge sider. Yttervegger gavlspisser med bindingsverk og utvendig stående kledning. Ukjent vedr isolering. Enkle dører i treverk, enkle vinduer. Uten port til gjødselkjeller. Saltakskonstruksjon tekket med betongtakstein, tekking fra 2005. Bygning med preg av slitasje/elde og vedlikeholdsbehov. Opplyst om råteskader ved overbygg. Bygningen har ikke vært i bruk siden 1950-tallet.

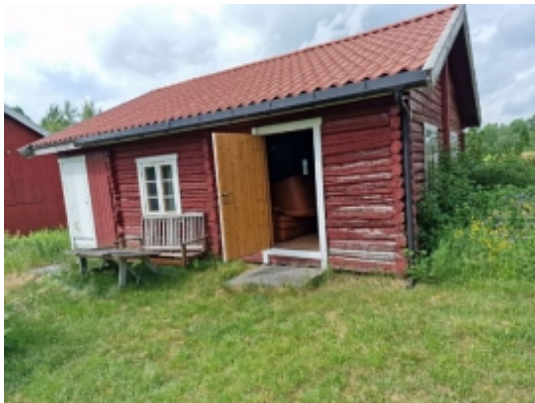
Beskrivelse av Baksthus

Baksthus. Bygning med 1.etasje. Inneholder 3 rom. Byggeår ca 1900, tak fra ca 2005. Fundamentert på pilarpunkter. Yttervegger i laft og bindingsverk, bindingsverk med utvendig stående kledning. Innvendig med tregulv. Enkle tredører. Saltak med metallplater. Bygning med vedlikeholdsbehov.

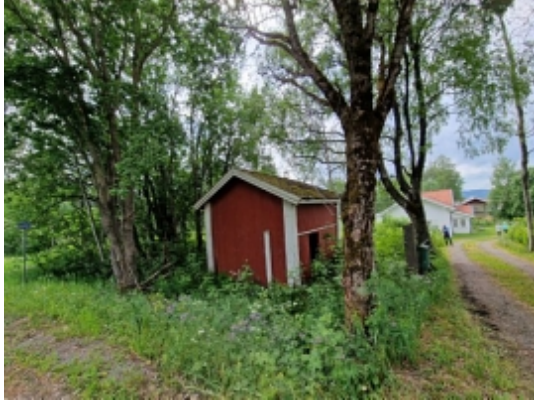
Beskrivelse av Stabbur

Bygning med grunnplan ca 20 m2 BTA i 2 etasjer. Byggeår antas til ca 1850. Inneholder lagringsrom. Overbygget inngangsparti. Fundamentert på pilarpunkter. Yttervegger i laftetømmer. Etasjeskillere og stubbeloft med uisolerte trebjelkelag. Tregulv. Bratt tretrapp mellom etasjer. Saltak med steintekking. Bygning med preg av slitasje/elde og vedlikeholdsbehov. Yttertakskonstruksjon med mosevekst og betydelige svanker, anses å måtte skiftes ut i sin helhet.

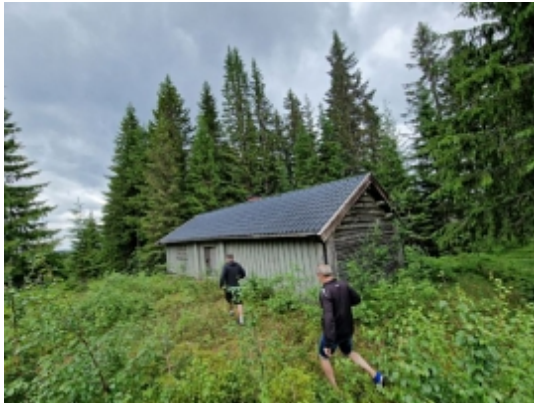
Beskrivelse av Seterstue (Svankjølnappvegen 232)

Seterstue, ukjent byggeår. Angitt seterstue med ca 75 m² BTA. Inneholder gang, peisestue og 2 soverom. Fundamentert på granittblokker. Yttervegger i laftetømmer, en fasade utlektet og kledd med stående kledning. Enkel tredør og vinduer med koblede glass. Stubbelloft med uisolert trebjelkelag. Tregulv. Saltak med metallplater. Bygning med preg av slitasje/elde og vedlikeholdsbehov.

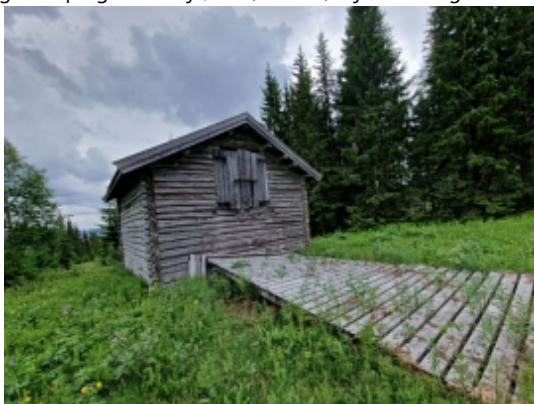
Beskrivelse av Seterhus, låve (Svankjølnappvegen 232)

Seterhus (låve), ukjent byggeår. Bygning i 2 etasjer. Angitt låvebygning med ca 45 m² BTA. Inneholder diverse lagerrom. Fundamentert på steinpunkter. Yttervegger i laftetømmer. Treport. Uisolert stubbelloft ved 1.etasje, uisolert trebjelkelag mot 2.etasje. Tregulv. Saltak med metallplater. Bygning med preg av slitasje/elde, skader, skjevheter og vedlikeholdsbehov. Betydelige skjevheter ved pilarpunkter. Låvebro er falt ned.

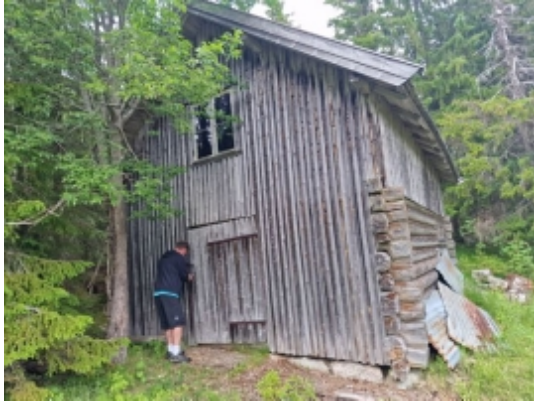
Beskrivelse av Seterhus, låve (Svankjølnappvegen 232)

Seterhus (uthus), ukjent byggeår. Bygning i 2 etasjer. Angitt uthus med ca 35 m² BTA. Inneholder diverse lagerrom. Intern tretrapp og låvebro til 2.etasje. Fundamentert på steinpunkter. Yttervegger i laftetømmer og bindingsverk, bindingsverk med utvendig stående kledning. Treport og tredør. Tregulv/jordgulv ved 1.etasje, uisolert trebjelkelag mot 2.etasje. Tregulv. Saltak med metallplater. Bygning med preg av slitasje/elde, skader, skjevheter og vedlikeholdsbehov.

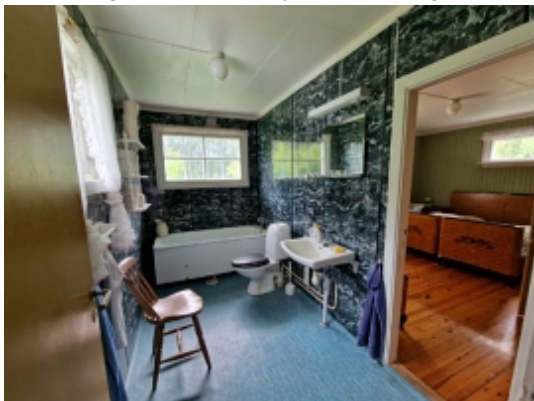
Bad og vaskerom

Baderom 1.etasje fra ca 1960. Gulv med belegg og vegger med våtromsplater (Respatex). Himling med himlingsplater. Installasjoner med servant, gulvmontert WC og badekar. Ventilasjon med naturlig avtrekk.

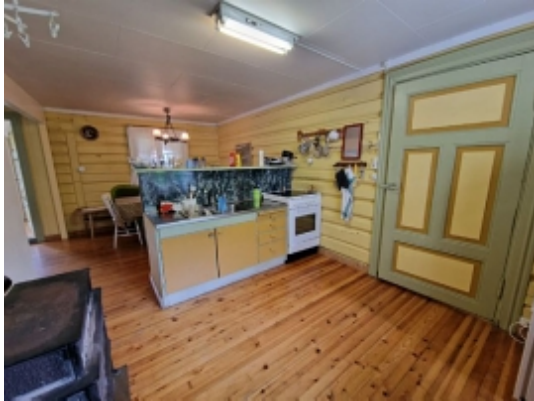
Kjøkken

Eldre enkelt malt trekjøkken i 1.etasje, antatt fra ca 1960. Stålbenk med oppvaskkummer. Uten ventilator over kokeplass.
