# Rabalhei 14 - Hytte i naturskjønne omgivelser

Befaringsdato: 18.10.2024    Rapportdato: 21.10.2024    Oppdragsnr.: 22128-1083    Referansenummer: ZZ4885  
Autorisert foretak: 7-Fjellstakst AS    Sertifisert Takstingeniør: Morten Soltvedt    Vår ref: Espen Rikstad

## Tilstandsrapport

### FRITIDSBOLIG

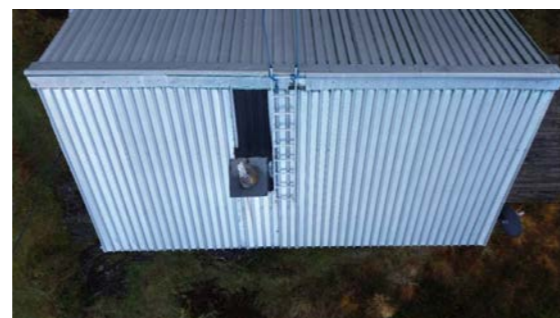
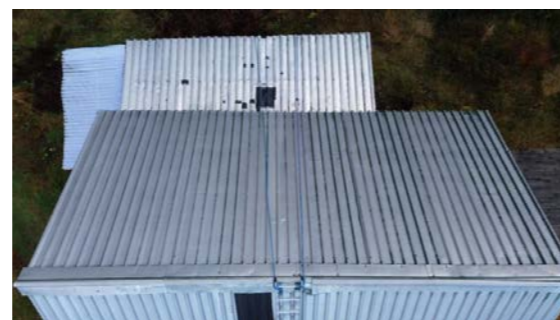
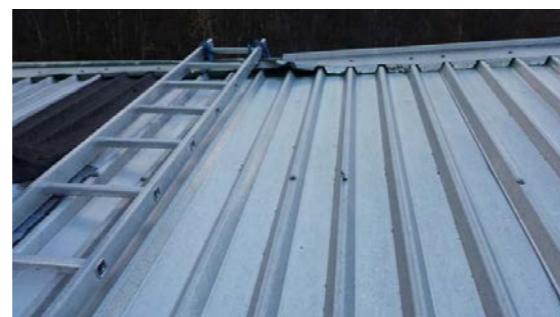
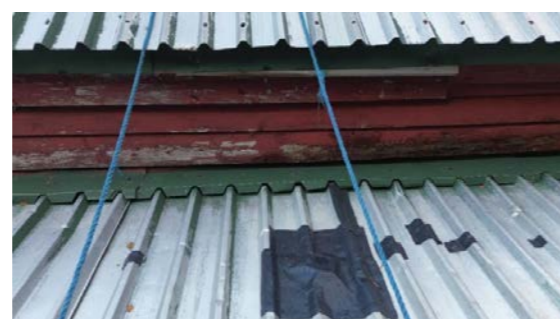
Taket er besiktiget fra bakke med egnet høyde og drone.  
Taktekkingen består av stål/aluminiumsplater og har tilstrekkelig fall.  
Kontrollert for slitasje og avvik.

- Det er påvist skader eller avvik på selve taktekkingen.
- Mer enn halvparten av forventet brukstid er passert på taktekkingen.
- Mer enn halvparten av forventet brukstid er passert på undertak.

- Tidspunkt for utskiftning av undertak nærmer seg.
- Taktekkingen må skiftes eller utbedres.

Kostnadsestimat: 50 000 - 100 000

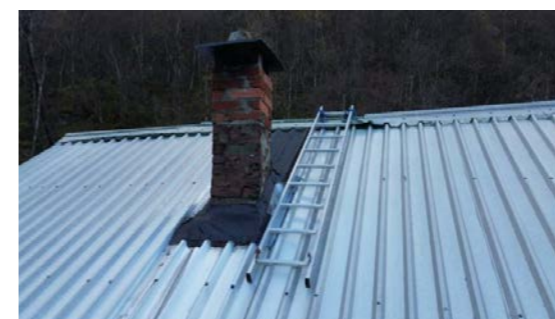
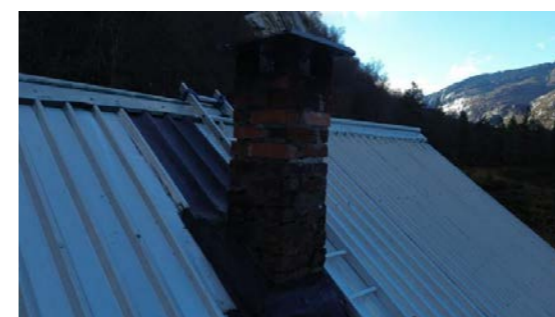
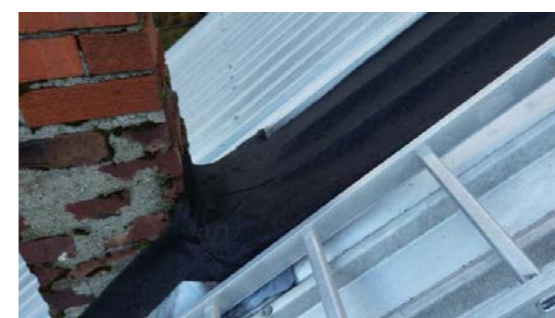
Boligen har ikke takrennesystem.  
Pipe over tak, pusset og malt.  
Kontrollert for generell slitasje, utførelse og avvik.

- Det mangler tilfredsstillende adkomst til pipe for feier.
- Det er påvist andre avvik:

- Andre tiltak:
- Det er ikke krav om utbedring opp til dagens krav.

Det anbefales å montere takrennesystem.

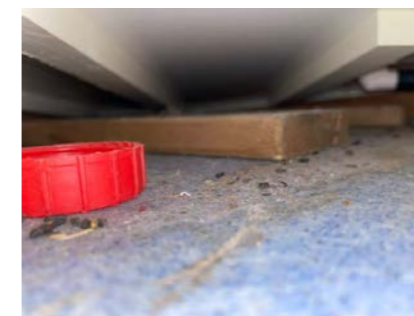
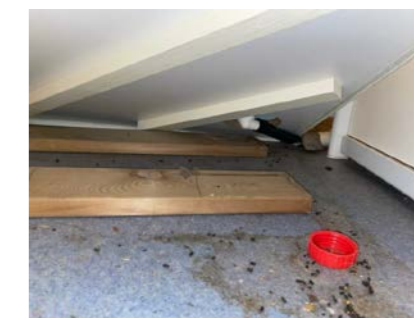
Boligen er kontrollert for skadedyr.

Det er observert symptomer etter skadedyr.

Det må gjøres lokal utbedringer.

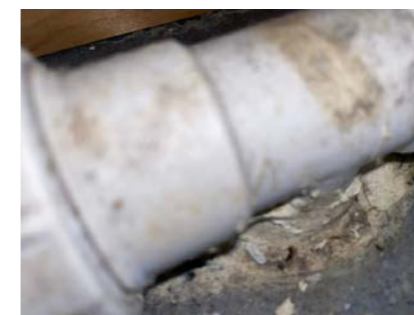
- Det er mulighet for at det kan forekomme vannlekkasje på våtrommet hvor vann ikke vil gå til sluk.

Det må påregnes oppgraderinger.

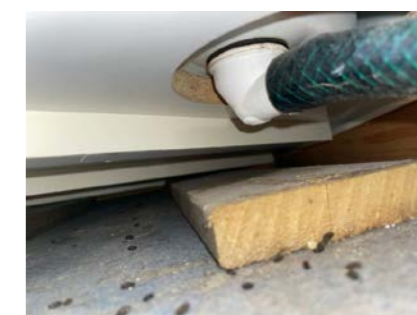
##### Vurdering av avvik:

- Mekanisk avtrekk bør etableres.

Kostnadsestimat: Under 10 000
