Tilstandsrapport

📍 Johan Sverdrups gate 4B, 3256 LARVIK

Areal (BRA): Boligbygg med flere boenheter 60 m²

Befaringsdato: 15.01.2024

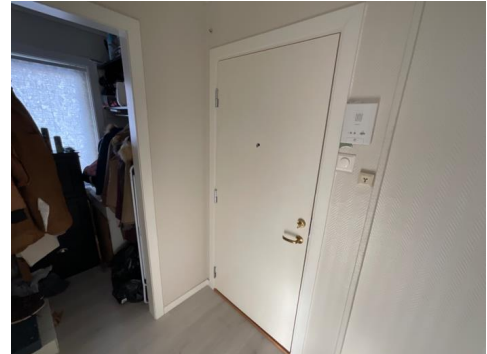
TG 1 Dører

Leiligheten har en malt brann og lydklassifisert entrédør med kikkehull.

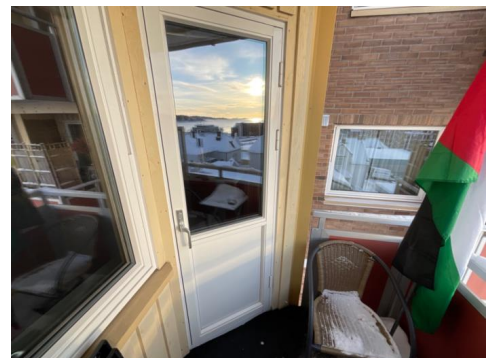
TG 1 Terrassedør

Terrassedør i hvitmalt tre med aluminium utside

Årstall: 2018 **Kilde:** Produksjonsår på produkt

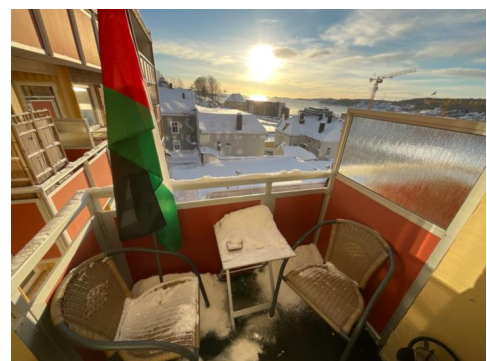
TG 1 Balkonger, terrasser og rom under balkonger

Overbygget balkong på ca 3m2 med tilkomst fra stuen.
Rekkverk av aluminium med rektangulære felter, rekkverkshøyde på 1,0 m, rekkverkshøyden mot naboen til høyre er på 1.51 meter
Balkongen har betong gulv med terraseteppe.

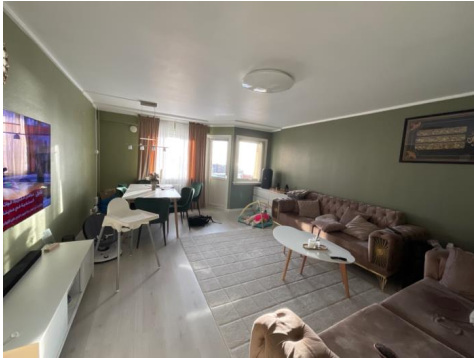
TG 2 Etasjeskille/gulv mot grunn

Leilighetens etasjeskiller er bygget i betong med laminat og linoleumssfliser som overflate.

- Målt høydeforskjell på mellom 10 - 20 mm innenfor en lengde på 2 meter. Tilstandsgrad 2 gis med bakgrunn i standardens krav til godkjente måleavvik.

Leiligheten vil være velfungerende med dette avviket.

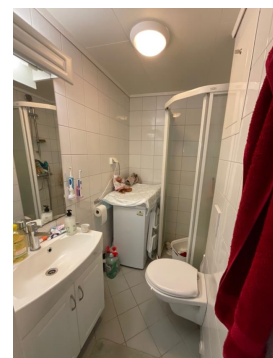
ETASJE > BAD/VASKEROM

- Det er mulighet for at det kan forekomme vannlekkasje på våtrommet hvor vann ikke vil gå til sluk.
- Det er avvik:

Høyden på styreskinnen under dusjveggene er høyere en oppkanten ved dørterskelen, lekkasjevann vil kunne renne ut i gangen, ikke til sluk.

Baderommet vil fungere med dette avviket, men man må være oppmerksom på at lekkasjevann fra toalettet og servanten kan renne ut i gangen fordi høyden på skinnen under dusjveggen er høyere en oppkanten ved dørterskelen.

For å forbedre tilstandsgraden må lekkasjevann kunne renne til sluk.

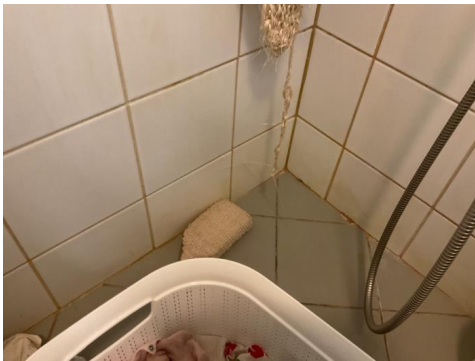
Vurdering av avvik:

- Det er avvik:

Fliser og fuger bør rengjøres for.

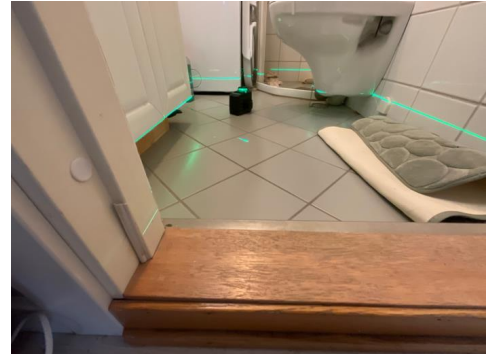
! TG 3 Overflater Gulv

Kostnadsestimat: Under 10 000

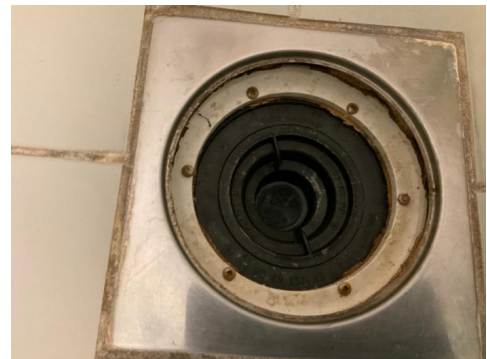
! TG 1 Sluk, membran og tettesjikt

Baderommet har plastsluk og synlig membran under klemring av ukjent produsent.

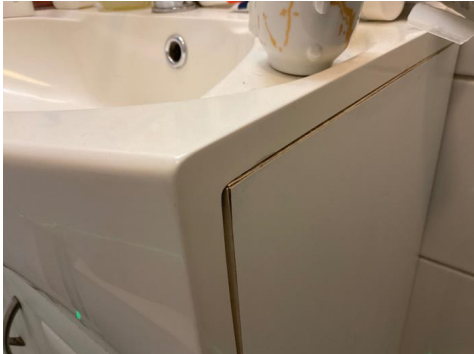
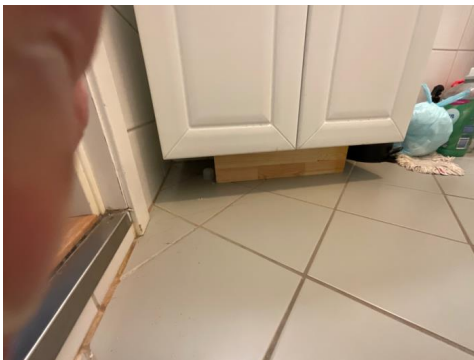
! TG 2 Sanitærutstyr og innredning

- Det er påvist skader på innredning.

Det er svelling i innredningen på høyre og venstre side på grunn av fuktighet fra servanten.

Kostnadsestimat: Under 10 000

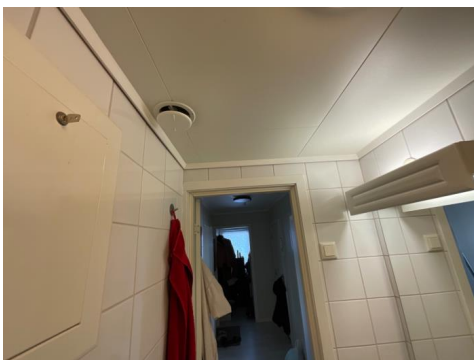
ETASJE > BAD/VASKEROM

! TG 0 Tilliggende konstruksjoner våtrom

Jeg har foretatt hulltaking i tilliggende konstruksjon uten å påvise fukt inne i konstruksjonen.

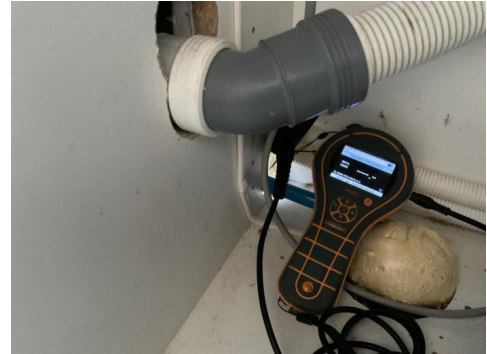
Hulltakingen er gjort i kjøkkenskapet under oppvaskkummen mot innvendig hjørne i dusjnisen, hvor det er sannsynlig at det kan være fuktighet, sett opp mot fuktbelastningen i rommet.

Jeg kan ikke gi noen absolutt garanti for de andre veggene i rommet.

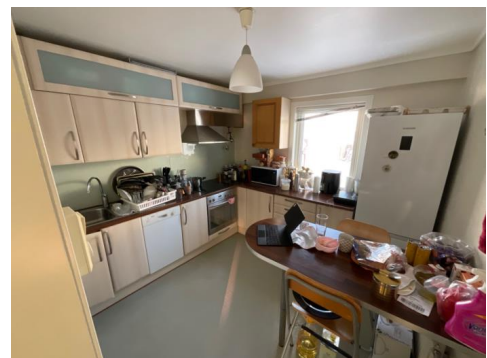
Vurdering av avvik:

- Det er påvist at overflater har noe skader.

Avviket har ingen betydning for bruken av kjøkkenet, men ny eier bør forvente en oppgradering for å forbedre kjøkkenets estetikk.

Kostnadsestimat: Ingen umiddelbar kostnad

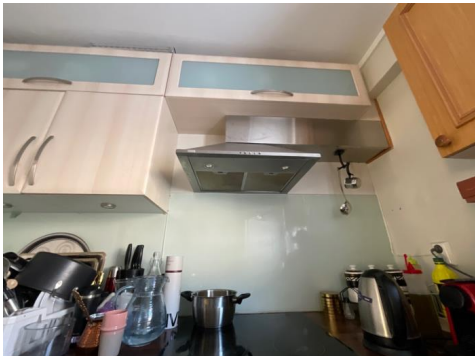
Kjøkkenet har ventilator i stål med avtrekk ut.

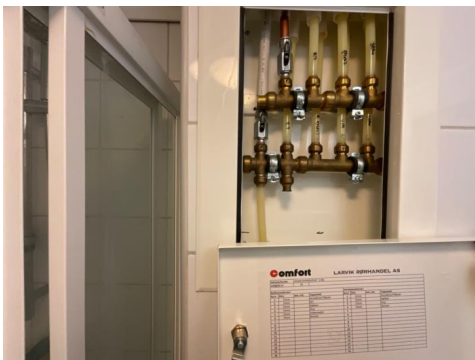
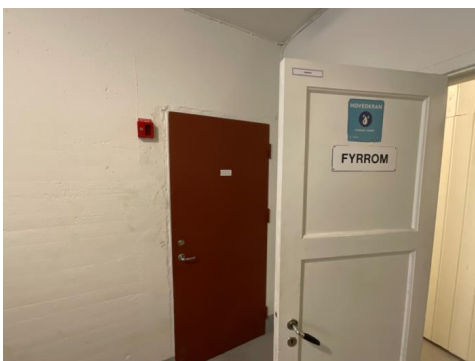
TG 1 Vannledninger

Innvendige vannledninger er av plast (rør i rør).
Det er besiktiget i rørskapet som er plassert på baderommet.
Stoppekranen til leiligheten er i rørskapet på baderommet og hovedstoppekranen til bygget er plassert i "fyrrommet" i kjelleren.

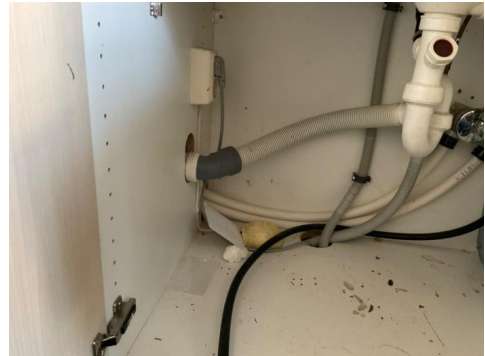
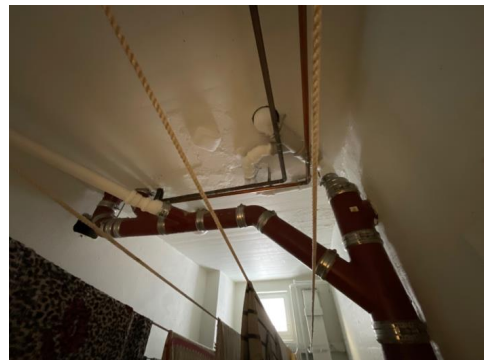
TG 1 Avløpsrør

Det er avløpsrør av plast synlig i kjøkkenskap og i servantskap på baderommet.
Hovedavløpet til leilighet og bygningen er av plast og stål, synlig i tørkerommet i kjelleren.

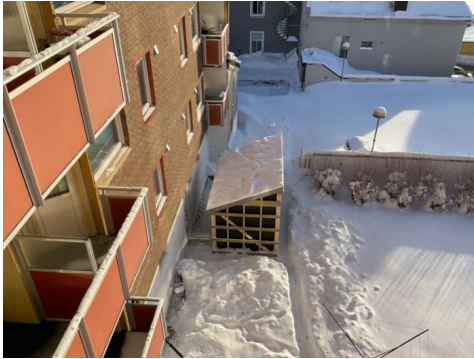
TG 1 Varmtvannstank

Det er sentralanlegg for varmtvann.
