# Tilstandsrapport

Boligbygg med flere boenheter

Bekkedroga 14, 1920 SØRUMSAND

**NAMO**  
TAKST OG RÅDGIVNING AS  
Bekkedroga 14

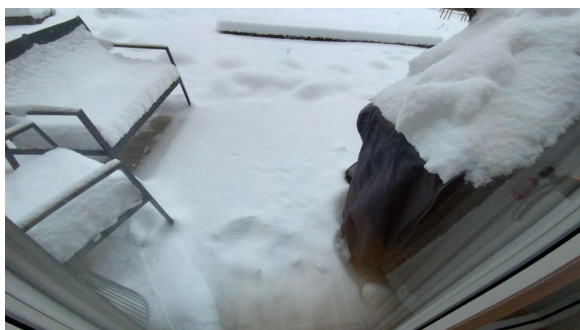
### TG IU Balkonger, terrasser og rom under balkonger

Det er etablert terrasseplatting i tre utgang fra stue.

- Balkonger/terrasse er snødekt og derfor ikke nærmere vurdert.

- Det bør foretas nærmere undersøkelser av balkong/terrasser når den er snøfri.

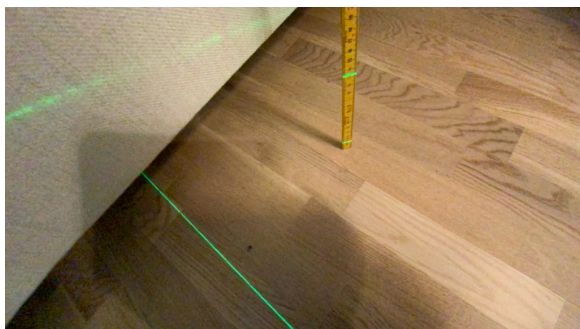
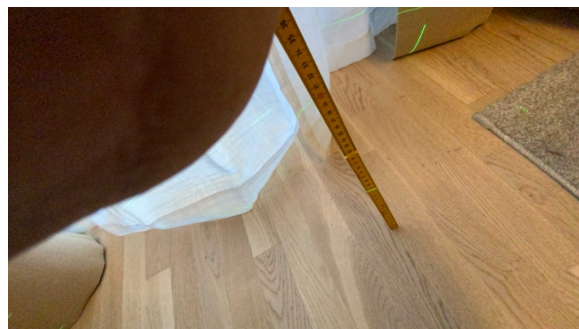
### TG 1 Etasjeskille/gulv mot grunn

Etasjeskiller er av betongdekke. Målt i stue og soverom. Det ble målt ca +/- 3 mm.

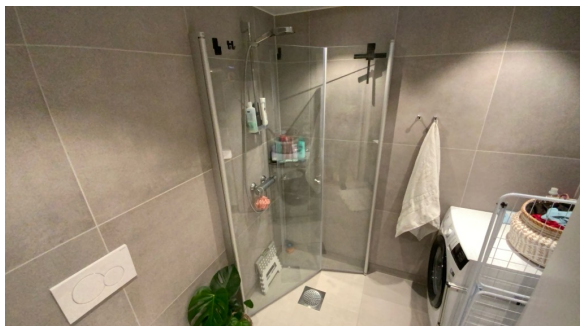
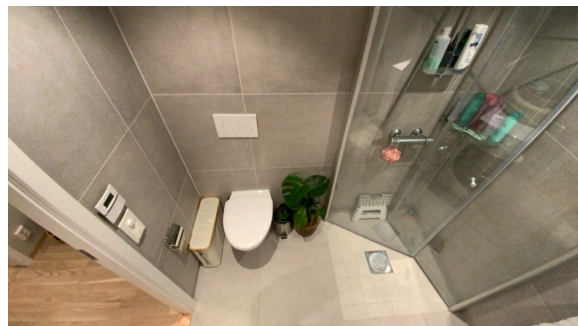
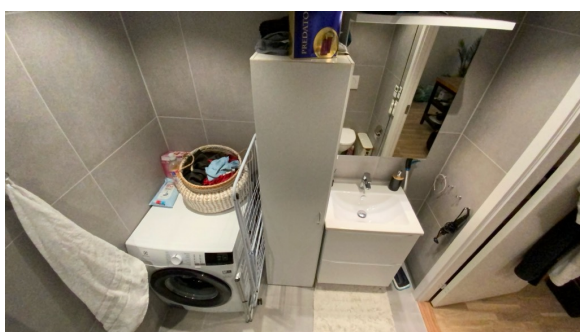
## 1.ETASJE > BAD/VASKEROM

### TG 1 Overflater vegger og himling

Hulltaking er ikke foretatt da det ikke er fysisk mulig pga tilliggende konstruksjoner. Badet har baderomskabin i betong og det er ikke praktisk mulig å gjennomføre boring av hull for fuktsøk. En baderomskabin er en forhåndsprodusert del som settes inn i bygget i stedet for at badet bygges på stedet, ofte som et totalt og ferdig bad. Det ble foretatt fuktsøk inne på badet og det indikerte ikke høye fuktverdier ved fuktsøk.

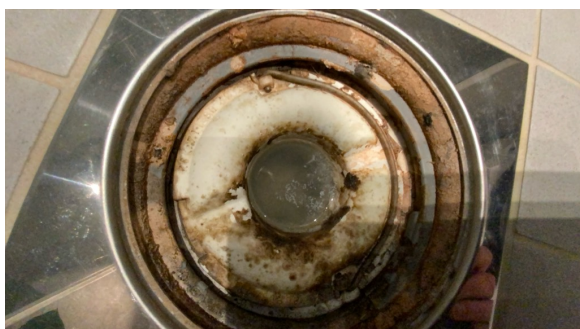
### TG 1 Sluk, membran og tettesjikt

Det er plastsluk og smøremembran med dokumentert utførelse.

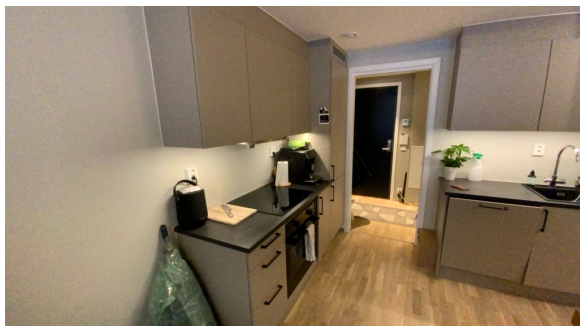
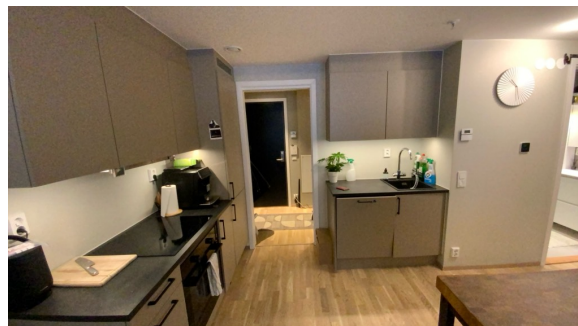
Kjøkkenet har HTH innredning med glatte fronter. Benkeplaten er av laminat. Det er integrertoppvaskmaskin og kjøl/frys. Nedfelt induksjonstopp og innebygget stekeovn. Etablert vannstoppsystem og komfyrvakt.

## 1. ETASJE > STUE/KJØKKEN

### TG 1 Avtrekk

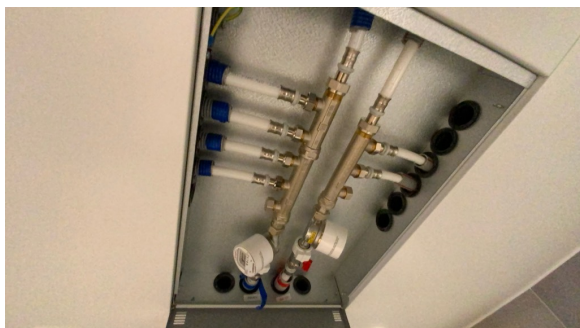
### TG 1 Vannledninger

Innvendige vannledninger er av plast (rør i rør). Det er besiktiget i rørskap.

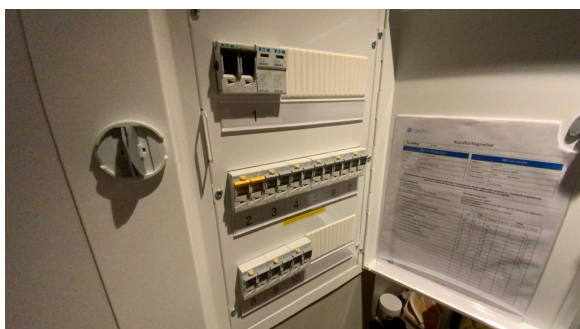
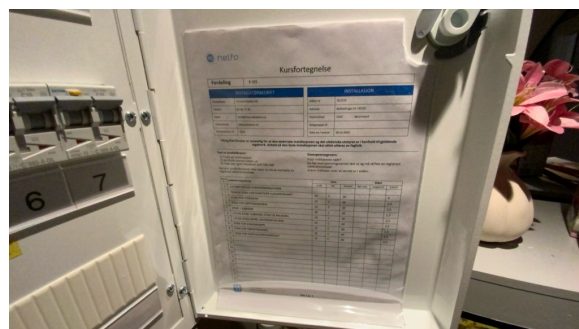
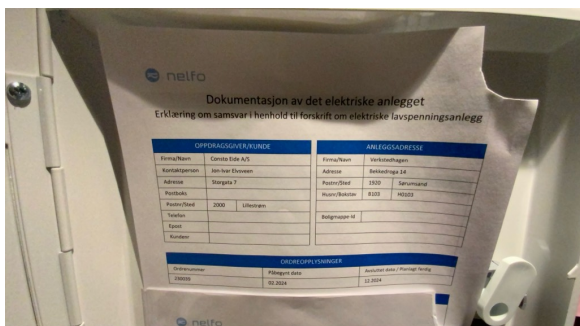
## Elektrisk anlegg

Sikringsskap med automatsikringer. Skap plassert i entre. Dette er en forenklet kontroll begrenset til de spørsmål og undersøkelser som forskrift til avhendingslova (tryggere bolighandel) § 2-18 inneholder. Dette kan ikke sammenlignes med en kontroll utført av offentlig myndighet (Det lokale eltilsyn) eller registrert elektrovirksomhet, og en bygningssakkyndig har verken kompetanse eller lov til å foreta en slik kontroll. Tilstandsgraden er vurdert ut fra den forenklede og begrensede kontrollen som forskriften inneholder på nivå 1. El-anlegget kan ha skjulte feil og mangler som en slik forenklet undersøkelse ikke vil avdekke. Vær derfor oppmerksom på denne risikoen, og søk videre veiledning eller få en fullstendig kontroll utført av registrert elektrovirksomhet.

Det tas spesifikt forbehold om at det ikke er gjort endringer som krever dokumentasjon etter at anlegget er godkjent. Skjulte feil og mangler for anlegget er ikke kontrollert.
