# Modernisert, enderekkehus i hjertet av Halden sentrum. Gangavstand til ALT!

1776 Halden

**Rapport kode:** 350117  
**Opprettet:** 13.06.2024  
**Utskrift:** 28.06.2024

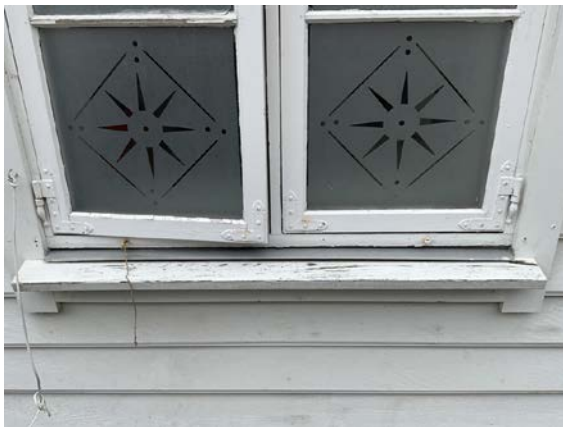
Det har blitt avdekket en del slitasje og avflasket maling på vinduene utvendig. Årsak til slitasjen og avflasket maling kommer fra manglende vedlikehold og høy alder. Dette kan føre til økt fuktinnslipp og luftlekkasjer.

Vindu med mye slitasje og avflasket maling i 1. etasje.

For å få tilstandsgrad 0 eller 1 må vinduene vedlikeholdes eller skiftes ut.

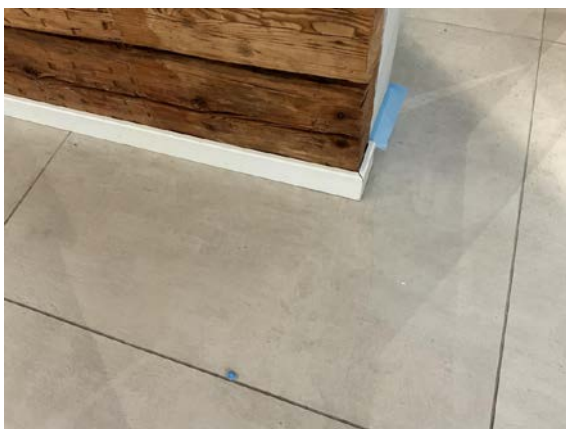
Det ble registrert hulrom og en liten sprekk i flis ved forblendingsvegg av tømmer. Det er ukjent hva som er årsaken til hulrommet under flisene, men mulige årsaker kan være for lite bearbeiding av flis ned i flislimet, slipp mellom lim og underlag eller mellom sparkelsjikt og underlag m.m. Hulrom under gulvflis kan føre til at flisen knekker ved høy belastning.

Bilde av flis med mindre sprekk og hulrom.

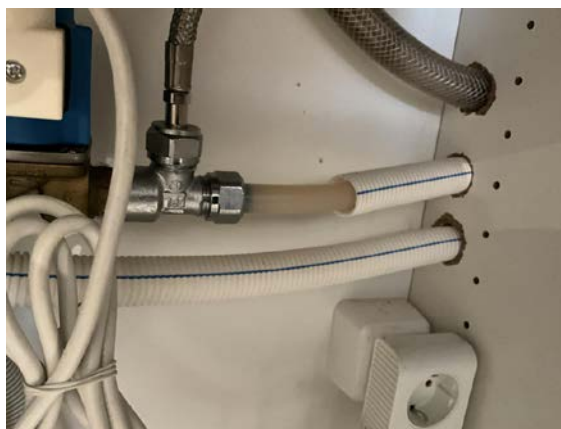
lekkasjer på røranlegget vil renne ut ved varerøret under kjøkkenbenk og ikke i fordelerskapet som egentlig er funksjonen bak til fordelerskapet.

Bilde av manglende pakning mellom varerør og PEX-rør.

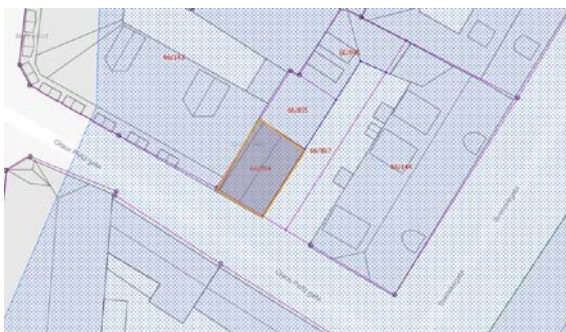
Bilde som viser aktsomhetsområde for kvikkleireskred rundt boligen.

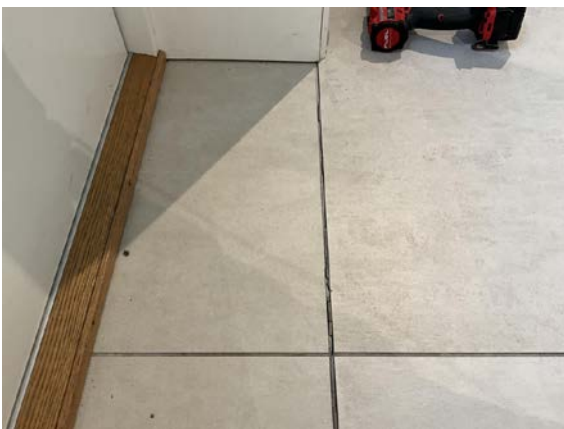
Det ble registrert stedvis hulrom under gulvfliser og sprekk i fuge mellom fliser ved ytterdør. Det er ukjent hva som er årsaken til hulrommet under flisene, men mulige årsaker kan være for lite bearbeiding av flis ned i flislimet, slipp mellom lim og underlag eller mellom sparkelsjikt og underlag m.m. Hulrom under gulvflis kan føre til at flisen knekker ved høy belastning.

Sprekk i fuge mellom fliser ved ytterdøren.
