Hjellestadvarden 77A, 5259 HJELLESTAD

**HJELLESTAD | Tiltalende  
familiebolig med attraktiv og  
barnevennlig beliggenhet | Gode  
sol- og lysforhold | 4 soverom |**

# Tilstandsrapport

## ENEBOLIG

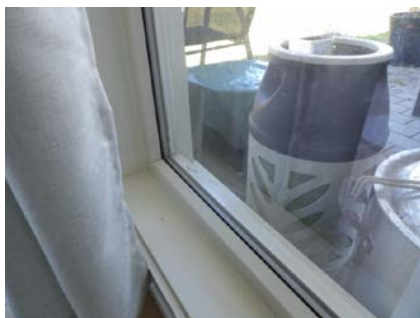
Knust glass i et vindu.

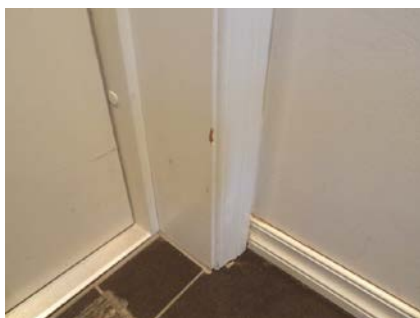
- Det er avvik:
- Noe knirk i ytterdør.
- Små merker og sår på foringer til ytterdør.
- Noe dårlige fuger overgang gulv/terskel.

Merker på karm til ytterdør.

Smøre og justere ytterdør.

Ellers lokal utbedring av avvik.

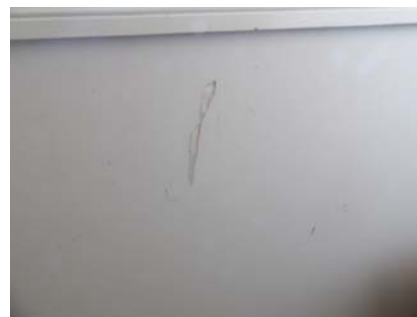
Noe skader på gipsvegger i noen rom. Også noe merker/sår på vegger.

Skade på vegg.

Lokal utbedring av avvik.

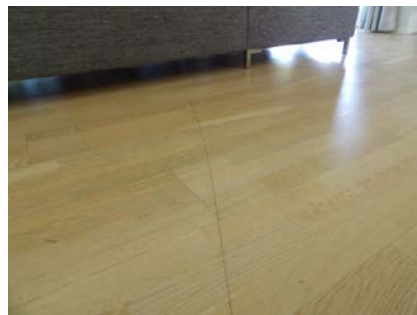
Ripe/sprekk i gulv i stue.

Ripe på gulv.

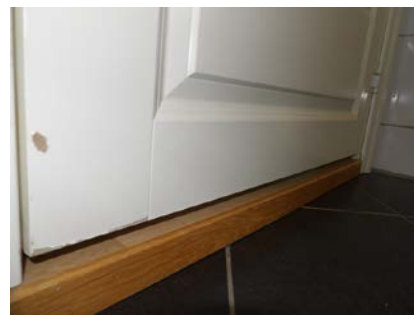
- Det er avvik:
- Det er noe sår og merker på dørblader og trekarmer. Slitt nedre del av dørblad til badene

Slitt dørblander.

Lokal utbedring av avvik.

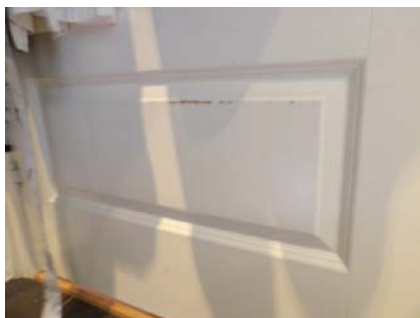
Skade på gummipakning til enkelte dører.

Merker på dørbblad.

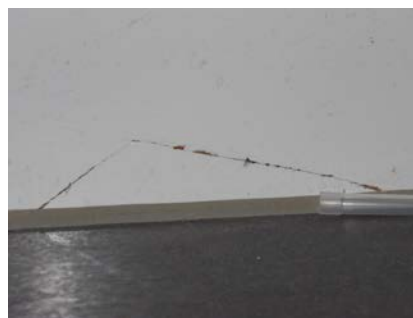
- Det er avvik:
- Det er en knust flis på vegg under baderomsinnredninger.

Knust flis på vegg under baderomsmøbler.

Lokal utbedring av avvik.

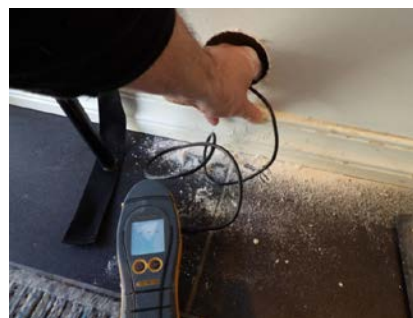
Hulltaking er foretatt uten å påvise unormale forhold. Hulltaking er foretatt i entré. Fuktktivtemåling (vekt%) i konstruksjonen ble målt til under 8.

Det ble ikke målt unormale fuktverdier i konstruksjoner.

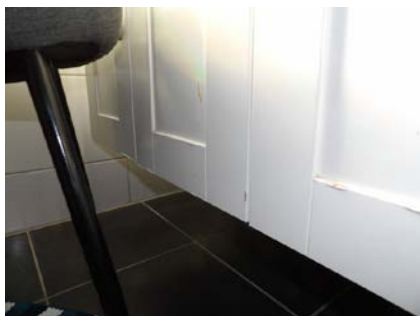
- Det er avvik:
- Slitt fronter til baderomsmøbler.
- Slitt fuger mellom servant og fliser.

Slitasje på baderomsmøbler.

Lokal utbedring av avvik.

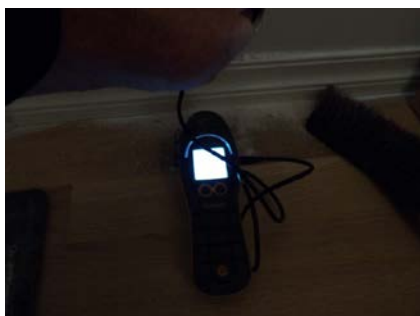
Hulltaking er foretatt uten å påvise unormale forhold. Hulltaking er foretatt i soverom. Fuktivotemåling (vekt%) i konstruksjonen ble målt til under 8.

Det ble ikke målt unormale fuktverdier i konstruksjoner.

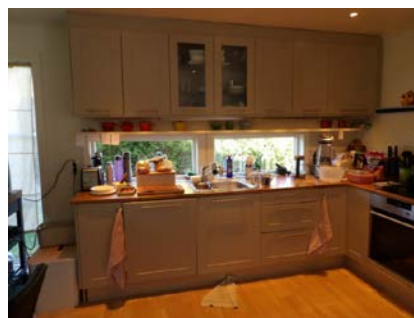
- Det er avvik:
- Noe slitt skrog i skap under vask.
- Slitasje på fronter til noen skap.
- Noe dårlige fuger mellom benkeplater og vegg/vindusposter.
- Slitasje på platetopp.

Kjøkkeninnredninger.

Lokal utbedring av avvik.

Rensing av platetopp for utbedring. Det er mulig denne må skiftets.

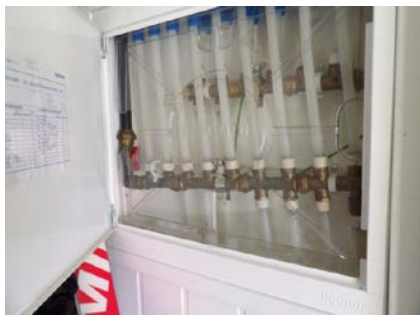
Vannledninger er rør i rør system.  
Rør i rør skap i utvendig bod. Avrenning til gulv.  
Rør-anlegget fungerte tilfredsstillende ved en enkel test av dette på stedet. Vanntrykket vurderes å være tilfredsstillende. Ved visuell kontroll ble det ikke påvist lekkasje eller brekkasje.  
Videre kontroll av anlegget krever avansert teknologi.

Rør i rør sentral i utvendig bod.
