Hjellestadvarden 77A, 5259 HJELLESTAD

**HJELLESTAD | Tiltalende  
familiebolig med attraktiv og  
barnevennlig beliggenhet | Gode  
sol- og lysforhold | 4 soverom |**

# Tilstandsrapport

## ENEBOLIG

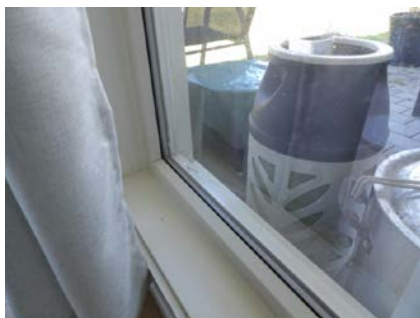
Knust glass i et vindu.

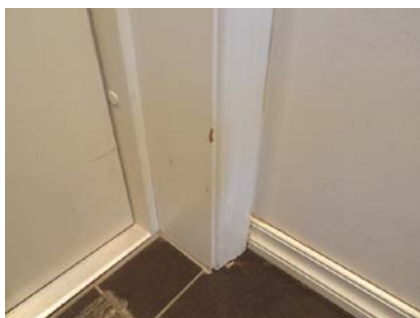
Merker på karm til ytterdør.

Noe skader på gipsvegger i noen rom. Også noe merker/sår på vegger.  
Noe slitasje og hakk/sår på gulvene.  
Ripe/sprekk i gulv i stue.

Smøre og justere ytterdør.  
Ellers lokal utbedring av avvik.

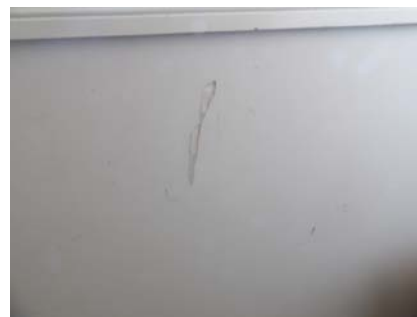
Skade på vegg.

Lokal utbedring av avvik.

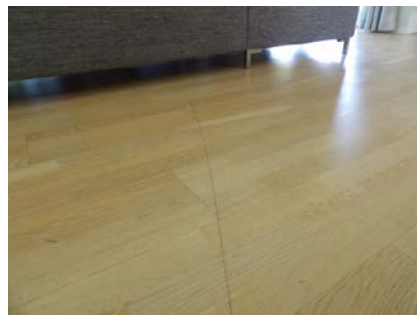
Ripe på gulv.

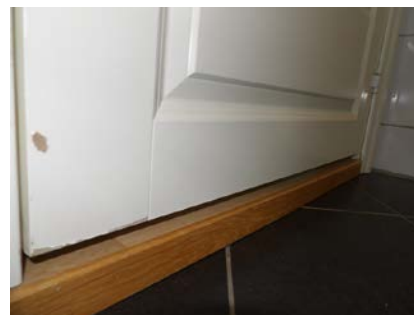
Skade på gummipakning til enkelte dører.

Slitt dørblander.

Lokal utbedring av avvik.

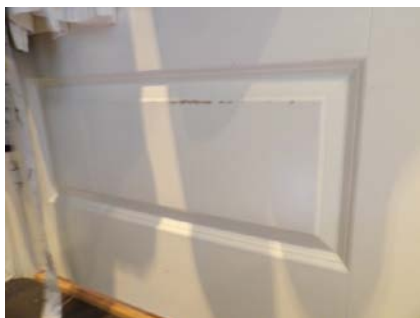
Merker på dørbblad.

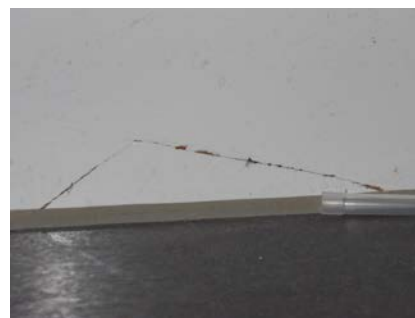
Knust flis på vegg under baderomsmøbler.

Lokal utbedring av avvik.

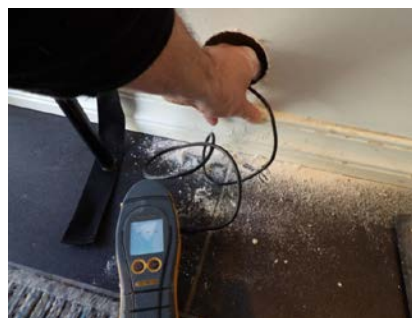
Hulltaking er foretatt uten å påvise unormale forhold. Hulltaking er foretatt i entré. Fuktktivtemåling (vekt%) i konstruksjonen ble målt til under 8.

Det ble ikke målt unormale fuktverdier i konstruksjoner.

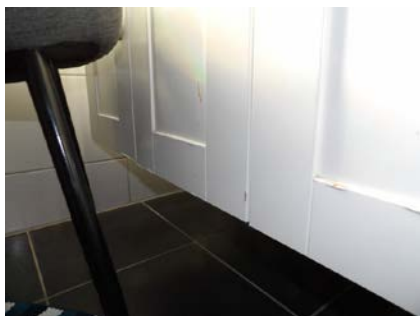
- Det er avvik:
- Slitt fronter til baderomsmøbler.
- Slitt fuger mellom servant og fliser.

Slitasje på baderomsmøbler.

Lokal utbedring av avvik.

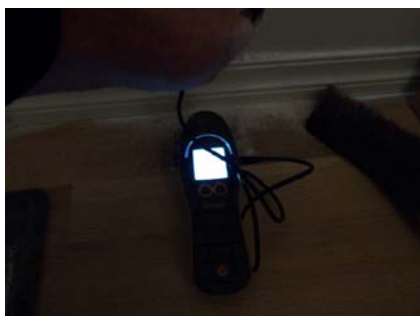
Hulltaking er foretatt uten å påvise unormale forhold. Hulltaking er foretatt i soverom. Fuktivotemåling (vekt%) i konstruksjonen ble målt til under 8.

Det ble ikke målt unormale fuktverdier i konstruksjoner.

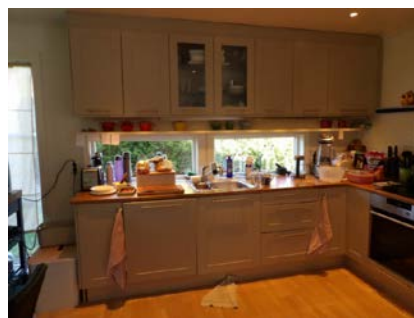
Det ble med fuktindikator ikke registrert unormale fuktverdier i skap under vask, i benkeplater, på gulv ved oppvaskmaskin eller på gulv ved kombiskap.

Kjøkkeninnredninger.

Lokal utbedring av avvik.

Rensing av platetopp for utbedring. Det er mulig denne må skiftets.

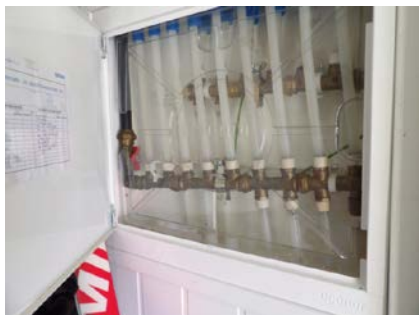
Vannledninger er rør i rør system.  
Rør i rør skap i utvendig bod. Avrenning til gulv.  
Røranlegget fungerte tilfredsstillende ved en enkel test av dette på stedet. Vanntrykket vurderes å være tilfredsstillende. Ved visuell kontroll ble det ikke påvist lekkasje eller brekkasje.  
Videre kontroll av anlegget krever avansert teknologi.

Rør i rør sentral i utvendig bod.
