Hatteveien 33, 1665 ROLVSØY

**Familievennlig og innholdsrik  
enebolig med stor, solrik hage og  
hyggelig hagestue**

# Tilstandsrapport

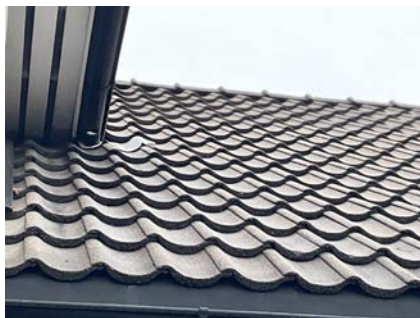
### TG 2 Nedløp og beslag

Takrenner og nedløp av plastbelagt stål.

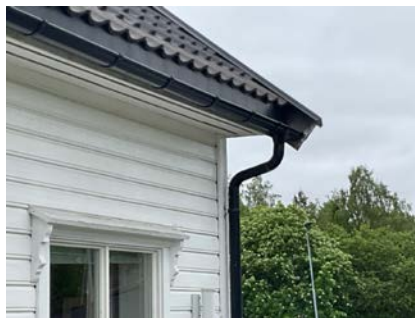
### TG 2 Veggkonstruksjon

Yttervegger i bindingsverk med liggende kledning.

- Lokal utbedring/utskiftning bør utføres.

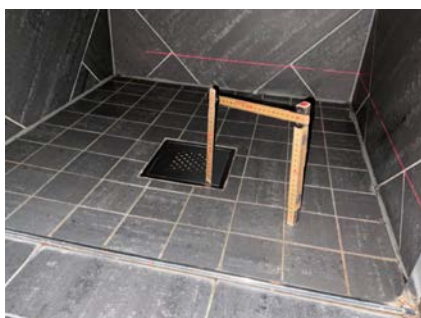
### 1 TG 2 Sluk, membran og tettesjikt

Fuktmåler viser normale verdier.

- Mer enn halvparten av forventet brukstid er passert på membranløsningen.
- Mer enn halvparten av forventet brukstid er passert på slukløsningen.
- Det er påvist andre avvik:

- Sluket må sjekkes og rengjøres jevnlig.
- Andre tiltak:
- Overvåk tilstanden jevnlig. For å få tilstandsgrad 0 eller 1 må slukløsningen skiftes ut og sannsynligvis må også membransjiktet skiftes/utbedres. Det er imidlertid vanskelig å si noe om tidspunktet for når dette er nødvendig.

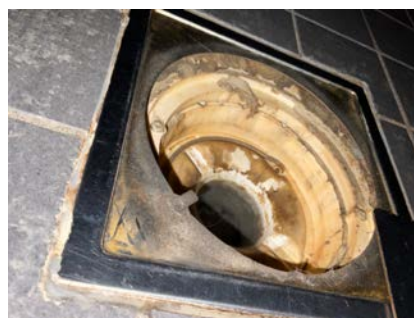
### 1 TG 1 Sanitærutstyr og innredning

Rommet har innredning med nedfelt servant, veggfestet toalett og dusjnisje.

Drensåpning er korrekt etablert i sistene iht. forskrifter.

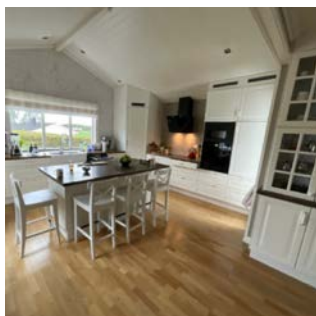
### TG 1 Avtrekk

Det er kjøkkenventilator med avtrekk ut.

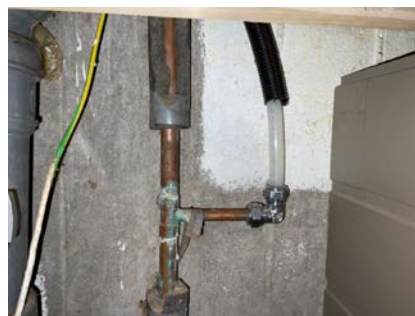
### TG 2 Avløpsrør

Avløpsrør av plast.

- Det er ikke behov for utbedringstiltak siden anlegget fungerer i dag, men ut ifra alder kan skader plutselig oppstå på eldre anlegg.

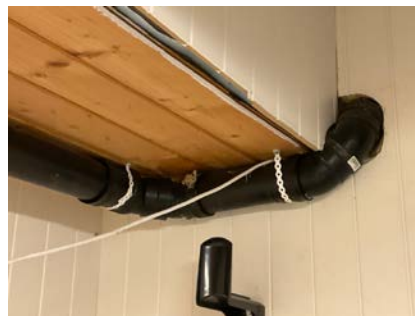
### TG 1 Ventilasjon

Boligen ventileres naturlig.

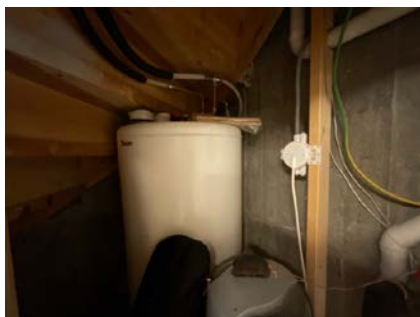
## ! TG 2 Elektrisk anlegg

Takstmannen er ikke utdannet elektriker og ser kun etter synlige avvik. Videre vurderes anlegget samt elektriske komponenter ut i fra alder. Eiers erfaringer og eventuelle problemer hensyntas. Har anlegget hatt el-kontroll innenfor de siste 5 år uten avvik eller om avvik har blitt rettet får ikke konstruksjonen avvik.

Det understrekes at det kan forekomme feil og mangler som ikke er synlig. Det benyttes ingen måleutstyr eller lignende når det gjelder vurdering av det elektriske anlegget da dette kun kan utføres av fagfolk.

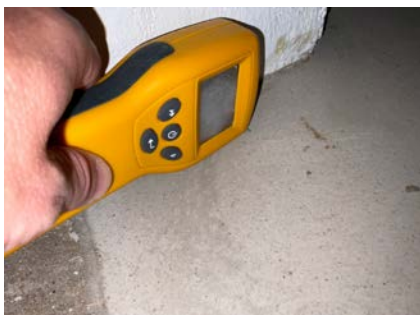
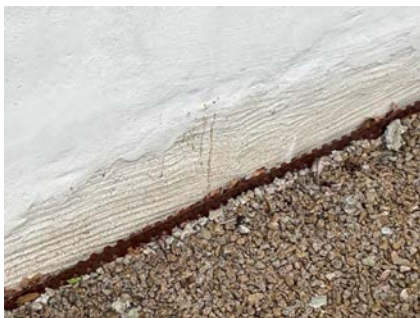
## TG 2 Grunnmur og fundamenter

Grunnmur av plasstøpt betong og Leca.

- Grunnmuren har sprekkdannelser.

- Lokal utbedring må utføres.
