# Koselig familiehytte med fin sjøutsikt og solrik tomt med flere uteplasser. Båtplass og parkering

# gnr. 85, bnr. 302

Befaringsdato: 15.08.2025

Rapportdato: 29.09.2025

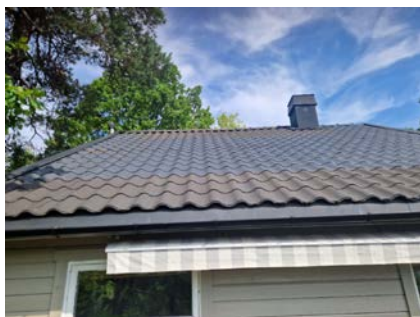
Fritidsboligens takteking består av lakkerte stålplater med takstein imitasjon. Det er ikke avdekket fukt i taket på befaringdagen, og taktekingen ser ut til å være tett. Observert fra bakkenivå ble det ikke registrert mangler eller skader på taktekke. Taktekke vurderes for å fylle sin funksjon noen år fremover i tid. Normal levealder for lakkert stålplater med underlagspapp og lekter er ca. 30-45 år avhengig av klimatiske forhold. Dette til opplysning til nye hjemmelshavere.

- Mer enn halvparten av forventet brukstid er passert på taktekingen. Stedvis noe synlig rustskader.

- Tidspunkt for utskiftning av takteking nærmer seg.
- Overvåk tilstanden jevnlig. For å få tilstandsgrad 0 eller 1 må tekkingen skiftes ut, men tidspunktet for når dette er nødvendig er vanskelig å si noe om.

**Kostnadsestimat: Ingen umiddelbar kostnad**

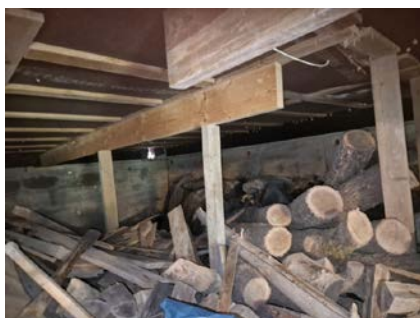
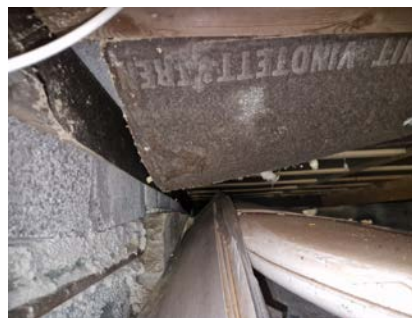
Fritidsboligen har etablert kryperom. Adkomst fra dør under terrasse. Grunn består av fjell. Stubbelofts plater i himling. Ingen tegn til skader eller fuktproblematikk ble registrert. Kryperom har god høyde og godt kontrollert. God ventilasjon er ivarettatt. Merknad på stedvis løse stubbeloftsplater. Synlig isolasjon. Tiltak må beregnes.

- Det er ikke tilfredsstillende ventilering av krypkjeller.
- Det er påvist andre avvik:

Løse stubbelofts plater.

- Dersom tiltaket ikke utføres er det fare for videre skadeutvikling.
- Bedre ventilering må etableres.

Utbedring av løse stubbelofts plater bør beregnes. Ventilasjon bør forbedres.

Kostnadsestimat: 10 000 - 50 000

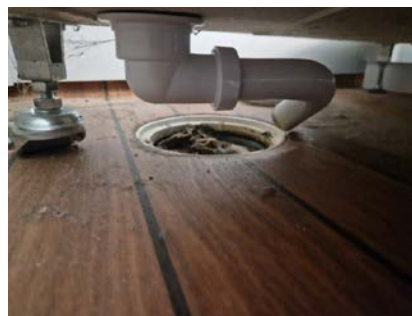
- Det er påvist at høydeforskjell fra topp slukrist til gulv/synlig topp membran ved dørterskel er mindre enn 25 mm.
- Det er påvist avvik i fallforhold til sluk i forhold til krav i forskrift på byggetidspunktet.

Gulvflater tekket med vinylbelegg med oppkant på vegg. Sluk består av plast sluk type Joti sluk.

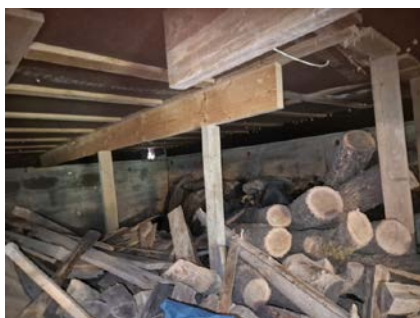
- Det er påvist andre avvik:

Merknad på provisoriske støtter i kryperom under bjelkelag.

**Kostnadsestimat: Ingen umiddelbar kostnad**
