Langemyrveien 39, 4580 LYNGDAL

Innholdsrik fritidsbolig fra 2016 med 4 soverom, 2 bad + toalettrom og vaskerom. *Sjøbod *Mulighet for båt plass

Tilstandsrapport

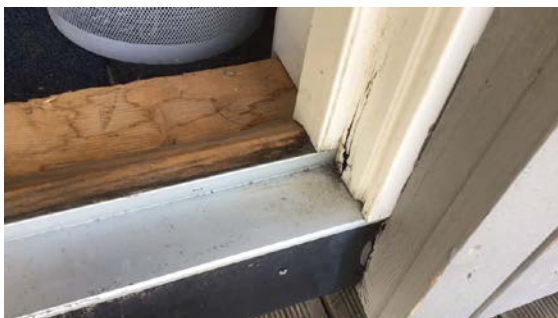
Fukt skader i dørkarm i bod

Vurdering av avvik:

- Det er avvik:
-Det er registrert fukt skader i nedkant dørkarm i bod

- Tiltak:
-Det må gjøres tiltak på dørkarm i bod for å begrense skader

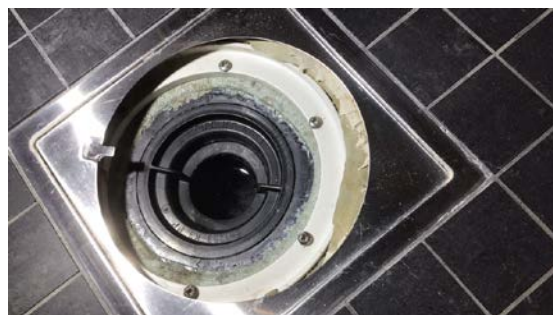
1 ETASJE > BAD

Det er plastsluk og synlig sluk mansjett under klemring som tettesjikt

1 TG 1 Sanitærutstyr og innredning

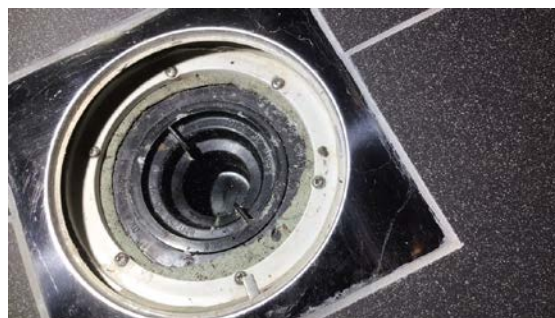
1 ETASJE > VASKEROM

Det er plastsluk og synlig sluk mansjett under klemring som tettesjikt

TG 1 Sanitærutstyr og innredning

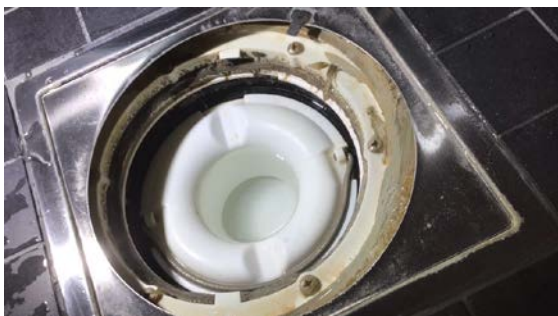
LOFT > BAD

Det er plastsluk og synlig sluk mansjett under klemring som tettesjikt

TO 1 Sanitærutstyr og innredning

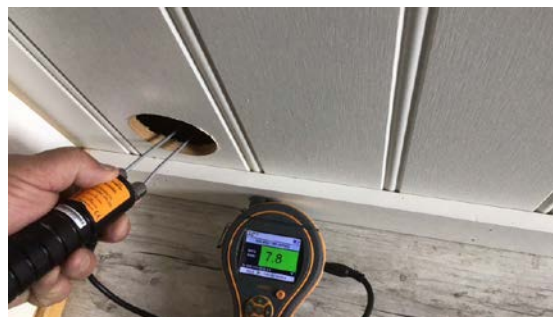
KJØKKEN

Hulltaking utført i soverom bak dusj.
Ikke påvist unormale fuktverdier på kontrollert område. 7,8 vektprosent

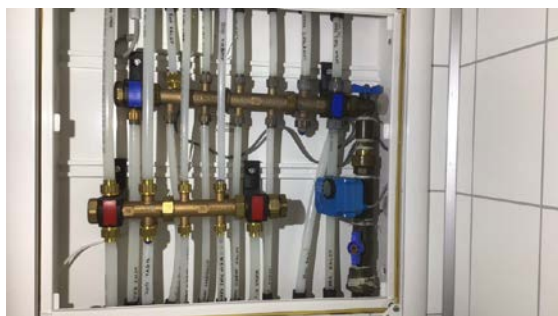
Vannskap med dreneringshull for lekkasje med rør i rør montert på bad.
Lekkasjevarslers montert i vannskap
Stoppekran montert i vannskap og under kjøkkenskap.
