E.J.Berghs veg 18B, 2316 HAMAR

**HAMAR VEST**

# Om eiendommen

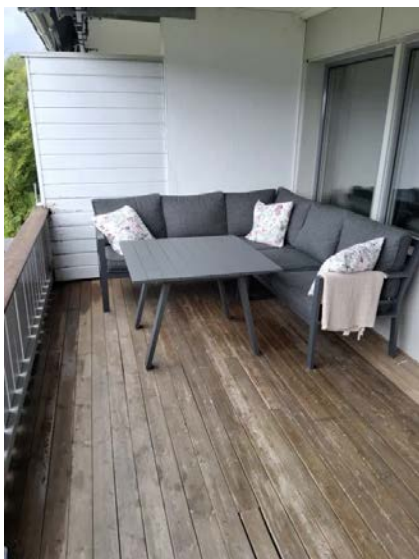
Oversiktsbilde terrasse.

Det registreres skjevheter i rekkverket og det registreres råteskader i kledningsbord på levegger.

Oppretting av skjevt rekkverk anbefales og råteskadet trevirke bør skiftes.

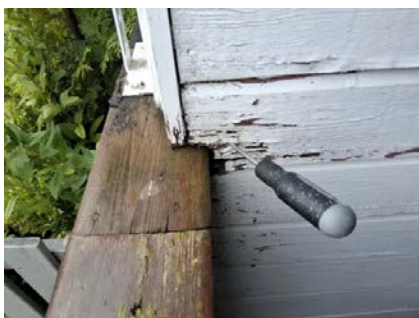
Det registreres råteskader i levegg.

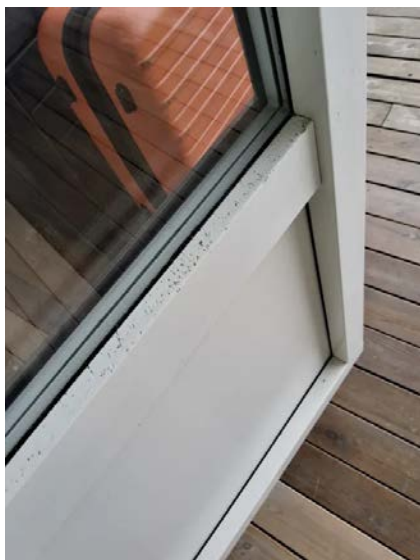
Det registreres kloremerker på innsiden av balkongdør.

Det er registrert kloremerker på innsiden av enkelte balkongdør og vinduskarm, forholdet vurderes å være av estetisk karakter uten konstruktiv betydning. Tiltak kan iverksettes ved behov.

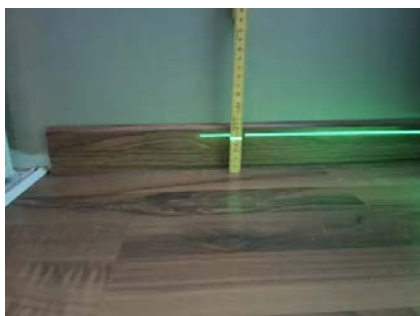
Etasjeskillet er kontrollert med nivelleringslaser.

Kontroll av etasjeskille utføres med nivelleringslaser. Det tas stikkprøver i to retninger i minst to rom per etasje der det lar seg gjøre. Ingen vesentlige avvik ble registrert. Målt lokalt avvik er <10mm og totalt avvik <15 mm pr. rom.

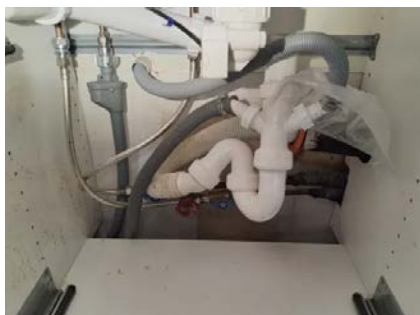
Leiligheten har synlige avløpsrør av plast og støpejern.

| Det er flere boenheter i bygget og kontroll om kloakk er luftet over tak er ikke foretatt. Det registreres sen avrenning i servant på bad. Det er ikke påvist noen stakeluke i boenheten. Staking kan i enkelte tilfeller utføres via sluk eller andre installasjoner med avløp. Deler av avløpsanlegget er fra byggeåret, og har nådd en alder som tilsier at skader / lekkasjer kan oppstå. | |

| På grunn av sen avrenning fra tappested anbefales en kontroll / utbedring av rørlegger. Det ble ikke registrert behov for øvrige tiltak, men med tanke på alder kan skader plutselig oppstå på avløpsrør av eldre årgang. Ved eventuelle oppgraderinger av våtrom/kjøkken vil det være hensiktsmessig å skifte avløpsrør. | |

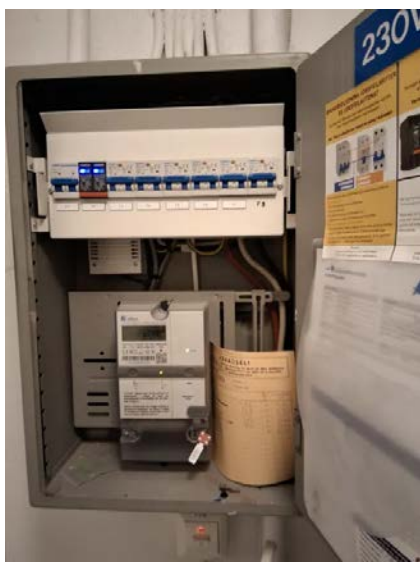
Sikringsskap med automatsikringer er plassert på bod.

| Oppsummering av elektrisk | TG-3 |
|---|---|
| Med bakgrunn i de registrerte avvik bør det gjennomføres en utvidet el-kontroll av en kvalifisert elektrofaglig person. | |

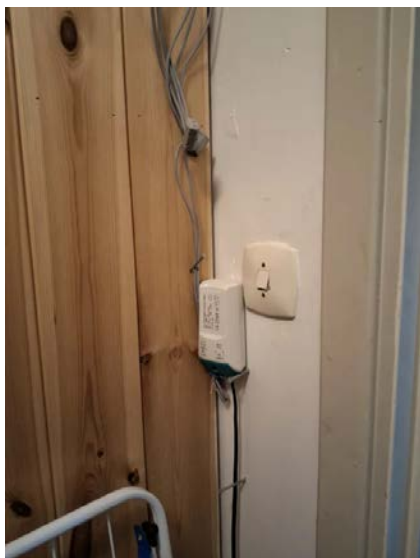
Strømtilførsel til downlights på bad.

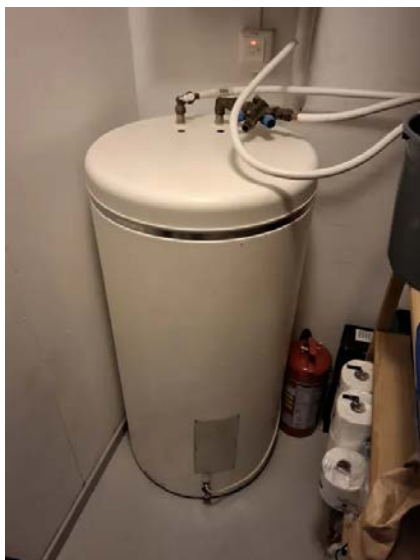
Varmtvannsbereider er plassert på bod.

Varmtvannsbereider er plassert i rom uten sluk/overløp eller annen sikring mot fuktskader. Konsekvens kan være at det oppstår fuktskader hvis lekkasje fra varmtvannsbereider skulle oppstå. Berederen er over 20 år og har derfor usikker restlevetid.

En utskifting av bereder som følge av oppnådd alder (over 20 år) er påregnelig og det bør etableres en fuktsensor ved berederen tilknyttet en automatisk vannstoppeventil.

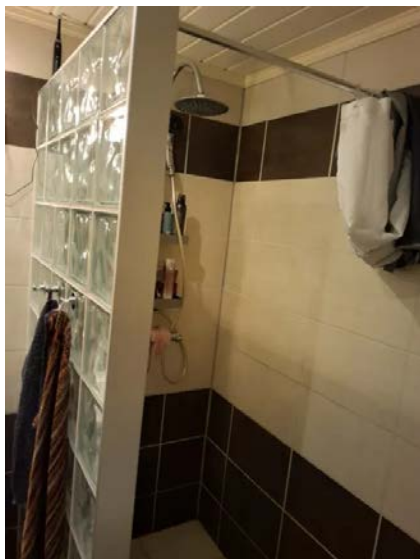
Dusjnise med veggheut dusjarmatur.

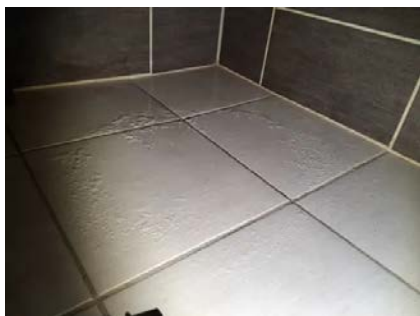
Vannsamlinger på gulvet i dusjnisen.

Er det påvist avvik i krav om høydeforskjell på tettesjikt/fall til sluk? Ja

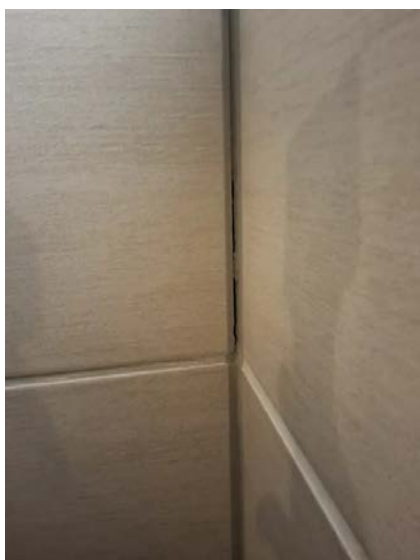
Sprekker i elastiske fuger i hjørnet i dusjnisen.

Er det registrert riss, sprekker i fuger, bom (hulrom) under flis? Ja

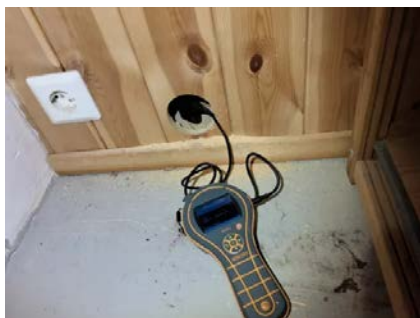
Bilde fra fuktmåling i veggkonstruksjon tilstøtende våtsone.

Det er foretatt hulltaking med 73 mm hullbor fra tilstøtende bod. Undersøkelsen viser ingen tegn til skader eller fukt i konstruksjonen. Piggmåling: under 6 vektprosent.

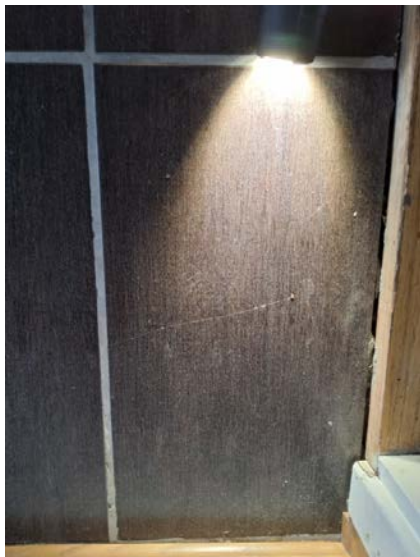
Bilde viser sprekt gulvflis.

Basert på alder så vurderes det at overflatene er funksjonelle med normal bruksslitasje. TG settes med bakgrunn i at det registres sprukket gulvflis i vindfang og hakk i laminatgulv på stue. Forholdet vurderes å være av estetisk karakter, tiltak kan iverksettes ved behov.
