Erik Pontoppidans gate 3, 5018 BERGEN

**Sjelden mulighet i hjertet av  
Bergen! Klassisk bygård med 6  
leiligheter i sentrum

# Tilstandsrapport

## BOLIGBYGG MED FLERE BOENHETER

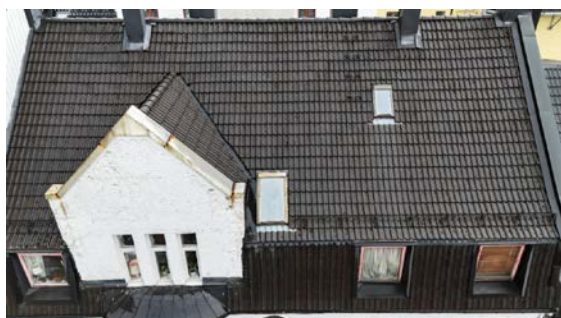
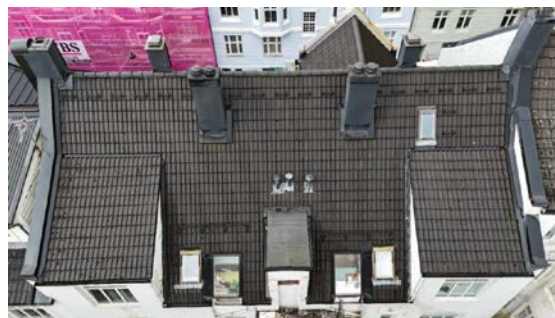
### TG 2 Nedløp og beslag

Takrenner i stål, nedløp av plast. Det er rust renninger fra flere beslag på taket, takhatter er tydelig av eldre dato.

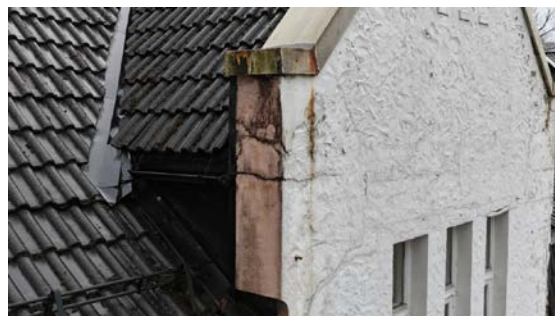
- Det er påvist sprekker i murte/pussede fasader.

- Lokal utbedring må utføres.

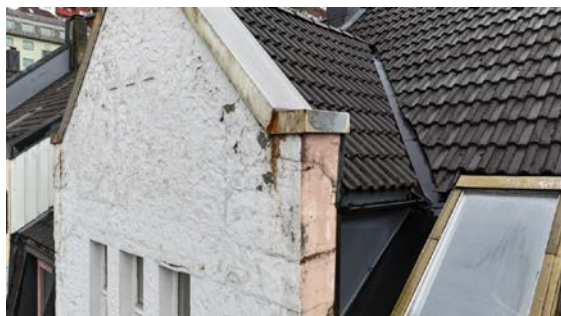
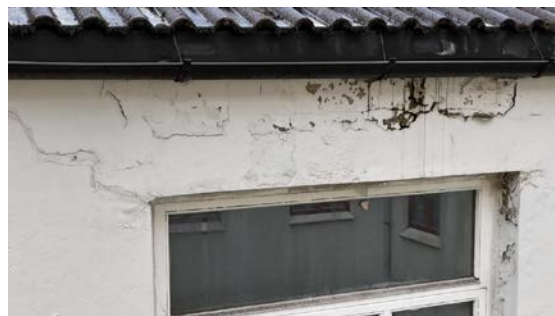
## **TG 3** Veggkonstruksjon

Fasade mot bakgård har murkonstruksjon. Det er pussede murfasader. Det registrert etterslep på vedlikehold. Det er flere store områder med bom og sprekker i murpuss. Overdekning over flere vinduer må byttes.

- Det er påvist store sprekker/skader i mur-/betongkonstruksjoner.
- Rustsprengning i drager over vinduer/dører, vises som sprekker i innpussingen.

- De påviste skader må utbedres.
- Lokal utbedring må utføres.

**Kostnadsestimat: Over 500 000**

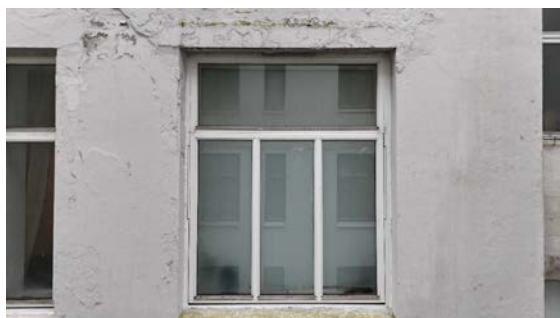
## TG 3 Vinduer - 3 etasje

- Det er påvist vinduer med fukt/råteskader.
- Det er store råte skader i alle vinduer i 3 etasje.

- Vinduer med råteskader må erstattes med nye.

Vinduer må byttes.

**Kostnadsestimat: 20 000 - 100 000**

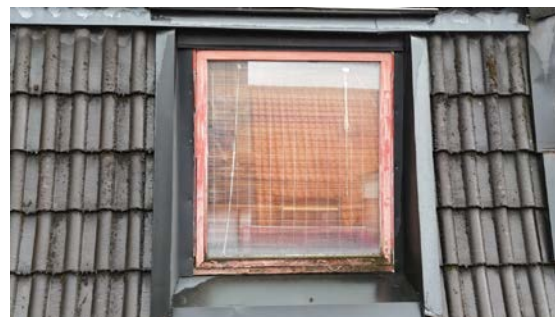
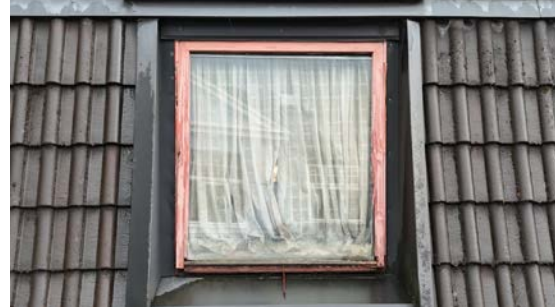
Fare for at glasset fallet ut fra avbilder vindu.
