Nøkkelinformasjon

Salgsobjekt: Andelsleilighet  
Eierform: Andel  
Byggeår: 1936  
BRA-i/BRA Total 42/45 kvm  
Soverom: 1  
Antall rom: 2  
Gnr./bnr. Gnr. 232, bnr. 60  
Andelsnr.: 2  
Oppdragsnr.: 1002250373

# Tilstandsrapport

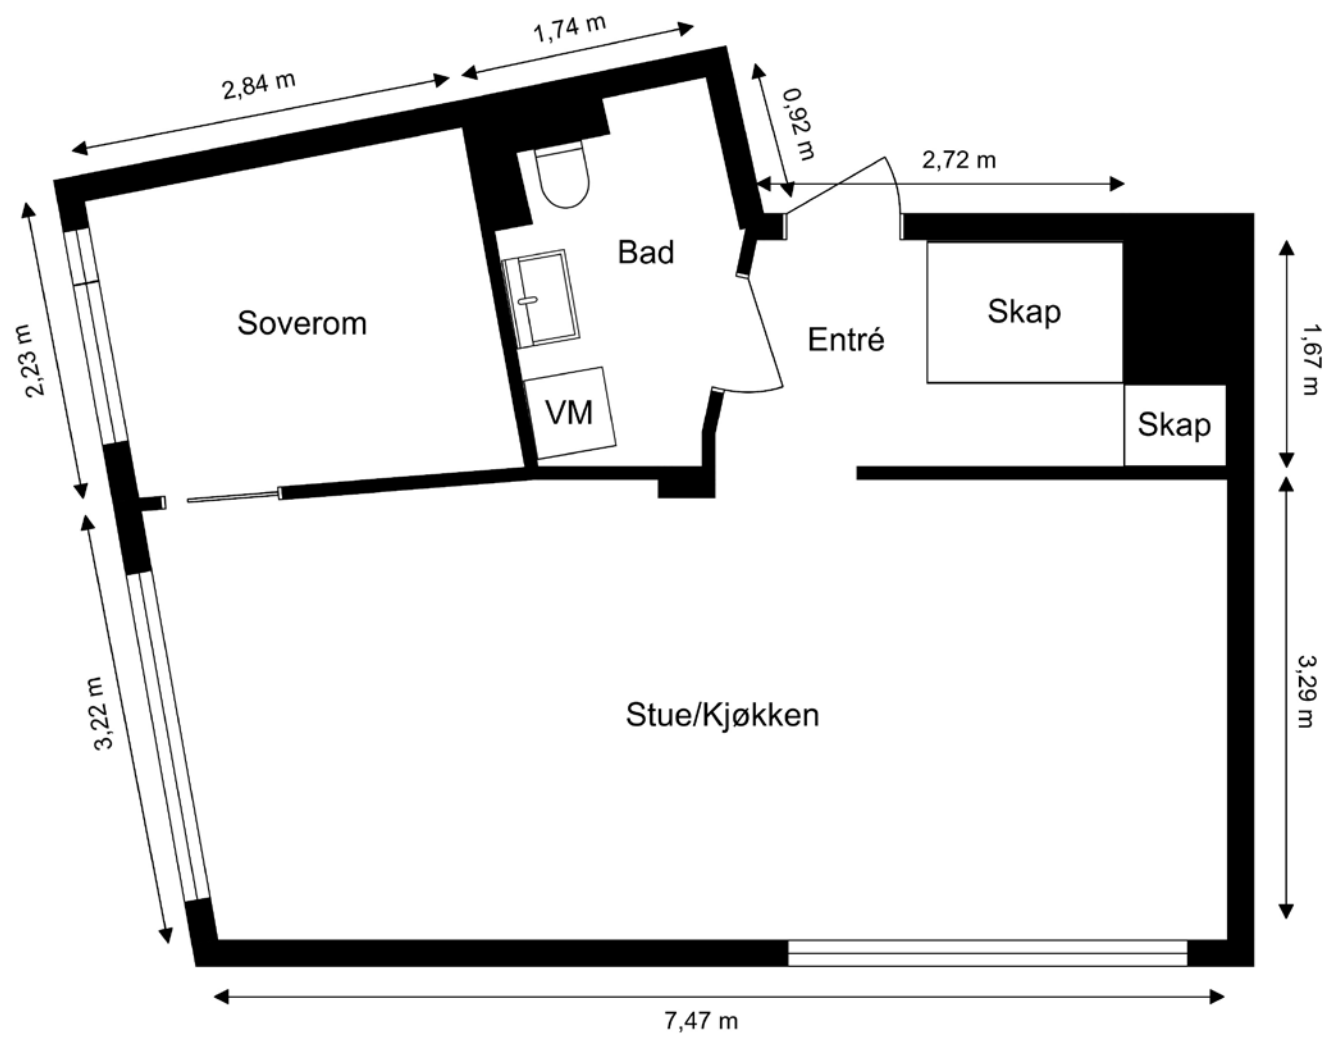
2. etasje

Plantegningen er ikke i målestokk og noe avvik kan forekomme.  
Megler/selger tar ikke ansvar for evt. feil.

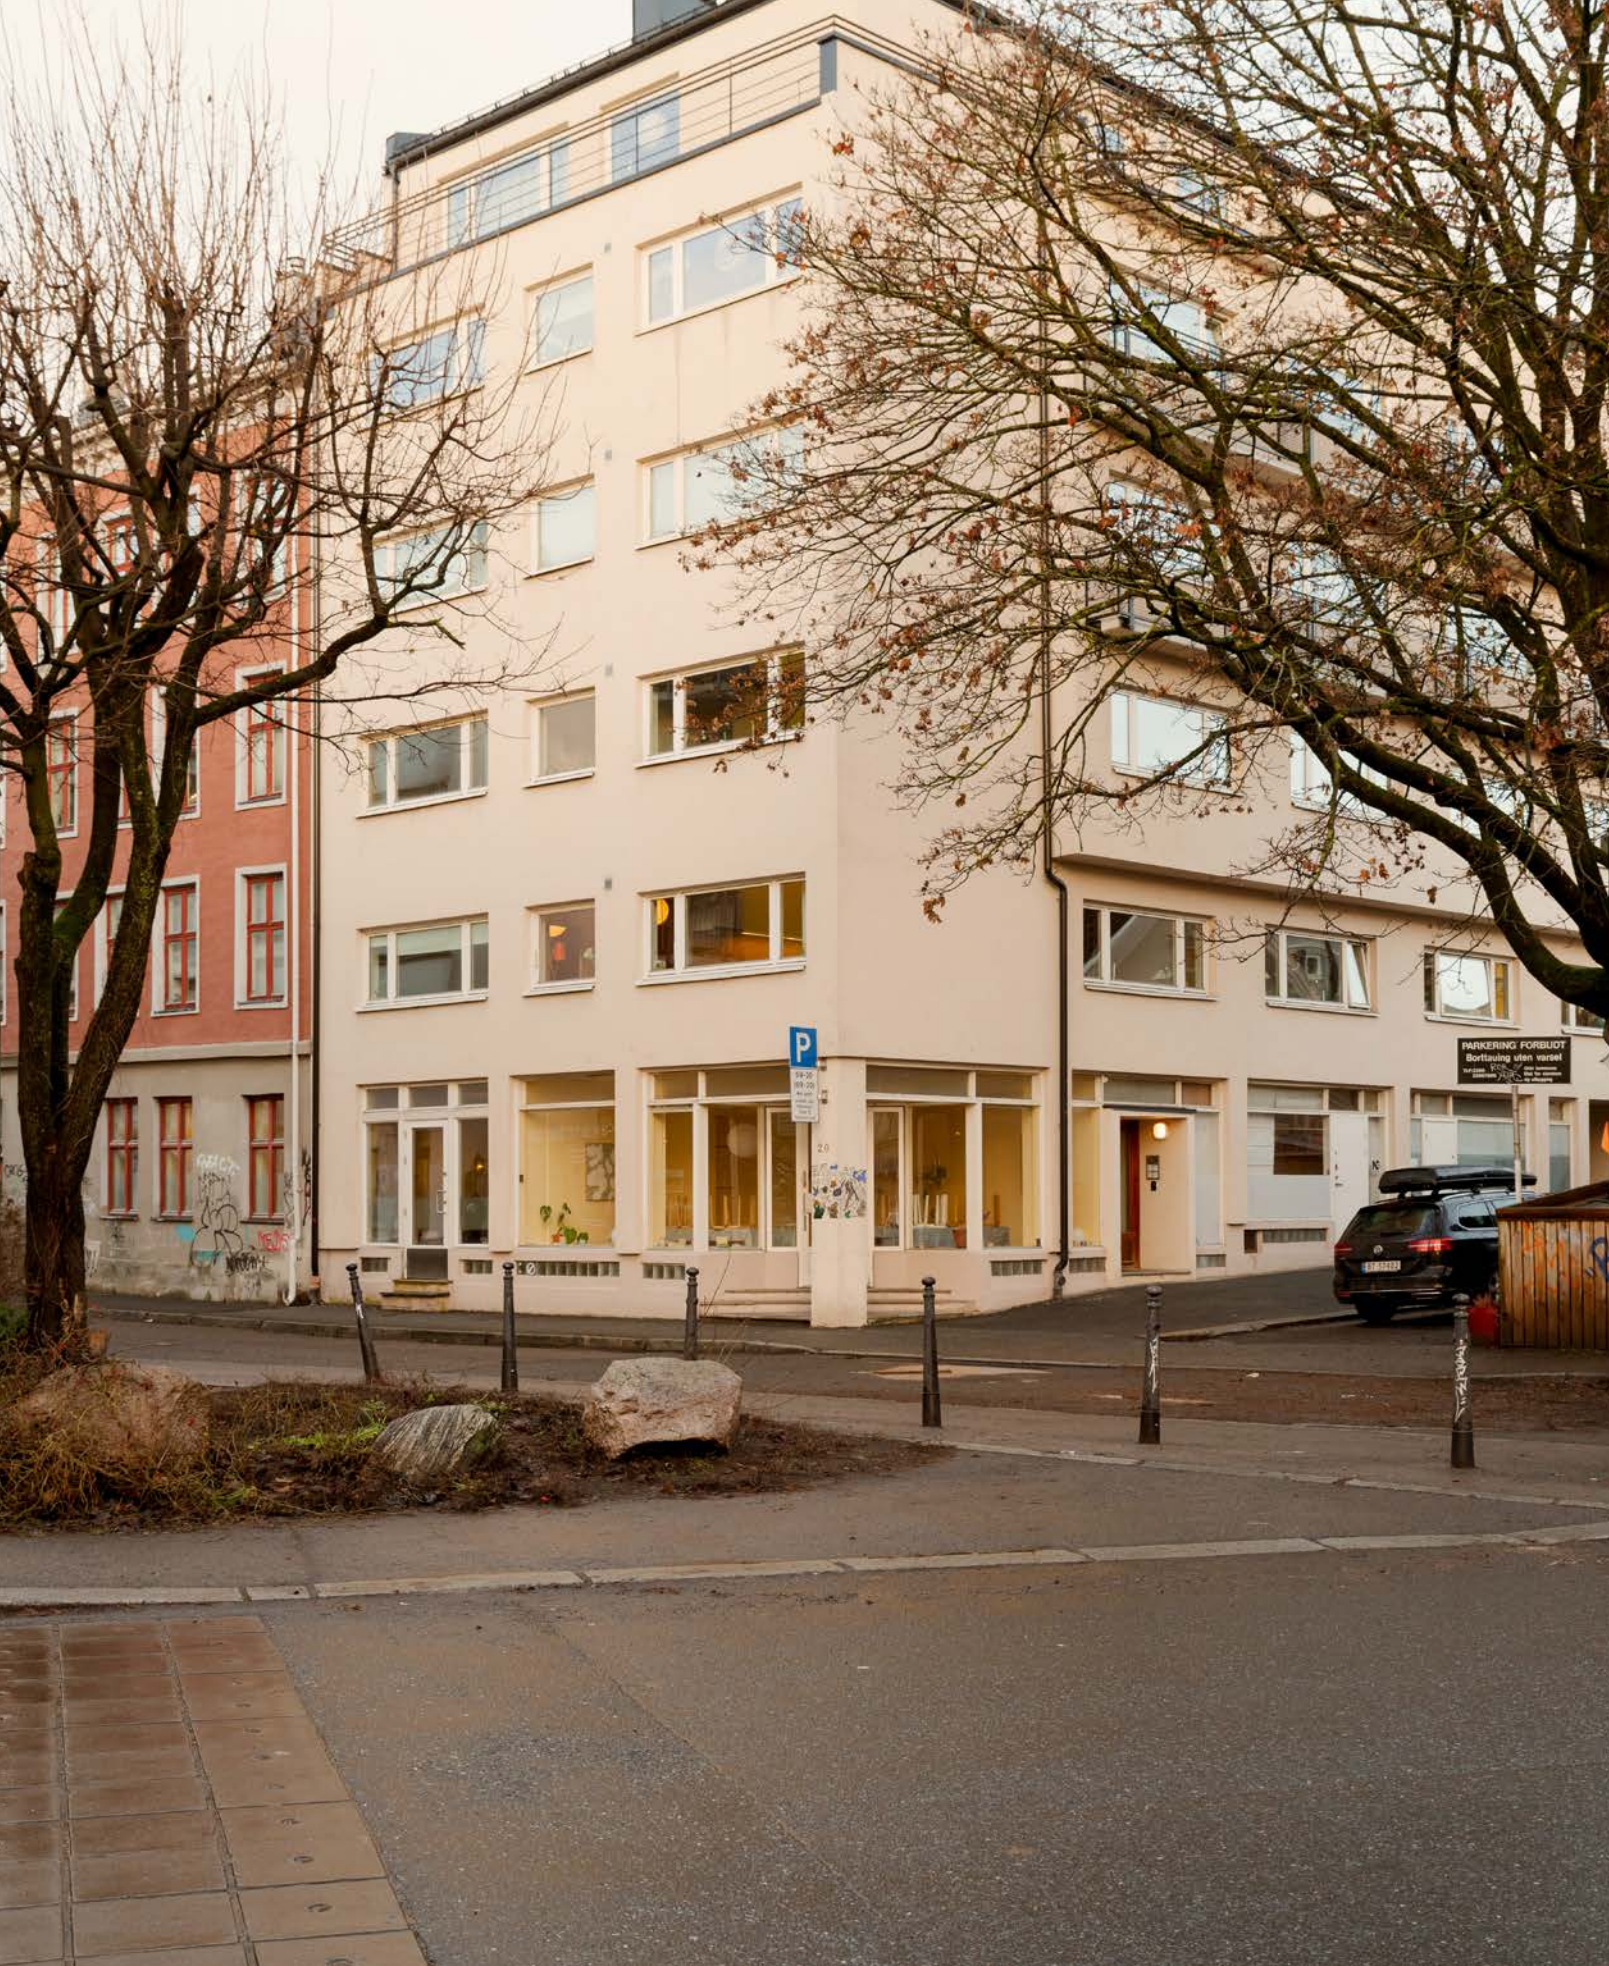
## B A D

Badet er lyst og tidløst flislagt med vegghengt klosett, servant med underskap og dusjkabinett. Rommet har opplegg og plass til vaskemaskin, varmekabler i gulv og downlights i taket.
