Øvre Tunveg 17, 7340 OPPDAL

**Halvpart av tomannsbolig med  
garasje i borettslag med attraktiv  
beliggenhet - Lave  
kjøpsomkostninger.**

# Tilstandsrapport

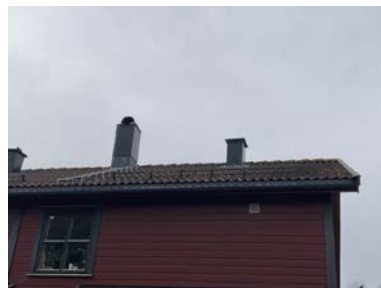
## TG 2 Nedløp og beslag

- Mer enn halvparten av forventet brukstid er passert på renner/nedløp/beslag.
- Det er avvik:

Det er registrert frostspreng i to nedløpsrør.

Det observeres en mulig liten lekkasje i overgangen mellom takrenne og nedløp ved terrasse i 2. etasje.

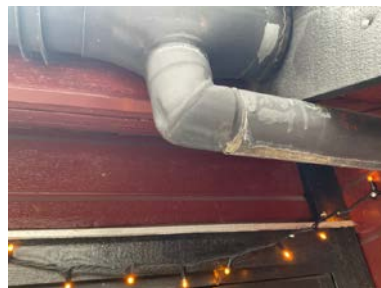
Råte i vindskibord

Utetthet i skjøt.

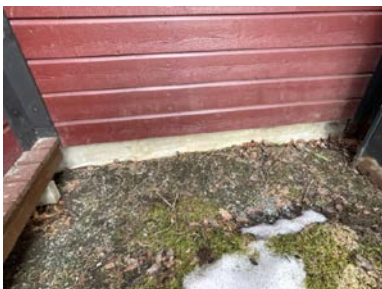
Bygningen er oppført over støpt pålate på mark. Det ble ikke registrert synlige skader på grunnmuren og heller ikke vesentlige skjevheter på innvendige gulv.
