Fageråsen 1156B, 2420 TRYSIL

**Strøken, pen og innholdsrik  
familiehytte fra 2016!**

## Tilstandsrapport

### FRITIDSBOLIG

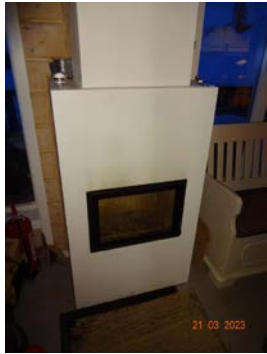
## Pipe og ildsted TG 1

Elementpipe med ett løp. Utvendig forblendet med fasadestein.  
Peis med peisinnsts i stue.

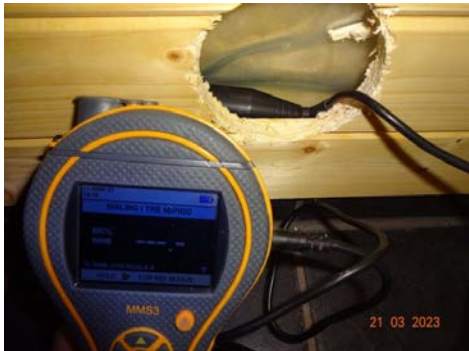
## Tilliggende konstruksjoner våtrom TG 2

Hulltaking er foretatt nederst på delevegg mot våtsonen. Ved bruk av fuktmåler ble det ikke registrert unormale verdier.

- Det er i hulltakingen påvist feil utførelse av konstruksjonen. Ingen skade konstatert.

Påvist feil utførelse. Tettesjikt på hver side av delevegg gir økt fare for skader.

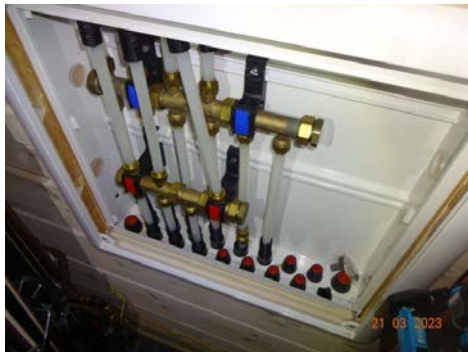
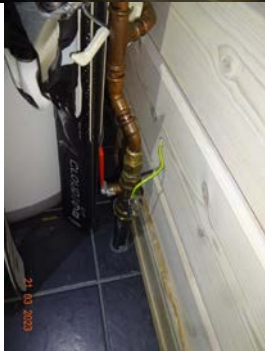
Koblingskap for vannrør i vegg i utvendig bod.

Etablert drensåpning for eventuelt lekkasjevann.

- Rørkursene på rør-i-rør systemet på vannledninger er ikke merket.
