Vardestien 26, 2817 GJØVIK

**Koselig andelsbolig i  
barnevennlige omgivelser -  
innglasset utestue - skjermet hage  
- garasje - solrikt - Mjøsutsikt.**

# Tilstandsrapport

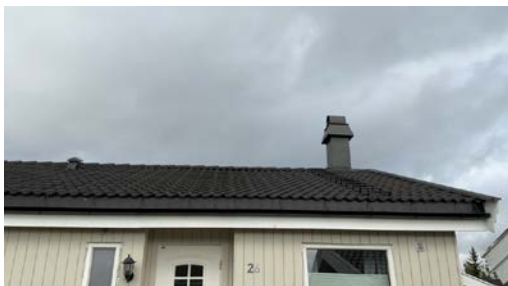
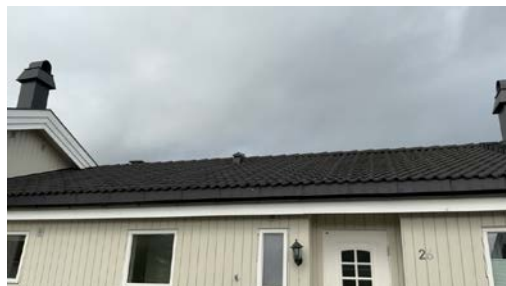
## TG 1 Nedløp og beslag

Utvendige beslag, takrenner og nedløp i metall.

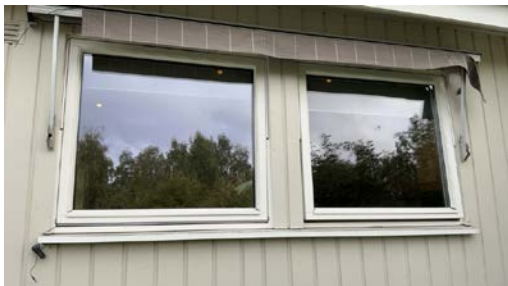
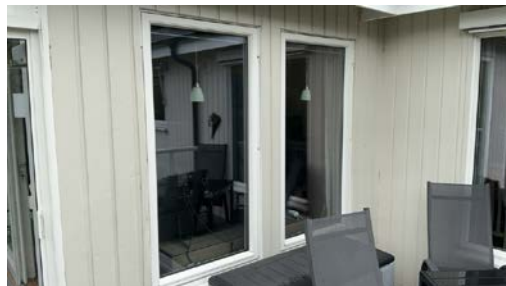
## TG 1 Dører

Ytterdøri i treverk med to-lags energiglass. Fra 2009. Opplyst av eier.  
Balkong dør med to-lags energiglass. Fra 2017. Opplyst av eier.

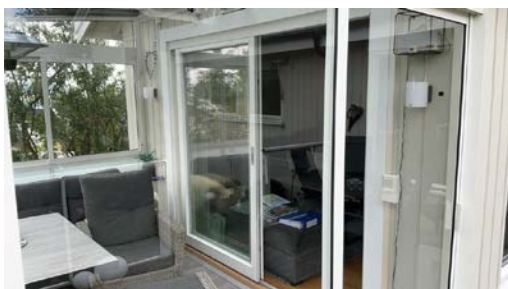
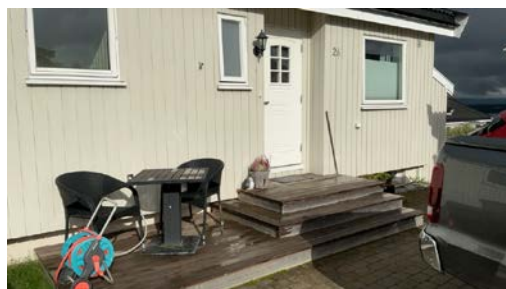
## TG 1 Balkonger, terrasser og rom under balkonger

Veranda fra 2017. Opplyst av eier.  
Innglasset del har vinduer i to-lags energiglass. Alle vinduer øverst kan åpnes. Tak kan åpnes. Laminat på gulv med varmemefolie.  
Veranda utenfor har gulv i treverk, rekkverk og håndlist i glass og metall.  
Fundamentert på trykkimpregnerte telefonstolper.  
Terrasser/verandaer som står under åpen himmel vil alltid ha vedlikeholdsbehov, dette må påregnes.

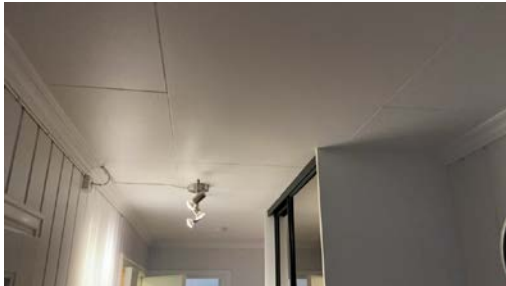
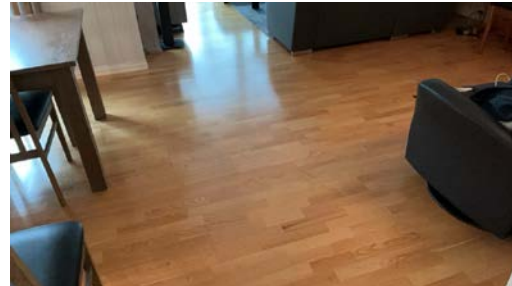
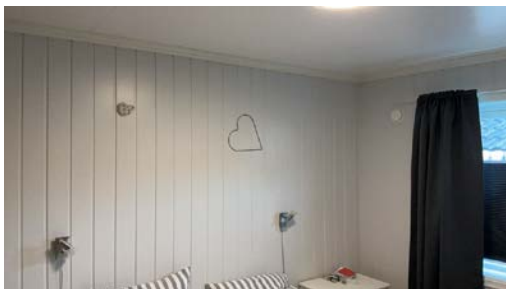
## TG 1 Etasjeskille/gulv mot grunn

Bygningen har støpt gulv på grunnen. Over øvrige etasje: Etasjeskille er utført i trekonstruksjoner. Skjevheter og høydeforskjeller i etasjeskillere er kontrollert med krysslaser. Det er ikke funnet nevneverdige avvik, kun mindre høydeforskjeller på ca. 5-15mm. er registrert ved stikkprøvekontroll. Lokale større avvik kan likevel påregnes. Dette er ikke unormalt i denne type boliger. Knirk er observert.

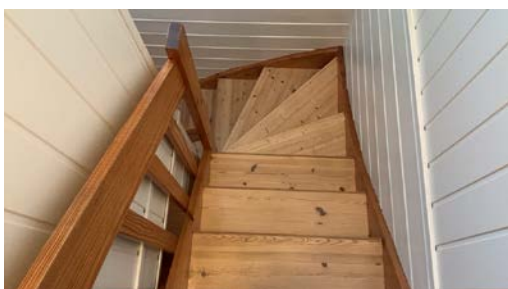
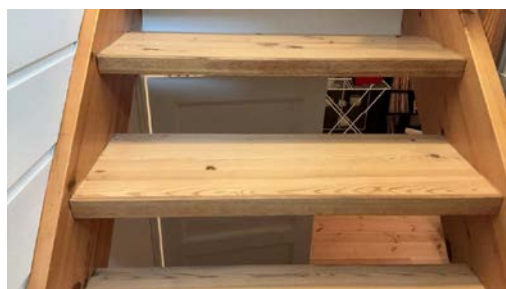
## TG 1 Innvendige dører

Innvendige dører med malte profilerte overflater. Fra 2004. Opplyst av eier.

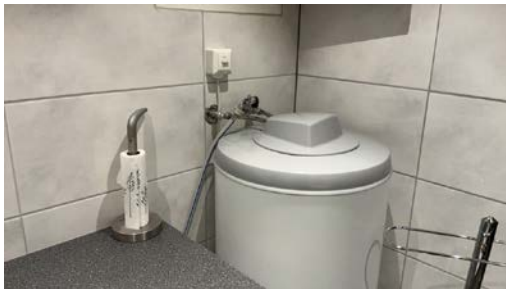
## 1 TG 1 Varmtvannstank

Varmtvannstank på ca. 200 liter er plassert på bad i kjeller.

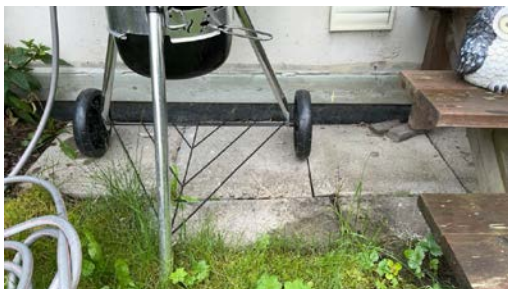
### TG 1 Grunnmur og fundamenter

Grunnmur er utført i støpt betong.
