Kaptein Hans Michelets vei 2D, 1960 LØKEN

**Lys, delikat og gjennomgående
3-roms i 2. etasje. P-plass i
garasjerekke. Vestvendt balkong
med landlig utsyn. Sentralt!**

Tilstandsrapport

SELVEIERLEILIGHET

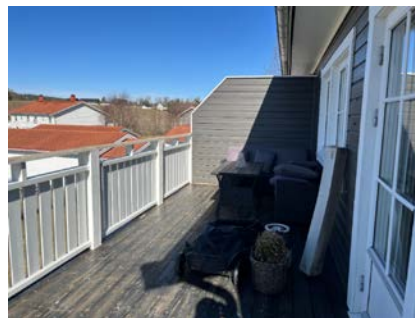
Veranda i trekonstruksjoner med tregulv, tett skillevegg og rekkverk av tre.
Det er pågående overflatebehandling av gulv, både på veranda og del av svalgang til inngangsparti, som skal ferdigstilles før salg, iht. eier.

Veranda med pågående vedlikehold av gulv.

Iht. referat fra sameiermøte 24.4.2024 er det beskrevet at seksjonseier har ansvar for vedlikehold av terrassegulv, svalganger og plattinger.
Rekkverk er ikke spesielt nevnt.
Eier opplyser at rekkverk og skillevegg er del av fellesareal og sameie har ansvar av vedlikehold og eventuelle utbedring.
Det ble registrert avflasket maling på rekkverk og tendens til råte i kleddning på skillevegg, dette til informasjon og bør meldes sameie.

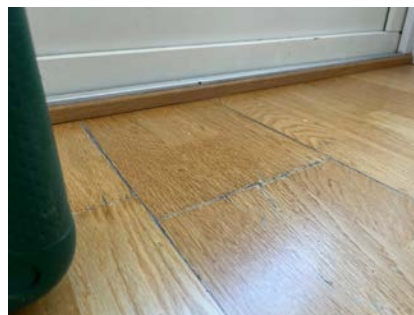
Avvik: Overflater har en del slitasjegrader utover det en kan forvente. Parkett gulv har stedvis slitasje og merker, fortrinnsvis i stue/kjøkken. Det er glippe mellom gulvlist og parkett på soverom nord.

Skadet parkett ved terrassedør.

Parkett i stue/kjøkken bør utbedres eller skiftes.
Slitasje har lav konsekvensgrad og nødvendigheten av utbedringer vurderes av ny eier.

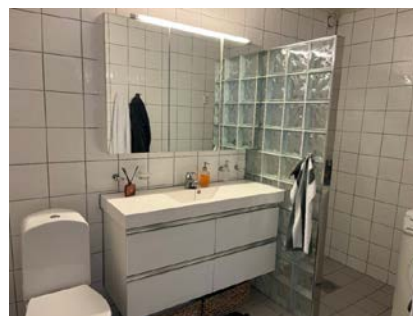
Bad/vaskerom.
Det er vurdert at våtrommet er fra byggeår.
Våtrommet blir vurdert ut fra tekniske forskrifter for byggetidspunktet (TEK-97) og også opp mot dagens krav.
Det foreligger ingen dokumentasjon på våtrommet.

Bad/vaskerom.

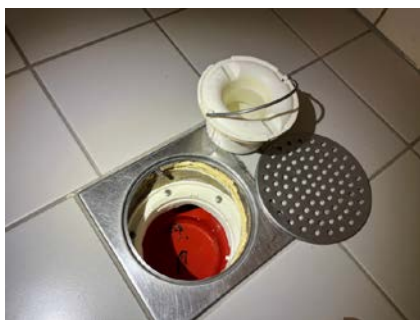
Avvik: Membran kan ikke konstateres (ikke synlig og det foreligger heller ikke dokumentasjon).

- Det må innhentes dokumentasjon. Manglende membran/tettesjikt medfører risiko for lekkasjer og fukt i konstruksjonen.

Manglende dokumentasjon medfører usikkerhet om utførelsen er fagmessig, noe som gir økt risiko for lekkasjer og fuktskader i konstruksjonen.

Sluk i dusjsone.

Det bør innhentes dokumentasjon på utført membran og tettesjikt, om mulig.

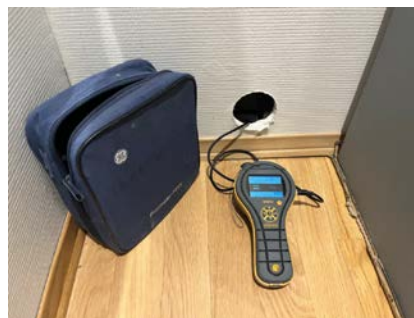
Hulltaking er foretatt i bod mot vegg med vaskemaskin, øvrige våtsoner kunne det ikke tas hull grunnet naboskille og kjøkkeninnredning.

Fuktmåling i trevirke viste normale verdier.

Fuktmåling uten avvik.

Ved målinger under 8 % vil displayet ikke vise resultat.

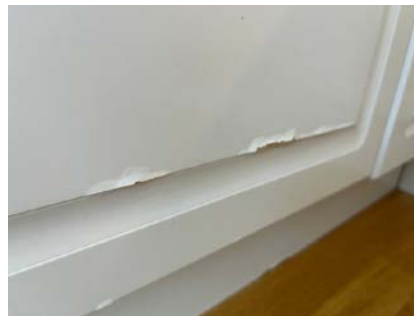
Mindre fuktskade på et par skapfronter og et hakk i flis over benk, vurdert til mindre avvik.

Skade på skapfront.

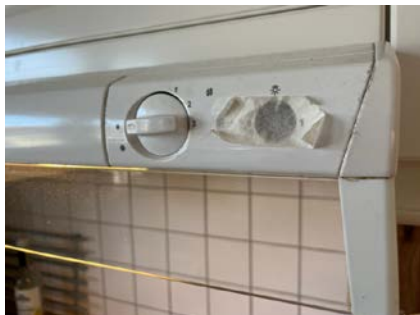
Det er kjøkkenventilator med avtrekk ut.
Lysbryter bør skiftes, vurdert til mindre avvik.

Lysbryter er defekt.

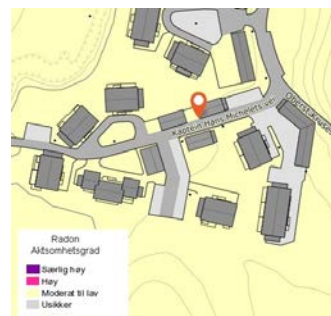
Det bør gjennomføres radonmålinger for å avdekke eventuelle forhøyede radonverdier, da langvarig eksponering for radongass kan medføre alvorlige helseskader. Eiendommen ligger i et område med "moderat til lav aktsomhetsgrad" for radon ifølge NGU aktsomhetskart.

Eiendommen ligger i et område som NVE Radon aktsomhetskart er definert med "moderat til lav" aktsomhetsgrad.

- Det bør gjennomføres radonmålinger.
