Tverrvegen 1, 2213 KONGSVINGER

**Pen og velholdt 2-roms med  
sentrumsnær og attraktiv  
beliggenhet - Garasje - Utsikt mot  
Glomma - Gode solforhold**

# Tilstandsrapport

## BOLIGBYGG MED FLERE BOENHETER

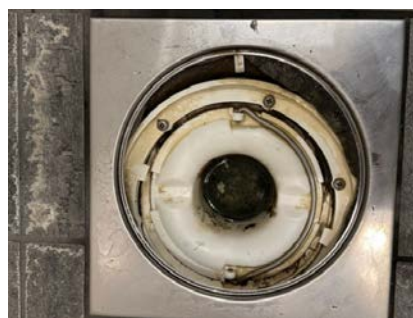
## ETASJE > BAD

Gulvfliser med varme. Høydeforskjell på gulv fra dørterskel til topp slukrist er 60 mm. Generelt skal det kommenteres om fliser, at ved normal liming er det mangelfull fylling av lim under 10-20% av fliser og bom i deler/hele fliser kan forekomme.

Plastsluk med klemring. Smøremembran på gulv og malte mdf. veggplater.

Årstall: 2018 Kilde: Eier

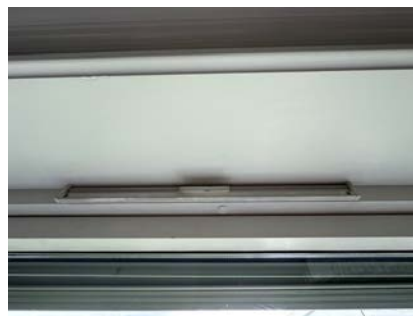
## TG 1 Ventilasjon

Ventilasjon gjennom veggventiler, ventiler i vinduskarmer og vinduer som kan åpnes. Naturlig avtrekk på bad. Ventilator over platetopp på kjøkken.

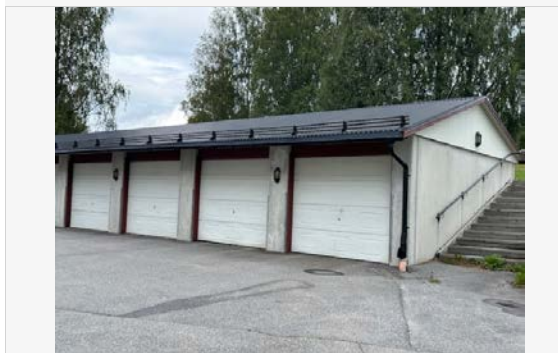
### Garasje

Garasje med støpte vegger i betong og asfaltert terrenggulv. Tette skillevegger. Saltak i trekonstruksjoner, tekket med bølgetakplater. Stående malt panel i gavlspisser. Snøfangere, forkantblekk, takrenner og nedløp i metall. Leddport med el. motor.
