Hølleskaret 30, 4521 LINDESNES

Hølleskaret! Meget pen 3 roms leilighet med båthus. Vestvendt utsikt og veldig gode solforhold.

Tilstandsrapport

# gnr. 451, bnr. 146, snr. 4

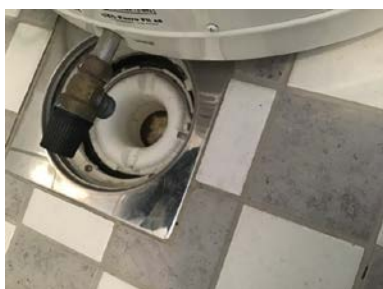
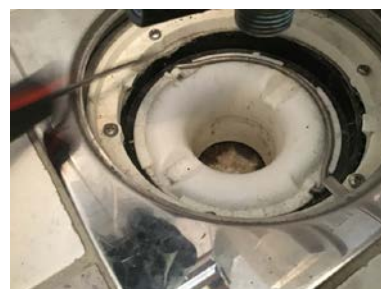
ETASJE > VASKEROM

TG 1 Sanitærutstyr og innredning

Hulltaking er ikke foretatt, da aktuelle konstruksjoner grenser mot våtsone til bad og yttervegger, hvor inngrep kan medføre risiko for skade på membran eller skjulte installasjoner.

Sannsynligheten for å påvise forhøyede fuktverdier i vegg ved dør til vaskerom vurderes som lav basert på konstruksjon og plassering. Det er utført overflatemålinger med fuktindikator, uten at det ble registrert unormale eller forhøyede fuktverdier på befaringsdagen.

Det påpekes at skjulte avvik i bakenforliggende konstruksjoner på et våtrom kan ikke utelukkes uten destruktive tiltak.

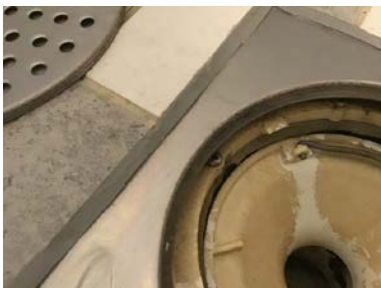
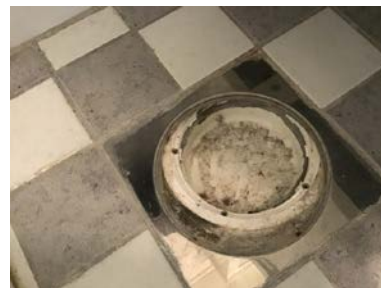
ETASJE > BAD

TG 1 Sanitærutstyr og innredning

Hulltaking er foretatt uten å påvise unormale forhold. Fuktivotemåling (vekt%) i konstruksjonen ble målt til under 6. Hulltaking er foretatt ved/i Mellom bad og kjøkken i kjøkkenskap .
