**Salgsobjekt:** Enebolig  
**Eierform:** Eiet  
**Byggeår:** 1961  
**BRA-i/BRA Total** 140/342 kvm  
**Tomtstr.:** 1522.2 m<sup>2</sup>  
**Soverom:** 4  
**Antall rom:** 5  
**Gnr./bnr.** Gnr. 27, bnr. 245  
**Oppdragsnr.:** 1411250214

# Innholdsrik enebolig med utleiedel/generasjonsdel! Dobbel garasje | Stor og solrik hage | Barnevennlig

# Tilstandsrapport

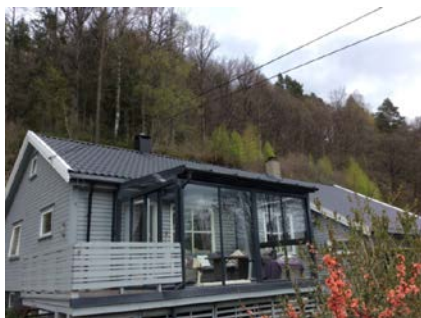
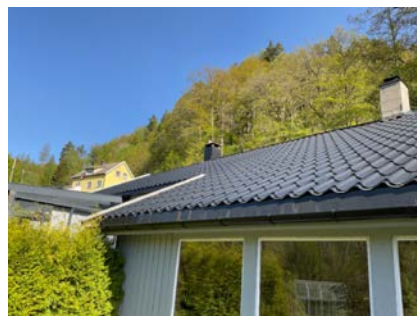
Nyere stålplater. Noe ujevnheter er registrert på takoverfasiter. Går noe opp og ned. Mest på opprinnelig del. taktekingen Siden taket (takkonstruksjon, takteking og skorstein) kun er observert fra bakkenivå, er vurderingen begrenset av dette. Det er ikke sikkerhetsmessig forsvarlig å bevege seg ut på taket eller observere fra stige. Selv om det ikke er avdekket skader under befaringen, betyr ikke dette at det ikke foreligger skader som en besiktigelse på taket kan avdekke. Vær oppmerksom på denne risikoen. En undersøkelse av taket kan utføres av en fagperson under tilstrekkelige sikkerhetsforhold.

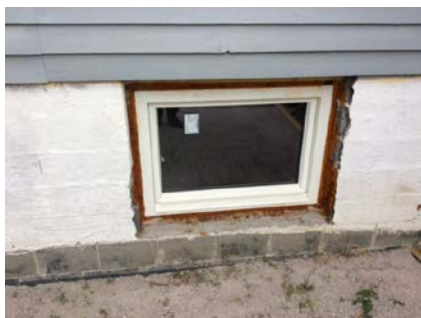
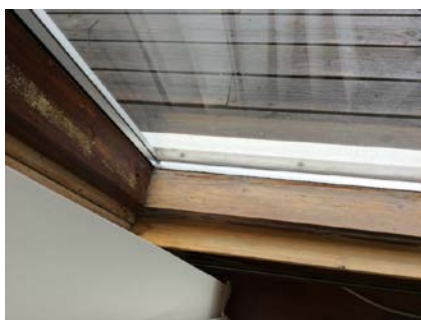
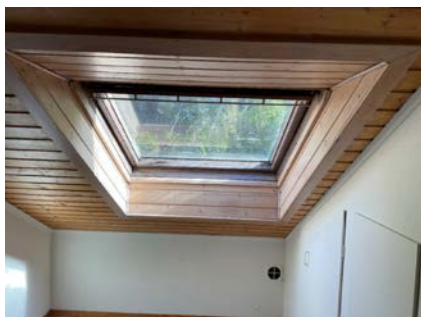
## ! TG 1 Dører

Dører av eldre dato. Dør ut til terrasse fra tilbygd del er fra 2001. Man må være obs på alder på øvrige dører.

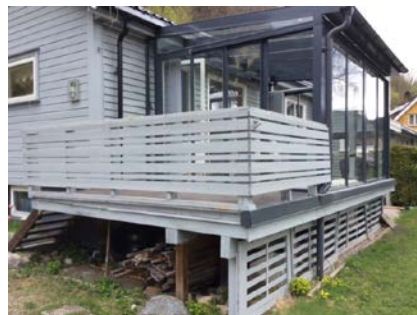
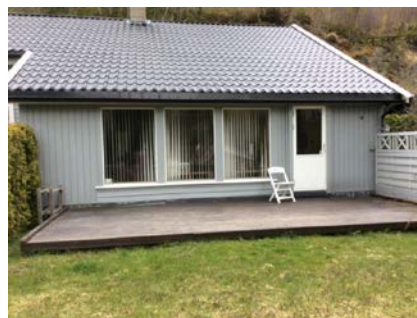
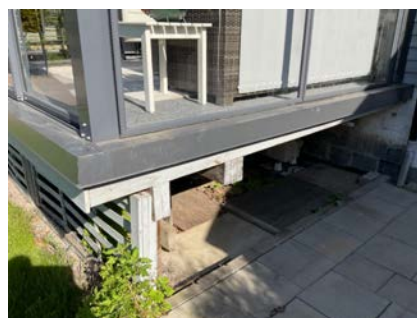
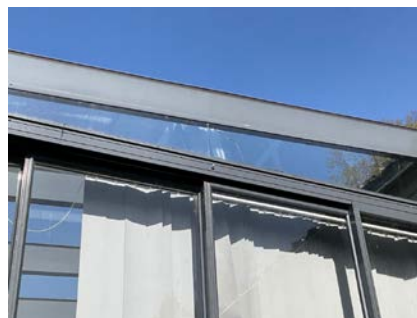
## ! TG 3 Utvendige trapper

Trapp i tre fra veranda. Trapp har ikke rekkverk og er bratt. Trapp er ikke fagmessig bygd. Støpt trapp utenfor hoved inngang til opprinnelig del. Trapp har ikke rekkverk.

- Rekkverk må monteres for å lukke avviket.

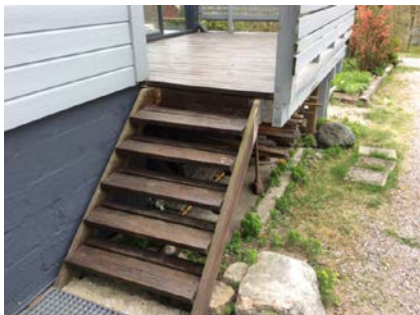
## TG 2 Andre utvendige forhold

Vinterhage i stålprofiler og glass. Denne konstruksjonen er av nyere dato. Enkelte overganger i selve konstruksjonen og inn mot boligen og ned mot terrasse er ikke fagmessig.

- Det må foretas tiltak for å lukke avviket.

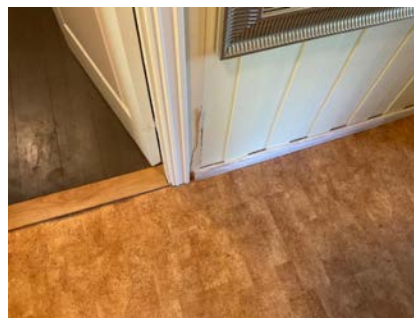
## TG 3 Etasjeskille/gulv mot grunn

Trebjelkelag i opprinnelig del mellom 1. etg. og I kjeller og mellom loft og 1. etg. I tilbygd del er det trebjelkelag mellom 1. etg. og loft.

- Målt høydeforskjell på over 20 mm innenfor en lengde på 2 meter. Tilstandsgrad 3 gis med bakgrunn i standardens krav til godkjente måleavvik.

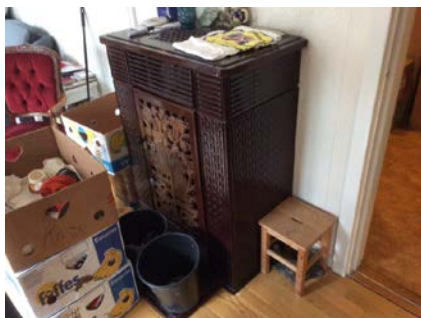
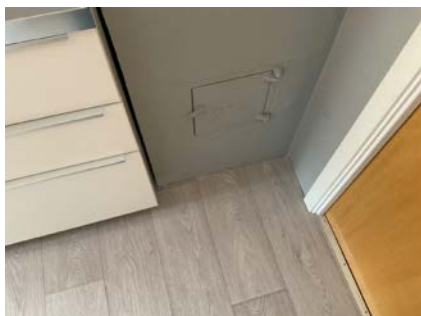
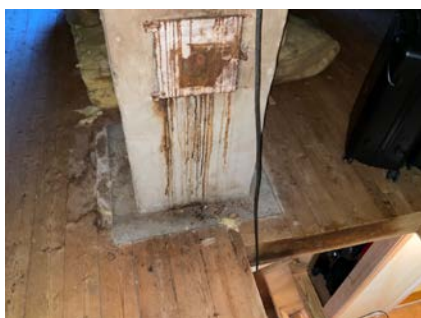
## TG 2 Rom Under Terreng

Mestedelen av grunnmuren er ikke kledd inne. Tidligere eier har gjort arbeider med drenering. Tidligere var det mye fukt i kjeller. Nå er dette borte og det opplyses at kjeller oppleves som tørr.

- Det er påvist indikasjoner på noe fuktgjennomtrenging i kjellergulv. Noe avflassing og merker etter saltutslag på mur.

- Det påviste fuktnivå gir grunn til å overvåke konstruksjonen jevnlig for å se utvikling over tid, og eventuelt foreta tiltak for å unngå fuktskader.

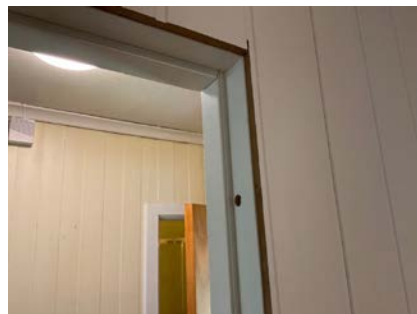
## 1 TG 1 Andre innvendige forhold

Varmepumpe montert sept. 2023.

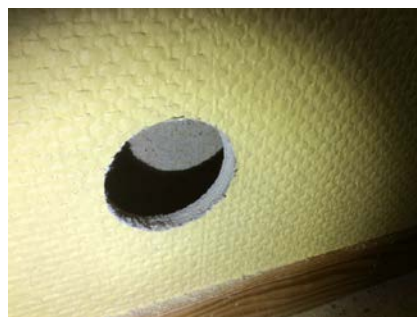
### LOFT > BAD

Ingen målbar fukt i vegg fra soverom og mot dusjen.

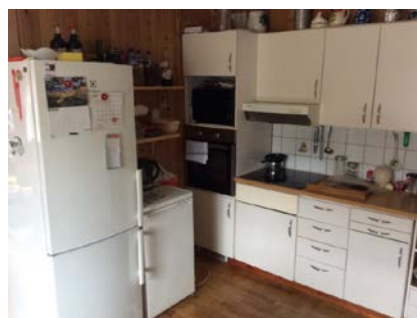
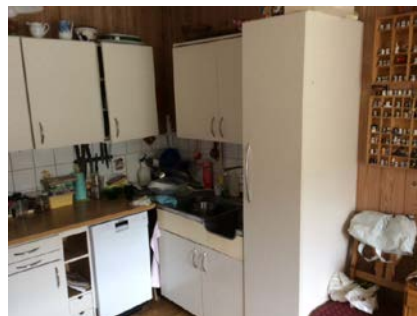
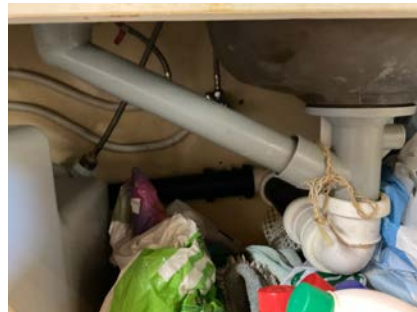
#### TO 1 Avtrekk

Kjøkkenventilator med avtrekk ut. Alder ukjent. Når kjøkken byttes, må også ventilator byttes.

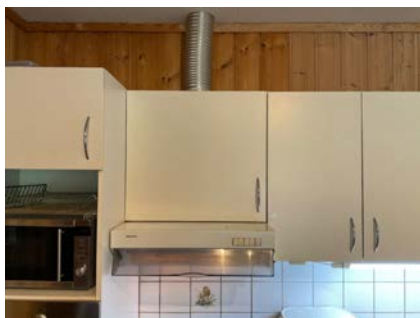
### TG 1 Overflater og innredning

Innredning med glatte fronter. Enkel innredning. Noe slitte overflater.

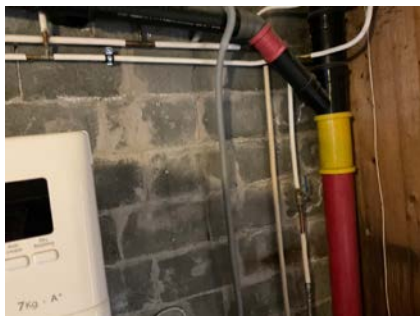
## ! TG 2 Avløpsrør

Avløp av plast. Deler av avløpsrør er satt sammen av rør med forskjellig fare. Dette virker noe ufagmessig.

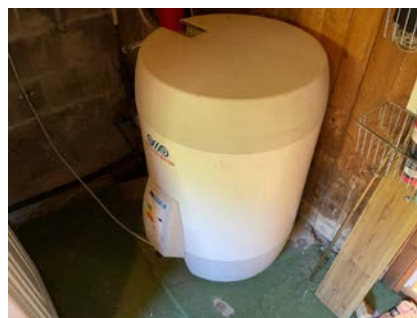
## ! TG 1 Varmtvannstank - 2

Ny VVB til hybel. Fra mars 2025.
