# Tilstandsrapport

Boligbygg med flere boenheter

Storrvegen 75, 4351 KLEPPE

Befaringsdato: 24.03.2025

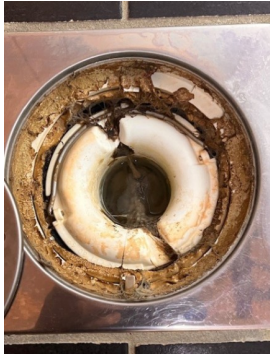
Sluk

### ! TG 1 Sluk, membran og tettesjikt

Det er plastsluk og smøremembran med dokumentert utførelse.

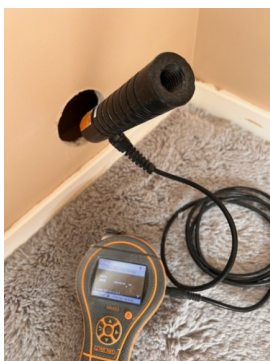
### TG 0 Tilliggende konstruksjoner våtrom

Hulltaking er foretatt uten å påvise unormale forhold.

Fuktmåling i vegg mot våtsone

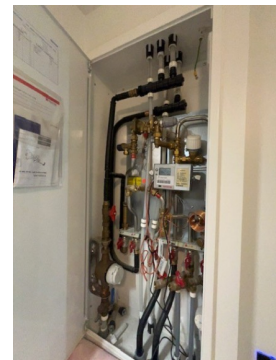
### TG 1 Vannledninger

Innvendige vannledninger er av plast (rør i rør). Det er besiktiget i rørskap.

Fordeler skap for vannrør

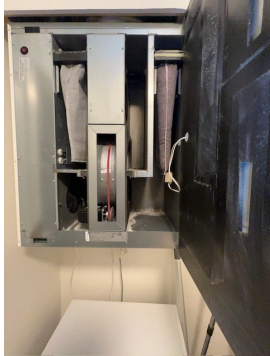
### TG 2 Ventilasjon

Boligen har balansert ventilasjon.

På befaringsdag ble det påvist kondens og korrosjon i ventilasjons aggregat.

Irr i ventilasjons aggregat

Det må påregnes undersøkelse om årsak til kondens problem i ventilasjons aggregat.

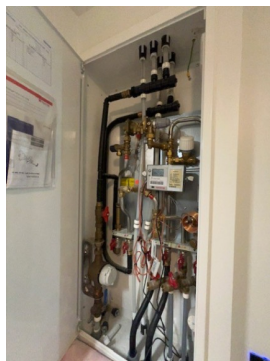
Leilighet i bygning er tilknyttet fjernvarme anlegg som forsyner leilighet med varmt forbruksvann og oppvarming.

Fordeler skap for fjernvarme/vannrør

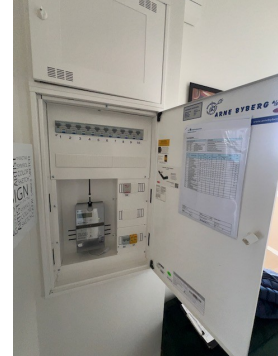
El skap

## TG 1 Elektrisk anlegg
