Hovdeåsvegen 10, 3628 VEGGLI

**Koselig hytte med en flott  
beliggenhet med tilgang på alt  
Trillemarka har å by på - Gode jakt  
og fiskemuligheter!**

# Tilstandsrapport

## FRITIDSBOLIG

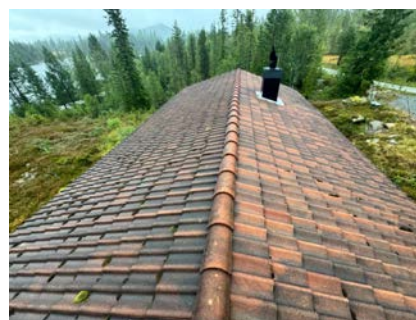
- Knekte takstein må skiftes.
- Tidspunkt for utskiftning av takteking nærmer seg.
- Utettheter i utvendige beslag må utbedres.
- Tidspunkt for utskiftning av undertak nærmer seg.
- Når takteking og undertak begynner å bli gamle, øker risikoen for lekkasjer, noe som kan føre til omfattende og kostbare reparasjoner av underliggende konstruksjoner dersom en ikke foretar tiltak på konstruksjonene før dette oppstår.

Endelige kostnader vil avgjøres av ytterligere undersøkelser, og behov for utbedringer.

Kostnadsestimat: 50 000 - 100 000

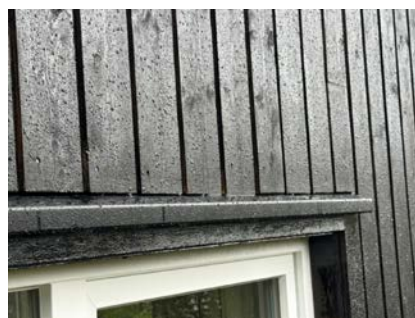
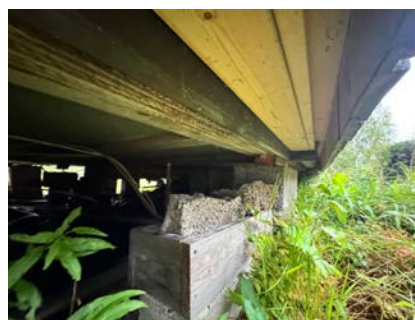
### Nedløp og beslag

Renner og nedløp er av plastbelagt stål, og takvannet ledes til terreng.

- Det er ikke tilfredsstillende bortledning av vann fra taknedløp ved grunnmur.
- Det er påvist avvik i beslagløsninger.
- Det mangler snøfangere på hele eller deler av taket, men det var ikke krav om dette på byggemeldingstidspunktet.
- Mer enn halvparten av forventet brukstid er passert på renner/nedløp/beslag.

Det er registrert stedvise lekkasjepunkter/ frostspreng.

- Det bør lages system for bortledning av vann fra taknedløp ved grunnmur.
- Påviste skader må utbedres.
- Avvik i beslagløsninger må utbedres.

Det anbefales å lede takvannet bort fra bygningen i tette rør ved samtlige nedløp.

**Kostnadsestimat: 50 000 - 100 000**

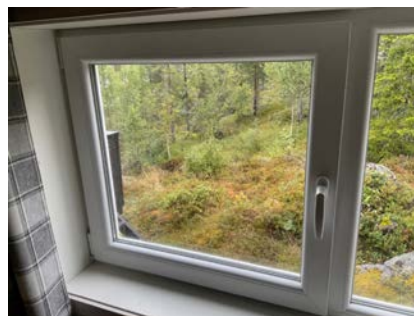
## VG 2 Vinduer

Bygningen har PVC vinduer med 2-lags glass av nyere dato.

- Belistning/vannbrett må utbedres og overganger tettes.
- Vinduer må justeres.

Endelige kostnader vil avgjøres av ytterligere undersøkelser, og behov for utbedringer.

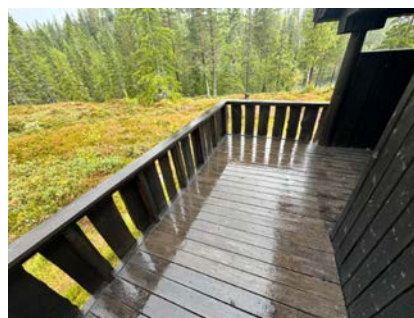
- Lokal utbedring må utføres.
- Rekkverkshøyde må endres for å tilfredsstille krav på byggemeldingstidspunktet.

Utbedring til ønsket tilstand og standard må påregnes. Endelige kostnader vil avgjøres av ytterligere undersøkelser, behovet for utbedringer, og ønsket tilstand/ standard.

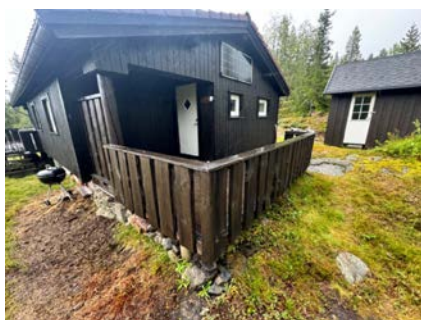
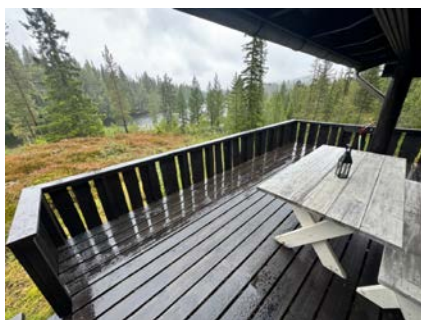
## ! TG 3 Balkonger, terrasser og rom under balkonger - 2

Hytten har dels takoverbygget terrasseplattning på 17m<sup>2</sup>, med adkomst fra stue og terreng. Terrasse er oppført av trekonstruksjon, og rekkverk av tre.

Utbedring til ønsket tilstand og standard må påregnes. Endelige kostnader vil avgjøres av ytterligere undersøkelser, behovet for utbedringer, og ønsket tilstand/ standard.

**Kostnadsestimat: 50 000 - 100 000**

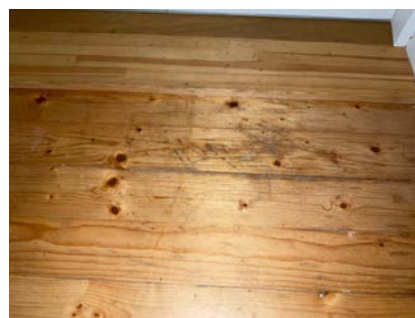
## ! TG 2 Overflater

Stedvis skader/ slitasje på overflater.

Når boligen er tømt og ryddet, bør det foretas en helhetlig vurdering av overflatens tilstand/ slitasjegrad. Kostnader til nødvendige utbedring og ønsket standardheving må påregnes.

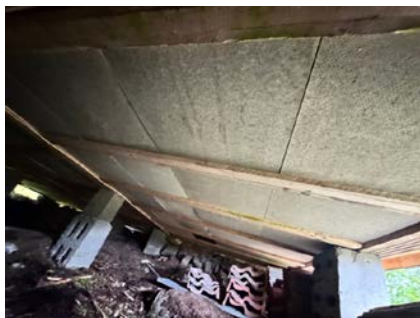
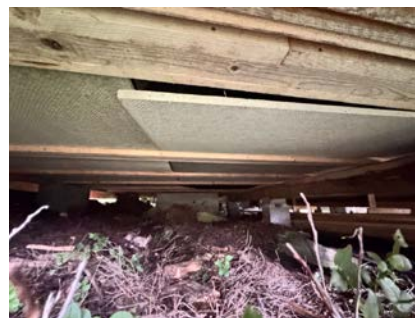
## ! TG 3 Etasjeskille/gulv mot grunn

- Målt høydeforskjell på over 20 mm innenfor en lengde på 2 meter. Tilstandsgrad 3 gis med bakgrunn i standardens krav til godkjente måleavvik.

- Målt høydeforskjell på over 30 mm gjennom hele rommet. Tilstandsgrad 3 gis med bakgrunn i standardens krav til godkjente måleavvik.

Det er plater med asbest i stubbloft. Stedvis avvik på plater.

Det skal nevnes at trebjelkelag mot terreng er en type risikokonstruksjon som er ekstra utsatt for fukt og fuktrelaterte skader. Etasjeskiller bør derfor kontrolleres jevnlig. Fuktnivå lå opp mot grenseverdier til for fuktig ved befarings.

Endelige kostnader vil avgjøres av ytterligere undersøkelser, og behov for utbedringer.

**Kostnadsestimat: 50 000 - 100 000**

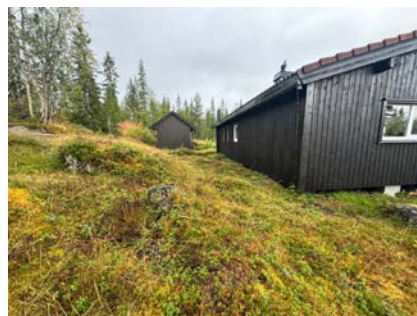
## TO 3 Terrenghold

Hytten ligger i et skrånet terrenghold.
