# Tradisjonell hytte med flott utsikt og gode solforhold. Helårsvei, strøm og fjernstyrt varme.

I naturskjønne omgivelser på Veståsen ovenfor Knippeset i Vestre Slidre kommune, finner du Bakselin 10. Dette er en hyggelig fritidseiendom med hydelig utsikt utover store fjellområder som bla. Syndisfjellet, Gilafjell, Grindane og Jotunheimen. Her bor du usjenert og naturnært, med umiddelbar nærhet til flotte turområder sommer som vinter, og tilknytning til et stort løypenett. Hytta har strøm, helårsvei og fjernstyrt varme (Sikom).

# Tilstandsrapport

## HYTTE

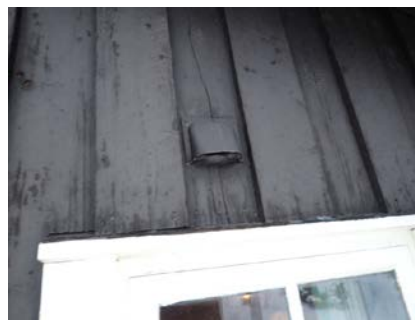
Viser noe tørr og oppsprekt kledning

Luftet kledning var ikke vanlig ved oppføringstidspunktet. Skulle ytterveggene kles på nytt vil det være hensiktsmessig å etablere lufting. Kledningen har behov for vedlikehold/overflatebehandling. Bæresøyle tilbygg bør rettes opp. Det bør monteres lusinger/musestoppere for å forhindre mus tar seg opp bak kledningen, f. eks opp til kaldtloft.

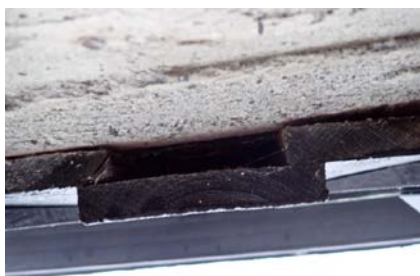
Viser manglende montert lusing mellom underliggere.

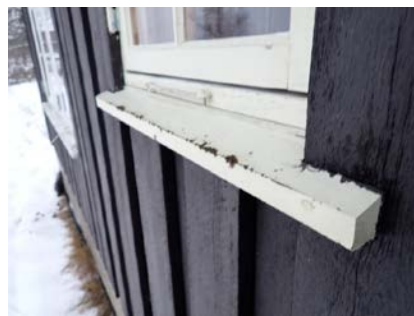
- Det er avvik:
- Vannbrett er noe preget av elde/værslitasje.

Viser vannbrett preget av elde/værslitasje.

Vannbrett (som kledning) har behov for vedlikehold.

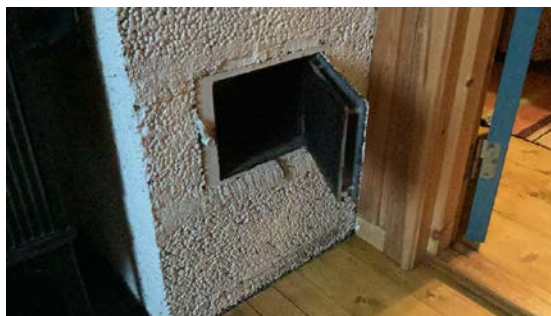
- Avstanden mellom ildstedet og brennbart materiale er for liten.
- Det er påvist brennbart materiale nærmere enn 300 mm fra sotluke/feieluke.
- Ildfast plate mangler på gulvet under sotluke/feieluke på pipe.
- Det er avvik:
- Gang: Vedovn er plassert for nært brannmur. Avstand fra sotluke til brennbart er for liten (gulv og vegg/dør). Det er ikke montert røykrørsinnføring i pipe. Stue/kjøkken: Avstand fra sotluke til brennbart er for liten (kjøkkeninnredning). Sotluke lar seg heller ikke åpne pga fast hylle foran. Det er ikke montert røykrørsinnføring i pipe.

Viser sotluke i gang med avstand < 30 cm fra brennbart (gulv og dør).

For å sikre tilstrekkelig avstand fra sotluke til brennbart materiale kan dette løses ved å montere en sotlukestein, alternativt sikre brennbart med ubrennbar plate. Sotluke i stue/kjøkken må gjøres tilgjengelig. Det må monteres røykrørsinnføring i pipe. Det må opprettes tilstrekkelig avstand mellom vedovn og brannmur (min. 10 cm).

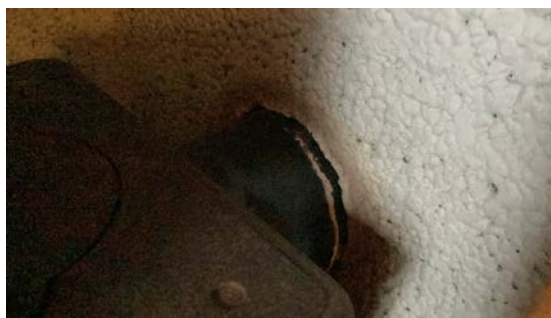
Viser manglende røykrørsinnføring i pipe i gang.

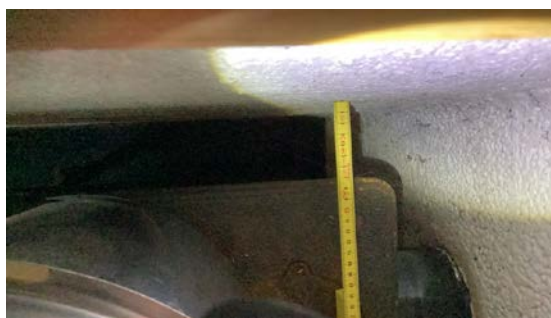
Viser avstand < 10 cm fra vedovn til brannmur i gang.

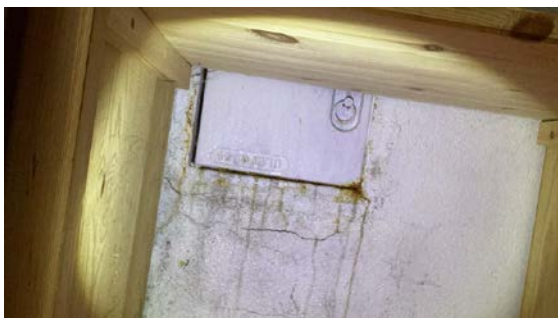
Viser sotluke i kjøkken med fast hylle foran/ avstand < 30 cm til brennbart.

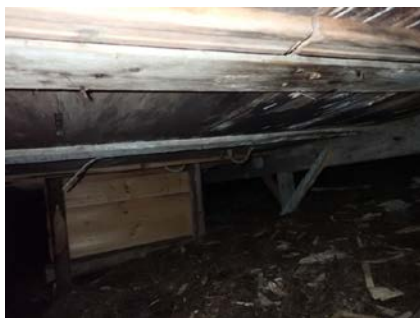
- Det er påvist skader på konstruksjoner i krypkjeller som er forårsaket av råte eller sopp.
- Det er avvik:
- Krypkjeller er kun undersøkt ved at det ble tatt bilder gjennom lufteventil på den eldste delen. Det ble registrert visuelt at trevirke (stubbloft og bjelker) virket fuktig og preget av fukt og sannsynligvis råte. Det er begrenset ventilasjon/luftgjennomstrømmingen i krypkjelleren. Det er ikke lagt dampsperre på grunnen. Registrert organiske materialer på grunnen i krypkjeller, noe som er næring til mikroorganismer som mugg- og råtesopper. Krypkjeller under den eldste delen er ikke sikret mot at mindre dyr som f.eks. mus og røyskatt kan ta seg inn i krypkjelleren.

Viser krypkjeller sett fra lufteventil i grunnmur.

Det er begrenset ventilering av kryprom. Det anbefales derfor etablering av flere ventiler, samt kontroll av øvrige ventiler slik at disse gir tilstrekkelig ventilering. Krypkjeller må sikres slik at ikke dyr kan seg inn gjennom ventiler.

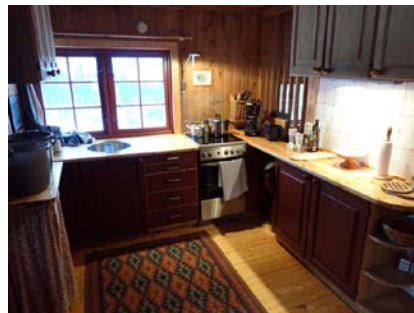
Kjøkkeninnredning i heltre med skufferekke, under- og overskap med malte profilerte fronter. Benkeplate i behandlet heltre furu. Nedfelt kjøkkenvask med avløp til grunn.

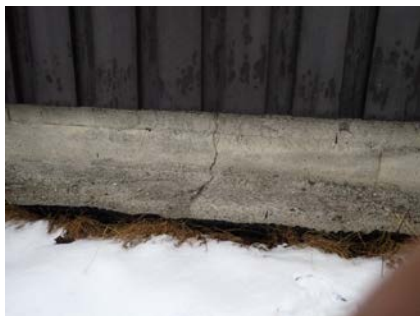
- Det er registrert skråriss som er symptom på setninger.

- Grunnmuren har sprekkdannelser.

Viser sprekk i grunnmur som følge av setninger i grunnen.

For å få tilstandsgrad 0 eller 1 må grunnmur/fundamenter rettes opp. Det vil imidlertid sjelden være økonomisk rasjonelt som et enkeltstående tiltak på en hytte som dette. Tilstanden bør overvåkes.
