Frankendalsveien 13F, 3258 LARVIK

**Byskogen - Lys 3 roms leilighet i  
2. etasje med solrik balkong - Fin  
utsikt - Peisovn**

# Tilstandsrapport

Befaringsdato: 09.12.2024

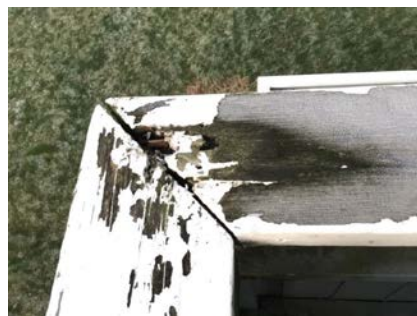
- Rekkverket er for lavt i forhold til dagens krav til rekkverkshøyder.
- Det er påvist andre avvik:

råte

- Det må foretas tiltak for å lukke avviket.
- Det er ikke krav om utbedring av rekkverkshøyde opp til dagens forskriftskrav.

Fjerne håndløper med råte og erstatte med ny håndløper  
Vedlikehold

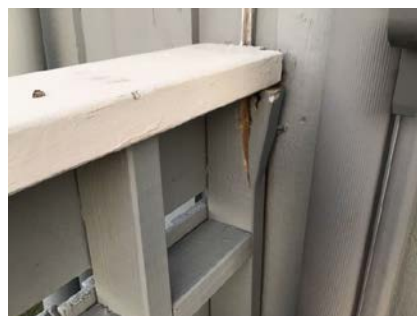
skade

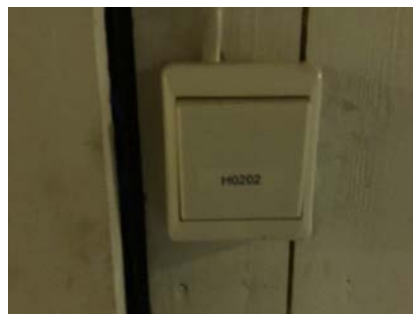
Det er boder på ca. 6 m<sup>2</sup> og 4 m<sup>2</sup> i kjeller som tilhører leilighet. De er merket med nr H0202. Det settes ingen TG på dette.

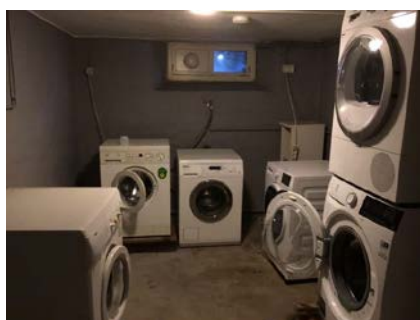
Felles vaskerom i kjeller. Det settes ingen TG på dette.

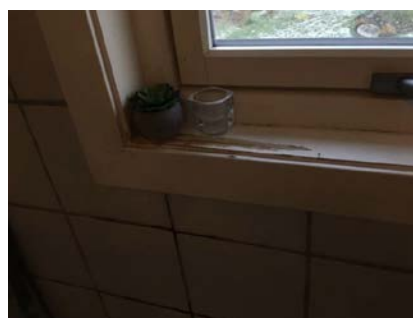
- Det er vindu/dør med ikke fuktbestandige materialer i våtsonen (ved vask, dusj, badekar, osv.), løsningen eller byggematerialet er uegnet
- Det er påvist andre avvik:

Vindu i dusj

- Uegnede materialer må fuktbeskyttes/utskiftes.
- Det må foretas tiltak for å lukke avviket.

Det bør påregnes oppussing på sikt pga. TG.

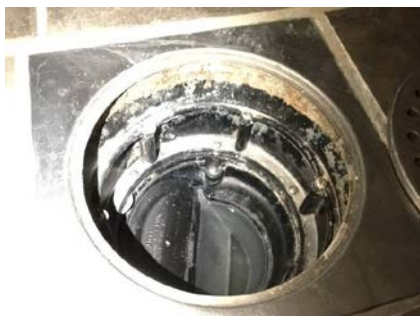
- Det er mulighet for at det kan forekomme vannlekkasje på våtrommet hvor vann ikke vil gå til sluk.
- Det er påvist avvik i fallforhold til sluk i forhold til krav i forskrift på byggetidspunktet.

Belegg v/dør

- Overvåk tilstanden jevnlig. For å få tilstandsgrad 0 eller 1 må slukløsningen skiftes ut og sannsynligvis må også membransjiktet skiftes/utbedres. Det er imidlertid vanskelig å si noe om tidspunktet for når dette er nødvendig.

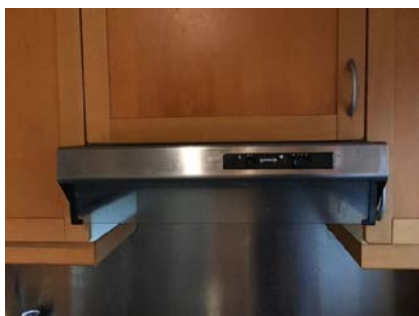
- Det er påvist andre avvik:

- Det må foretas tiltak for å lukke avviket.

Vedlikehold

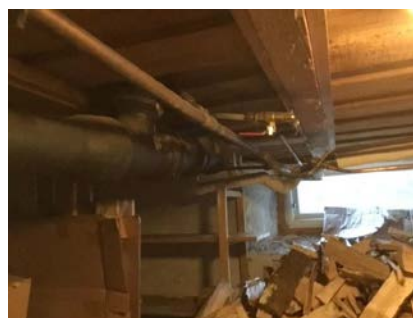
hovedkran

- Det er ikke behov for utbedringstiltak siden anlegget fungerer i dag, men ut ifra alder kan skader plutselig oppstå på eldre anlegg.
- I forbindelse med oppgradering av våtrom vil det være naturlig med utskifting av rør.

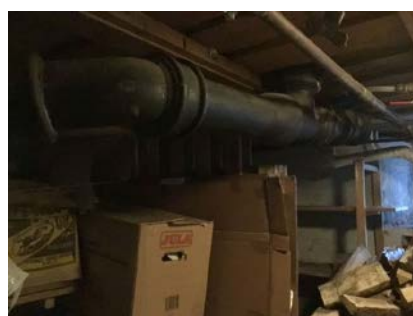
### TG 2 Avløpsrør

- Det er ikke behov for utbedringstiltak siden anlegget fungerer i dag, men ut ifra alder kan skader plutselig oppstå på eldre anlegg.
- I forbindelse med oppgradering av våtrom vil det være naturlig med utskifting av rør.

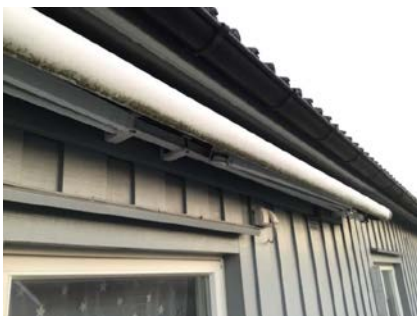
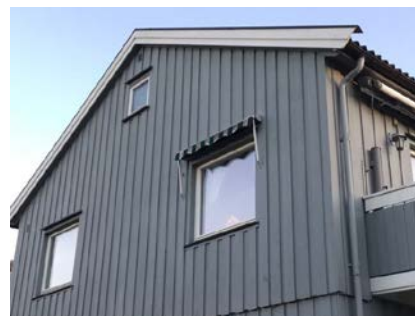
Det er montert utvendige manuell og elektrisk markise på fasader.

- Det er påvist andre avvik:

- Det må foretas tiltak for å lukke avviket.

Vedlikehold
