Killingvegen 2, 4270 ÅKREHAMN

**En lekker og påkostet enebolig i  
funkisstil med renoveret første  
etasje | Stor tomt og flotte  
uteområder | Garasje**

Befaringsdato: 23.03.2026

Rapportdato: 29.04.2026

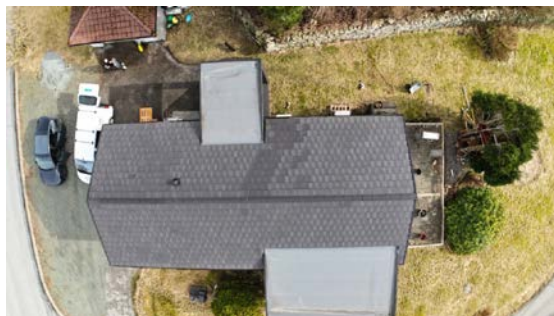
Mindre pløser har ingen umiddelbar konsekvens.

Konsekvensen av flatt tak med kun én sluk og uten overløp er økt risiko for vannoppnopning ved tett eller underdimensjonert sluk. Dette kan medføre betydelig belastning på takkonstruksjonen og i verste fall føre til lekkasjer eller konstruksjonsskader. Manglende overløp gir ingen sikkerhetsmargin ved svikt i avrenningen, noe som øker faren for vanninntrenging og følgeskader i bygningen.

Bilde av mindre pløser.

- Det må foretas tiltak for å lukke avviket.

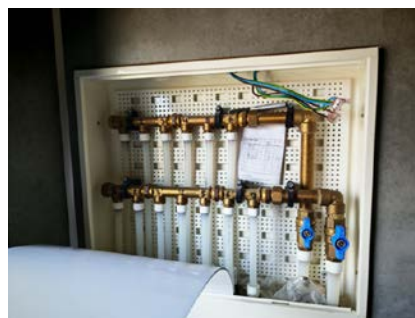
Vannrør av plast (rør-i-rør system). Fordelerskap på vaskerom. Stoppekran lokalisert i kjeller, i skap og ute i oppkjørsel. Normal levetid for vannledninger av PEX er 25 til 75 år.

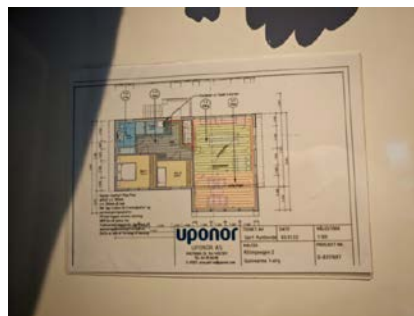
Uttrekning av vannbåren varme.

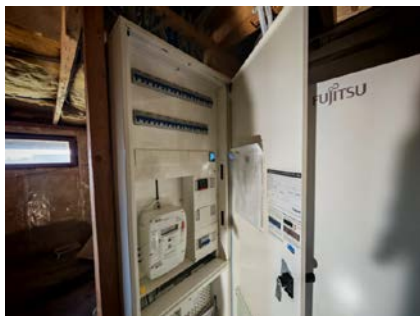
### b. Manglende merking av kurser i sikringskap.

Samsvarserklæringen er dokumentasjon for at det elektriske arbeidet er prosjektert og utført av en installatørbedrift. Når samsvarserklæring mangler bør interesserte påregne at minimum deler av det elektriske anlegget er montert uten bruk av registrert elektro installasjonsvirksomhet. Kravet til samsvarserklæring kom i 1999.

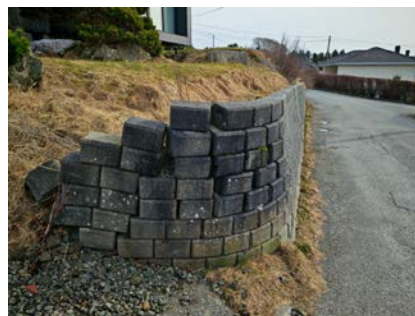
- Det er påvist mindre sprekker og/eller skjevheter i muren.

Selv om muren er gammel og stått i flere år, må det utføres vedlikehold og utbedringer for å sikre at muren kan opprettholde sin funksjon videre. Konsekvensene av at en mur raser kan bli alvorlige.

Manglende rekkverk/sikring medfører økt risiko for fallskader.

- Rekkverk må monteres på balkong eller terrasse for å lukke avviket.
- Rekkverk/annen sikring på forstøtningsmur må settes opp/utbedres.
- Rekkverk for utvendige trapper må monteres for å lukke avviket.
