Grefsenveien 6A, 0482 OSLO

**Lys 3-roms med solrik b.balkong**

# Grefsenveien 6 A

# Tilstandsrapport

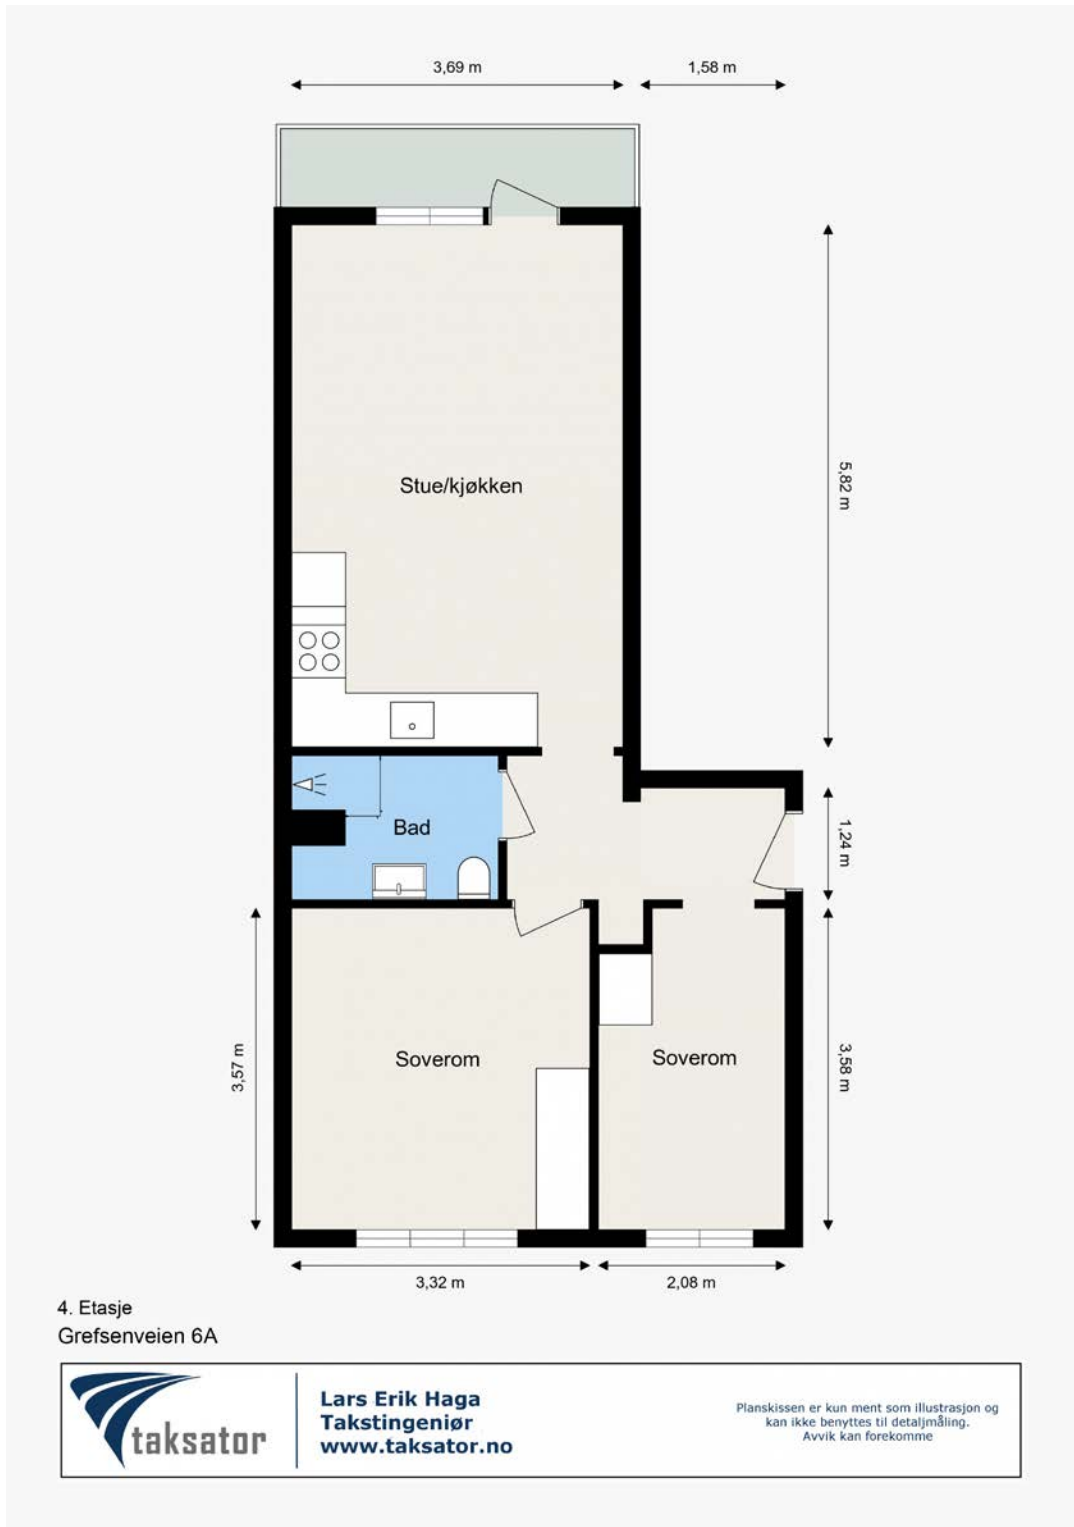
Plantegningen er ikke i målestokk og noe avvik kan forekomme.  
Megler/selger tar ikke ansvar for evt. feil.

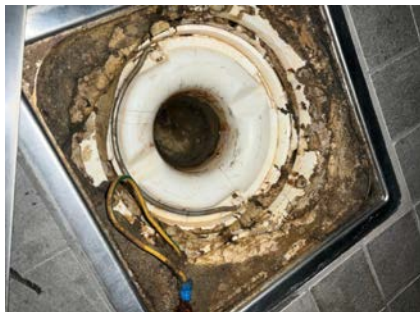
## 4 ETASJE > BAD

Plastsluk med synlig membran og klemring.

Merk at sluk må renses jevning for å unngå lukt og tett sluk, samt for å forlenge slukets levetid.

Det ble rutinemessig søkt etter fukt på typisk fuktutsatte steder (på innredning) med fuktindikator (Protimeter SM) på befaringen og det var ingen indikasjoner på fukt på befaringstidspunktet.

Ingen avvik registrert utover normal, forventet brukslitasje.  
Tilstandsgrad er satt ut fra helhetlig vurdering av rommet og innredning.

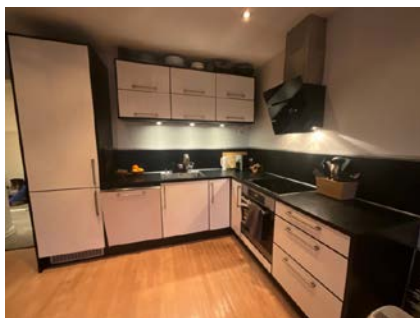
## 4 ETASJE > STUE/KJØKKEN

Kjøkkeninnredning fra HTH.  
Eier opplyser at kjøkkenet er fra 2013.  
Kjøkkenet holder en normal standard og fremstår som vedlikeholdt.  
Innredning med glatte, folierte fronter.  
Laminat benkeplate med nedfelt kum i rustfritt stål.  
Belysning via downlights under overskap.  
Kjøkkenet har opplegg for platetopp, oppvaskmaskin, stekeovn og kombi kjøl/frys.

Det ble rutinemessig søkt etter fukt på typisk fuktutsatte steder med fuktindikator (Protimeter SM) på befaringen og det var ingen indikasjoner på fukt.

Ingen avvik registrert ut over normal forventet bruksslitasje.  
Tilstandsgrad satt ut fra helhetlig vurdering av rommet og innredning.

Det bør installeres vannstopper med sensor og magnetventil samt en komfyrvakt for økt sikkerhet og forebygging av skader.
