**Salgsobjekt:** Fritidseiendom  
**Eierform:** Eiet  
**Byggeår:** 1968  
**BRA-i/BRA Total** 96/106 kvm  
**Tomtstr.:** 1400 m<sup>2</sup>  
**Soverom:** 4  
**Gnr./bnr.** Gnr. 94, bnr. 1  
**Oppdragsnr.:** 1201250100

# Koselig familievennlig hytte med alle fasiliteter. Beliggende i naturskjønne omgivelser.

Befaringsdato: 29.07.2025

Rapportdato: 06.08.2025

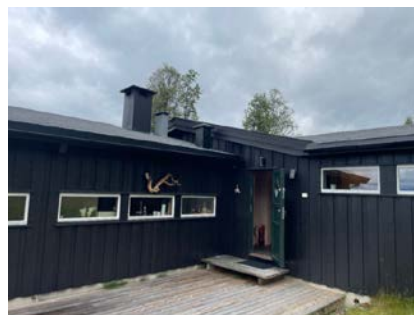
Mangler stigetrinn til pipe.

- Stigetrinn for feier må monteres.
- Andre tiltak:

Tetting rundt ventilasjonshette på kjøkken må undersøkes nærmere. Umiddelbare tiltak er ikke nødvendig på frostsprengte nedløp, men de må holdes under oppsikt, og tiltak må vurderes om tilstanden forverres.
