Lilleveien 10, 1870 ØRJE

**Pen og tiltalende leilighet i  
Lilleveien. Flott utsikt, heis,  
garasje, terrasse.  
Velkommen på visning!**

# Tilstandsrapport

## BOLIGBYGG MED FLERE BOENHETER

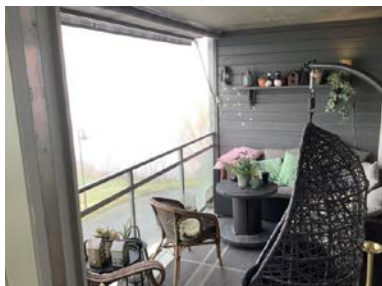
Fra stuen og innglasset balkong er det utgang til en overbygd balkong med støpt flislatt gulv, og rekkverk av stålkonstruksjon med glass.

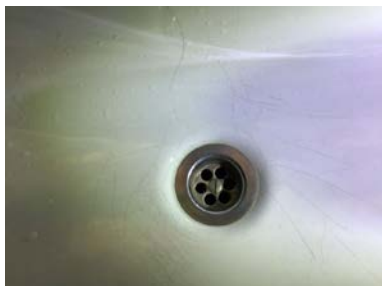
Sprekker i servant.

Lokal utbedring.

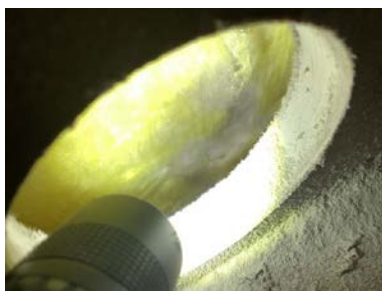
Hulltaking er foretatt uten å påvise unormale forhold.

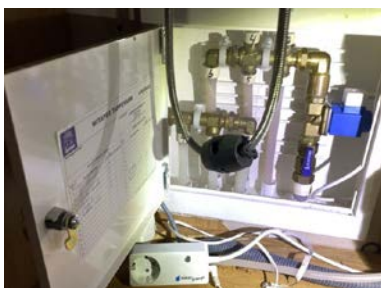
Innvendige vannledninger er av plast (rør i rør). Det er besikttet i rørskap.
