# Tilstandsrapport

Boligbygg med flere boenheter

Lunden 43, 0598 OSLO

Befaringsdato: 17.09.2025

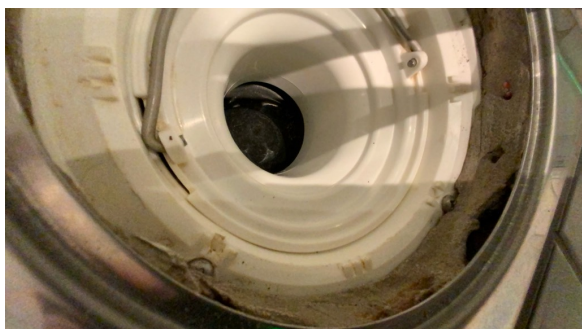
Det er plastsluk og smøremembran med dokumentert utførelse.

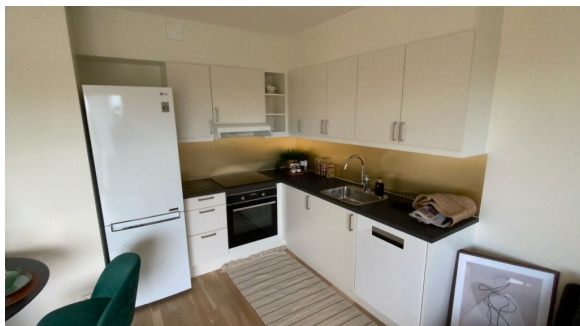
Kjøkkenet har innredning med glatte fronter. Benkeplaten er av laminat. Det er kjølfrysenskap, oppvaskmaskin, nedfelt induksjonstopp og innebygget stekeovn, vannstoppsystem og komfyrvakt.

Det er avtrekk via mekanisk avtrekksanlegg i boenheten.

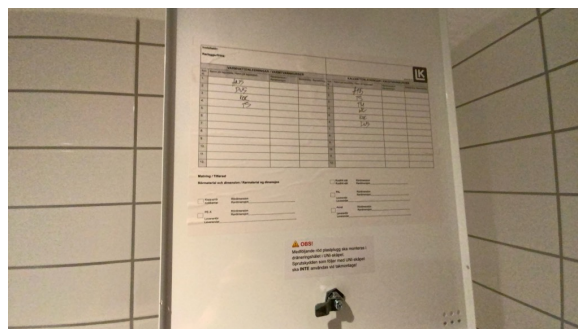
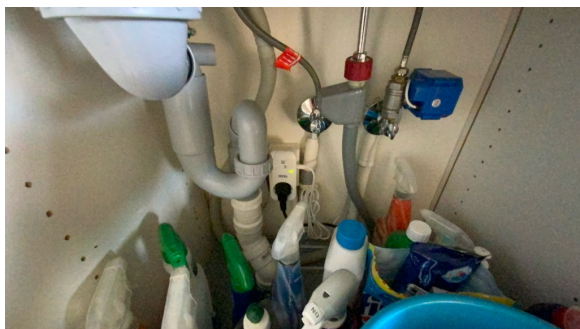
Innvendige vannledninger er av plast (rør i rør). Det er besiktiget i rørskap.

Det er avløpsrør av plast.

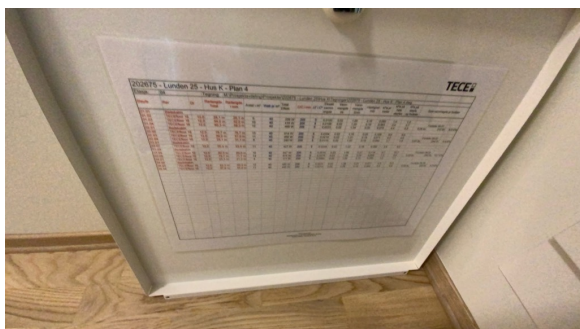
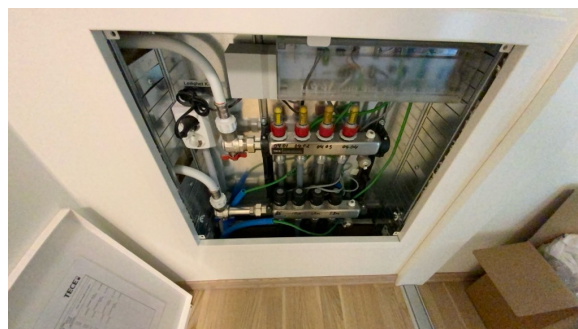
Det er sentralanlegg for varmt vann.

Det er etablert vannbåren varme i gulv som oppvarming.

Sikringsskap med automatsikringer. Skap plassert i skyvedørgarderobe i entre. Dette er en forenklet kontroll begrenset til de spørsmål og undersøkelser som forskrift til avhendingslova (tryggere bolighandel) § 2-18 inneholder. Dette kan ikke sammenlignes med en kontroll utført av offentlig myndighet (Det lokale eltilsyn) eller registrert elektrovirksomhet, og en bygningssakkyndig har verken kompetanse eller lov til å foreta en slik kontroll. Tilstandsgraden er vurdert ut fra den forenklete og begrensede kontrollen som forskriften inneholder på nivå 1. El-anlegget kan ha skjulte feil og mangler som en slik forenklet undersøkelse ikke vil avdekke. Vær derfor oppmerksom på denne risikoen, og søk videre veiledning eller få en fullstendig kontroll utført av registrert elektrovirksomhet.
