C. Sundts gate 56, 5004 BERGEN

**Super leilighet med fire soverom,  
stor stue, maritime omgivelser og  
meget sentral beliggenhet!**

# Tilstandsrapport

## SELVEIERLEILIGHET (I BLOKK)

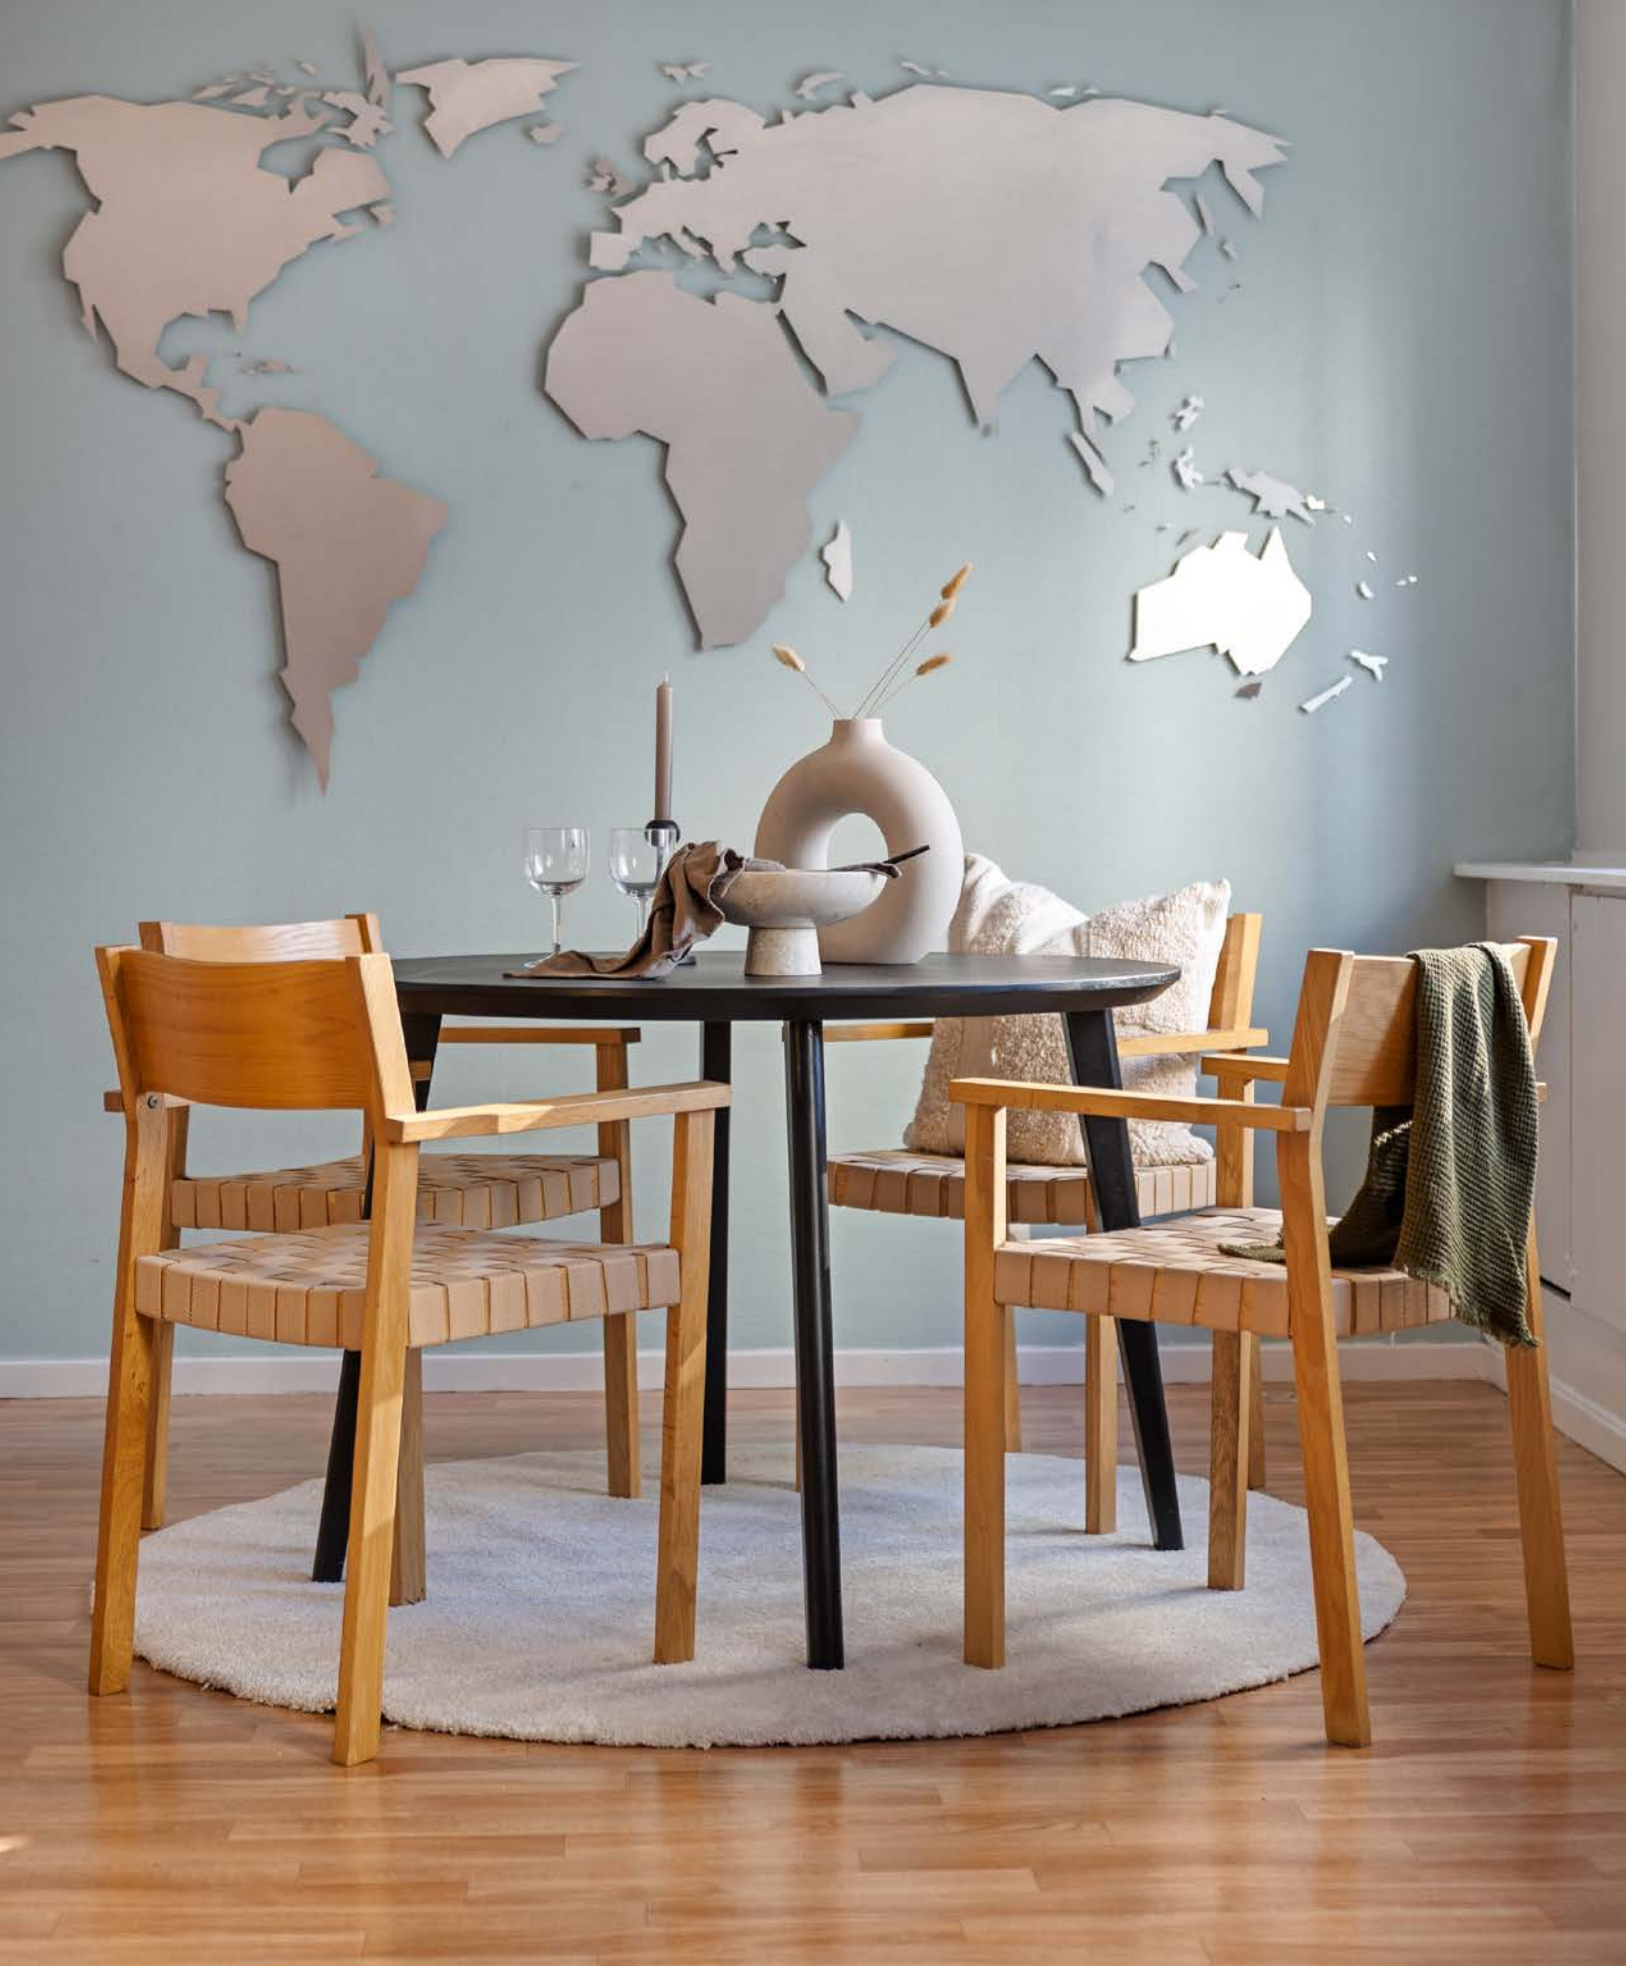
2. etasje

# Plantegning:

C. Sundts gate 56

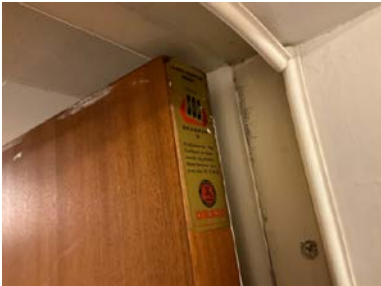
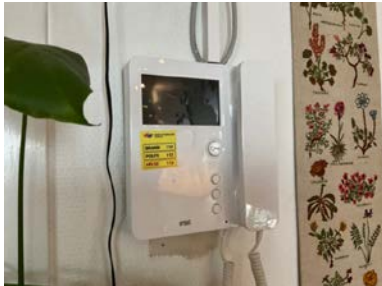
Finé entrédør med brannklasse B-30.  
Dør fra 1961.

Porttelefon med monitor, montert i stue/kjøkken.

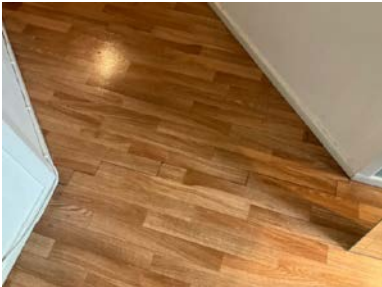
- Det er påvist andre avvik:
- En del slitasje på dører.
- Dørene til to av soverommene tar i karm.

- Andre tiltak:
- Det må påregnes justeringer (hvis mulig) eller utskifting av dører. En må være oppmerksom på at justeringer kan være vanskelig på eldre dører, hvor utskifting ikke kan utelukkes.

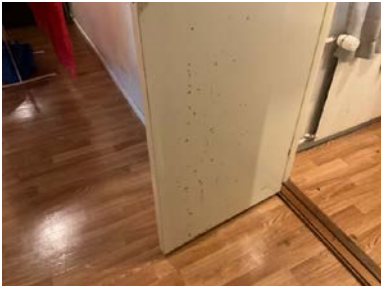
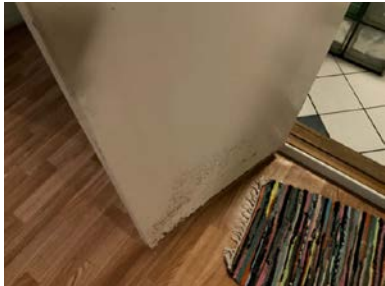
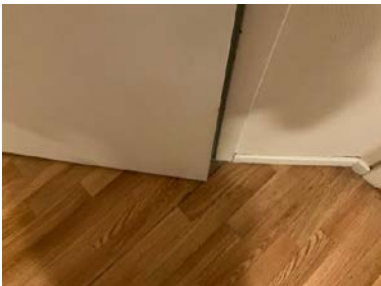
Overflater ble visuelt kontrollert. Se kommentarer under avvik.

- Det er påvist andre avvik:
- Dør med ikke fuktbestandige materialer i våtsonen (dusjsonen).

- Andre tiltak:
- Dørblad bør skiftes. Vegg bør bygges opp for å hindre direkte vannsprut/søl. Evt. kan det vurderes å montere dusjvegg.

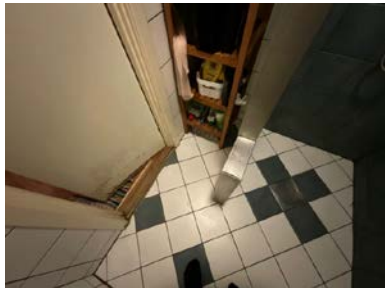
#### TG 2 Overflater Gulv

Det ble gjort visuell kontroll av overflater samt kontroll av bom (hulrom under fliser). Fallforhold ble kontrollert med høydelaser. Se kommentarer under avvik.

- Det er påvist andre avvik:
- Oppsprukkede mørtel- og silikonfuger.

Våtrom > 2. etasje > Dusjrom (2,1 m²) > Overflater Gulv:  
Vurdering av avvik: Det er påvist andre avvik: Oppsprukkede mørtel- og silikonfuger.  
Konsekvens/tiltak: Andre tiltak: Det bør gjøres lokale utbedringer av fuger.

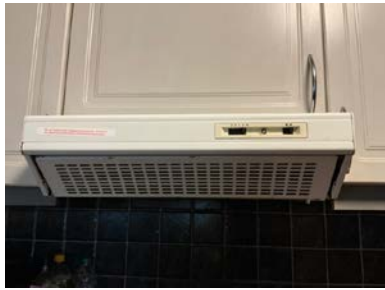
Kjøkken > 2. etasje > Stue/kjøkken (46,0 m²) > Avtrekk:  
Vurdering av avvik: Det er påvist andre avvik: Eldre ventilator med ukjent restlevetid.  
Konsekvens/tiltak: Andre tiltak: Det vil være naturlig å skifte ut ventilator ved oppgradering av kjøkkenet.

- Det vil være naturlig å skifte ut ventilator ved oppgradering av kjøkkenet.

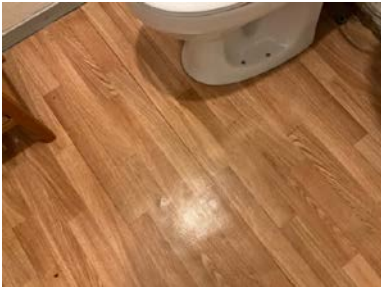
### TG 2 Vannledninger

Tekniske installasjoner > Vannledninger:  
Vurdering av avvik: Mer enn halvparten av forventet brukstid er passert på innvendige vannledninger. Konsekvens/tiltak: Det er ikke behov for

utbedringstiltak siden anlegget fungerer i dag, men ut ifra alder kan skader plutselig oppstå på eldre anlegg.

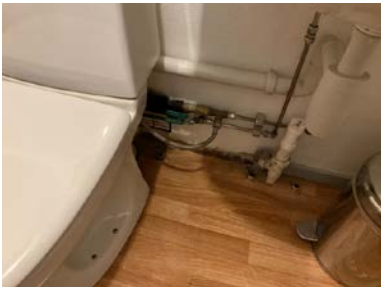
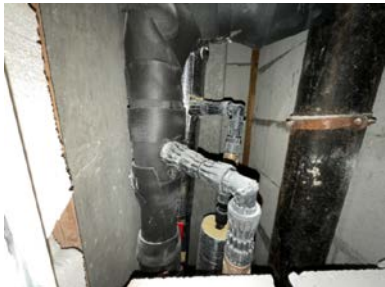
### TG 1 Avløpsrør

Avløpsrør av støpejern. Forgreninger under servanter i plast.  
Plastsluk.  
Stakeluke er plassert i fellesarealer.
