Tuntlandsvegen 6, 4130 HJELMELAND

**Kjekk enebolig med luftige
omgivelser like ved sentrum,
skoler og idrettsanlegg | Garasje |
Utsikt**

6. Hovedrapport

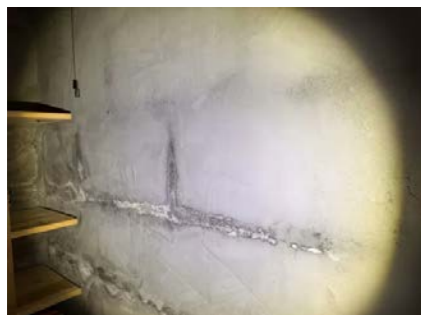
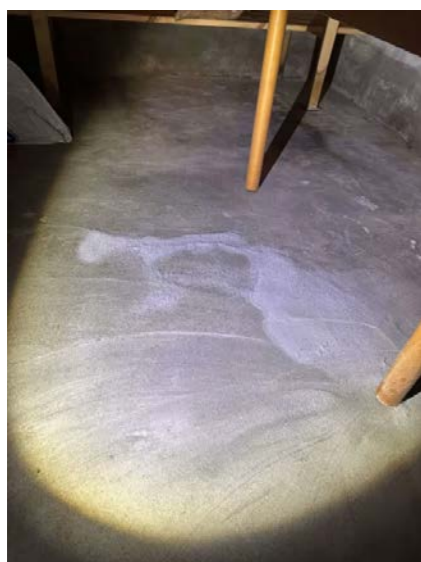
6.1 Drenering

Oppsummering av drenering TG-2

Dreneringen / fuktsikring har nådd en alder som gjør tettheten usikker i tiden som kommer. Normal brukstid for en drenering anslås til å være ca 30 år.

Anbefalte tiltak / ytterligere undersøkelser anbefales

En ytterligere kontroll må utføres for å klarlegge skadeårsak før man velger utbedringsmåte.

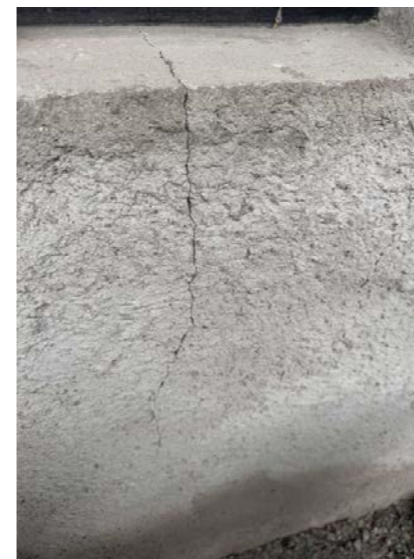
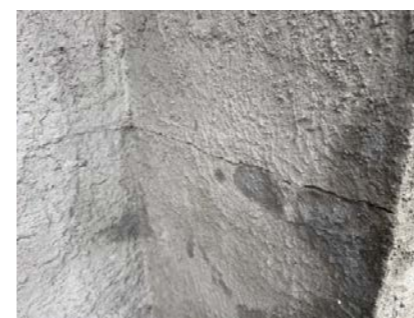
Det registreres riss / sprekker i grunnmuren.

Anbefalte tiltak / ytterligere undersøkelser anbefales

Det anbefales å foreta en gjenpusning av sprekker i grunnmur, slik at forholdet kan observeres over tid, med tanke på om dette er under utvikling eller er stabilt.

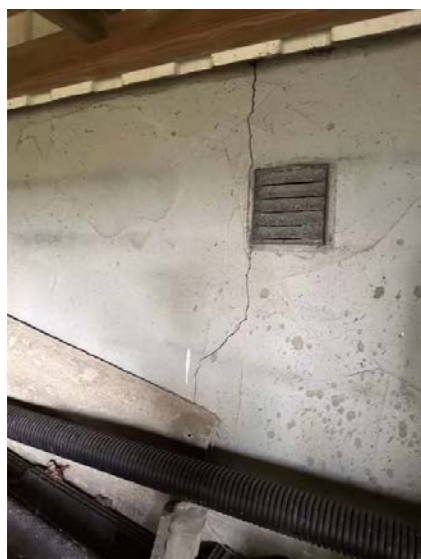
6.2 Grunnmur og fundament

Oppsummering av grunnmur og fundament TG-2

Det registreres riss / sprekker i grunnmuren.

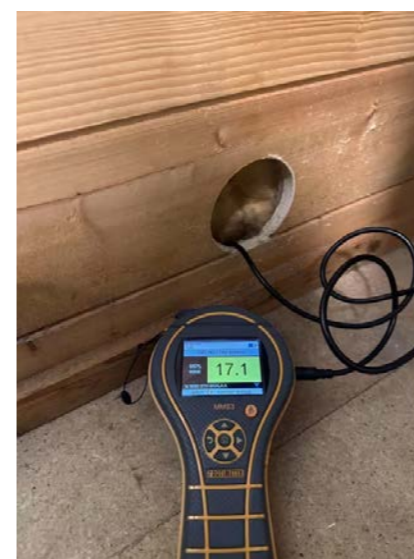
6.3 Rom under terreng

Oppsummering av rom under terreng TG-2

Det registreres mineralutslag (salt / kalkutslag) i overflater som er et symptom på fuktvandring gjennom grunnmur.

Ved fuktmåling i treverk i forbindelse med hulltaking, måles et fuktinnhold som er over faregrensen for utvikling av skader.

Fuktsikringstiltak må påregnes. Se punkt drenering for mer info.

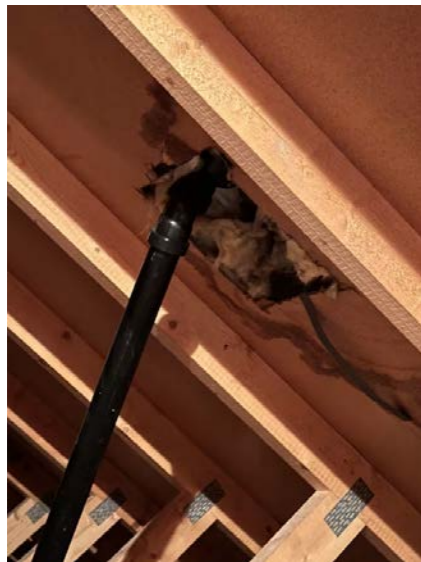
6.7 Loft (konstruksjonsoppbygging)

Tilgjengelighet	Ikke tilgjengelig
Oppsummering av loft (konstruksjonsoppbygging)	TG-2
Kaldloft kun inspisert fra loftsluke på soverom pga. ikke gangbart gulv. Det registreres noe fuktmerker i takgjennomføring.	
Anbefalte tiltak / ytterligere undersøkelser anbefales	
Anbefaler å gjennomføre ytterligere undersøkelser for stadfesting av tilstand på kaldloft.

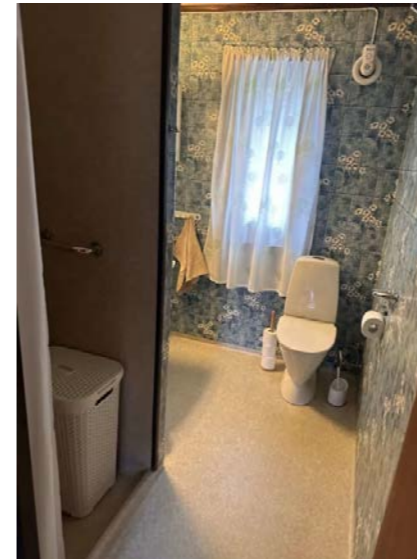
6.23 Våtrom: Bad

Det er behov for totalrenovering av våtrommet!	
Er det foretatt hulltaking fra tilstøtende rom?	Ja
Er det registrert fukt eller andre skader ved hulltaking?	Nei
Oppsummering av våtrom	TG-3
Det er etablert servant, toalett og dusjnisje.	
TG-3 pga. Det er ikke tilfredsstillende fall til sluk, gulvsokkel for dusjnisje danner en sperre mot sluk, slik av evt. lekkasjevann fra servant eller toalett ikke vil nå sluket, stedvis løs tapet og svertesopp.	
Anbefalte tiltak	
Badet må renoveres med å flytte tilstrekkelig fall til sluk og nytt tettesjikt i våtsoner.	
Utbedringskostnader	50 000 - 150 000

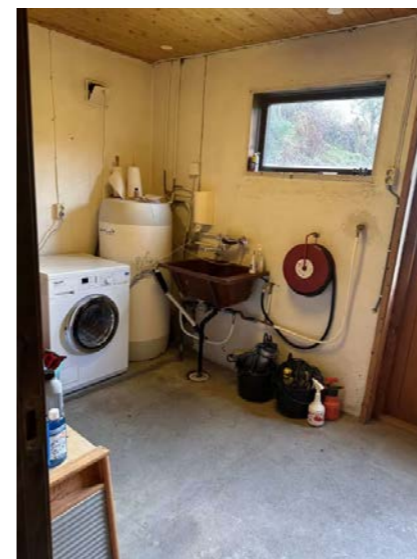
6.24 Våtrom: Vaskerom

Det er behov for totalrenovering av våtrommet!	
Er det foretatt hulltaking fra tilstøtende rom?	Ja
Er det registrert fukt eller andre skader ved hulltaking?	Nei
Oppsummering av våtrom	TG-3
Det er etablert utslagsvask, husbrannslange, varmtvannsbereder, hovedstoppekran, vannmåler og opplegg for vaskemaskin.	
TG-3 pga. manglende tettesjikt og mekanisk avtrekk.	
Anbefalte tiltak	
Vaskerommet må renoveres med å flytte tilstrekkelig fall til slik, nytt tettesjikt og etablere mekanisk avtrekk.

Utbedringskostnader 50 000 - 150 000
