## Sjønær hytte med 3 soverom, gode solforhold, sjøutsikt og båt plass!

Fritidsbolig  
Ørvikveien 127 , 3788 STABBESTAD  
KRAGERØ kommune  
gnr. 2, bnr. 83

Befaringsdato: 28.01.2026    Rapportdato: 10.02.2026    Oppdragsnr.: 15711-2081    Referansenummer: JA1190  
Autorisert foretak: SørTakst AS

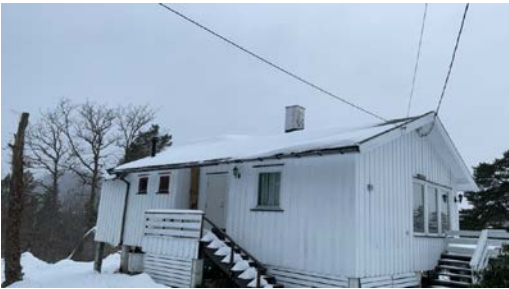
**Vurdering av avvik:**  
• Taktekking er snødekt , alder eller materiale er ukjent og derfor ikke nærmere vurdert.

Det er opplyst at taket er tekket om ved egeninnsats.

**Konsekvens/tiltak**  
• Det bør foretas nærmere undersøkelser av taktekking når taket er snøfritt.

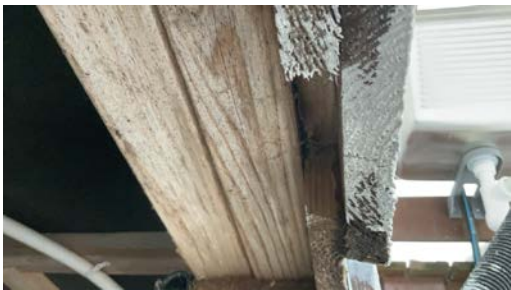
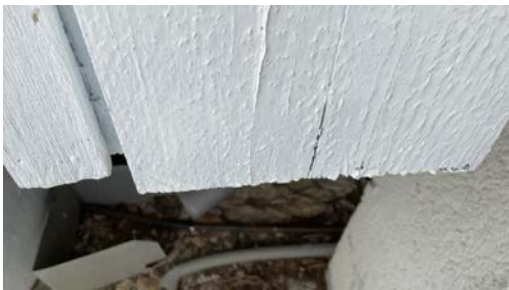
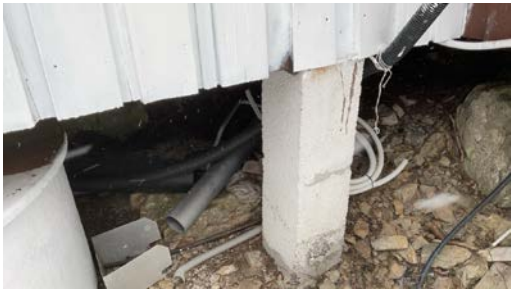
## TG 2 Veggkonstruksjon

Yttervegger av bindingsverk med trekledning. Kledningen ble malt for ca. to år siden. Deler av kledningen er av eldre dato.

- Uten tilstrekkelig lufting bak bordkledningen kan fuktighet som trenger inn bak bordene eller gjennom veggen innenfra ikke tørke opp. Dette skaper ideelle forhold for råtesopp og muggvekst.

Kledningen har behov for vedlikehold og enkelte bord bør skiftes. Se også punktet "Grunnmur og fundamenter".

Kledningsbord er presset ut ved søyle

Veggkonstruksjon  
Det er ingen eller liten lufting i nedre kant av kledning mot grunnmur. Ved den ene søylen har kledningen blitt presset ut.  
Konsekvens/tiltak: Uten tilstrekkelig lufting bak bordkledningen kan fuktighet som trenger inn bak bordene eller gjennom veggen innenfra ikke tørke opp. Dette skaper ideelle forhold for råtesopp og

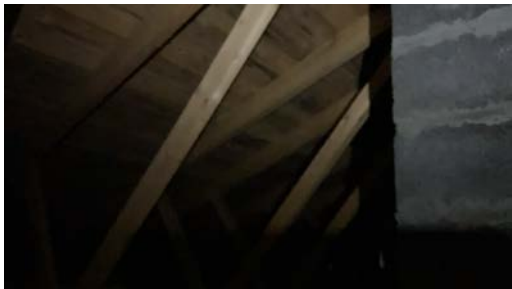
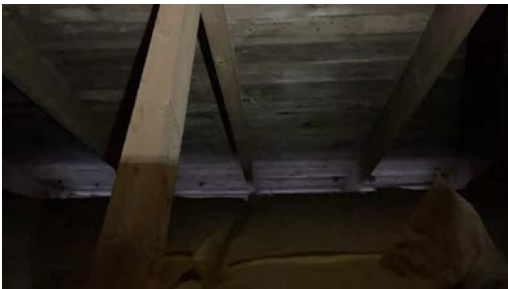
## TG 2 Takkonstruksjon- 2

Punktet må sees i sammenheng med Taktekking

Det er ikke tekket eller laget gesimskasser og forkantbord på deler av tak på tilbygg. (se bilde).  
Konsekvens/tiltak: For å unngå råte og fuktskader, må det gjøres tiltak.

For å unngå råte og fuktskader, må det gjøres tiltak.

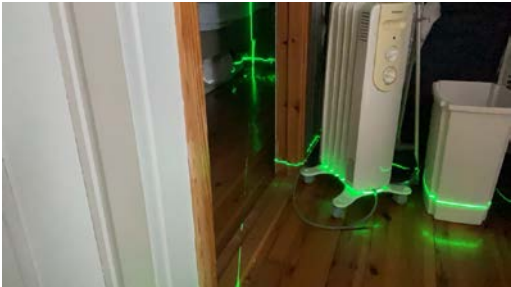
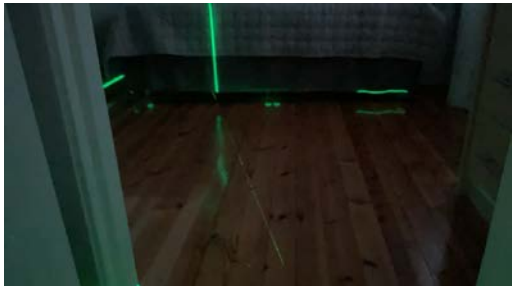
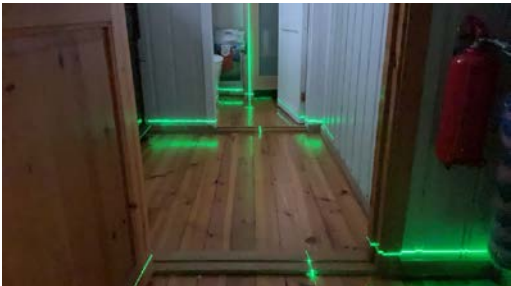
### TG 2 Etasjeskille/gulv mot grunn

Etasjeskillere er trebjelkelag.

- Det er målt høydeforskjell på mellom 15-30 mm gjennom hele rommet. Tilstandsgrad 2 gis med bakgrunn i standardens krav til godkjente måleavvik.

Skjevhetene er ikke nødvendigvis større enn normalt i forhold til alder og byggemåte. Det er skjevheter og overflateavvik i de fleste rommene.

- For å få tilstandsgrad 0 eller 1 må høydeforskjeller rettes opp. Det vil imidlertid sjelden være økonomisk rasjonelt som et enkeltstående tiltak i en bolig som dette. Dersom boligen en gang skal renoveres, kan man vurdere slike tiltak.

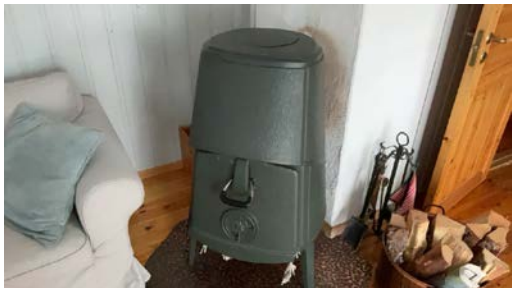
### TG 2 Pipe og ildsted

Det er elementpipe.

- Det er påvist sprekker og/eller riss i pipe.

Behovet for tiltak må avgjøres av feieren.

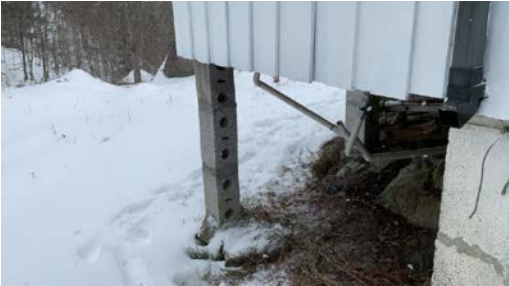
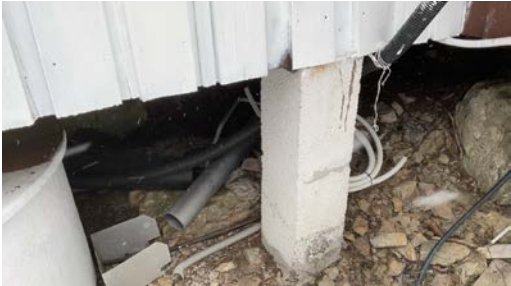
Det er skjevheter i flere av søylene.  
Konsekvens/tiltak: Det bør gjennomføres utbedringer av søylene med skjevheter.  
Konsekvensen av å ikke utbedre dette kan være redusert bæreevne, økt risiko for setningsskader og forkortet levetid på konstruksjonen.

Det bør gjennomføres utbedringer av søylene med skjevheter. Konsekvensen av å ikke utbedre dette kan være redusert bæreevne, økt risiko for setningsskader og forkortet levetid på konstruksjonen.

Kostnadsestimat: 100 000 - 200 000
