Frøyas veg 2D, 5531 HAUGESUND

**Flott ende- og toppleilighet - 3
soverom - Nyrenovert, innglasset
balkong - Sentral beliggenhet**

Tilstandsrapport

BORETSLAGSLEILIGHET (1 BLOKK)

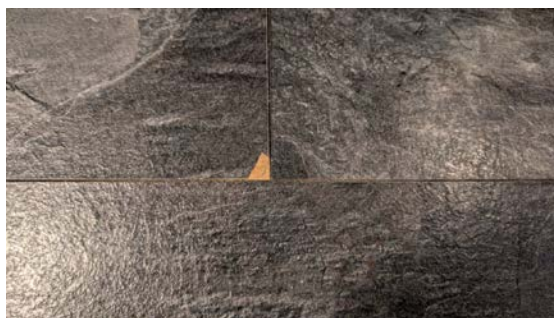
Det er observert et litt større merke i trefiber fliser i entre.

Eksempel på bruksmerke og mindre skader.

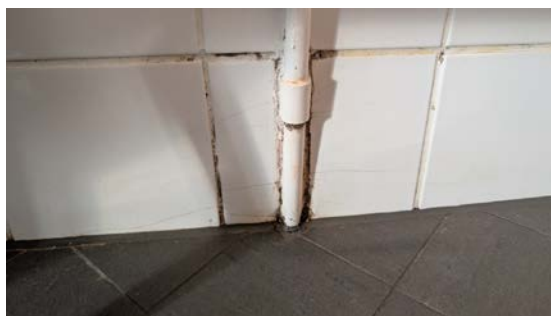
ETASJE 4 > BAD

- Det er påvist at flisfuger har riss/sprekker.

Eier opplyser himling er ny malt og at tidligere har vært litt problem med noen fuktskjolder som trolig kommer fra kondens.

Det er påvist sprekker og riss i fliser våtsonen som kan indikere fuktproblem.

Dør er fuktskadet i nedkant av ukjent årsak.

- Det må foretas tiltak for å lukke avviket.
- Slike riss/sprekker kan indikere bakenforliggende fuktskader, og konstruksjonen bør observeres jevnlig for å vurdere utvikling.

Det må gjøres nærmere undersøkelser og/eller utbedring.

Våtrommet bør skånes for direkte bruksvann

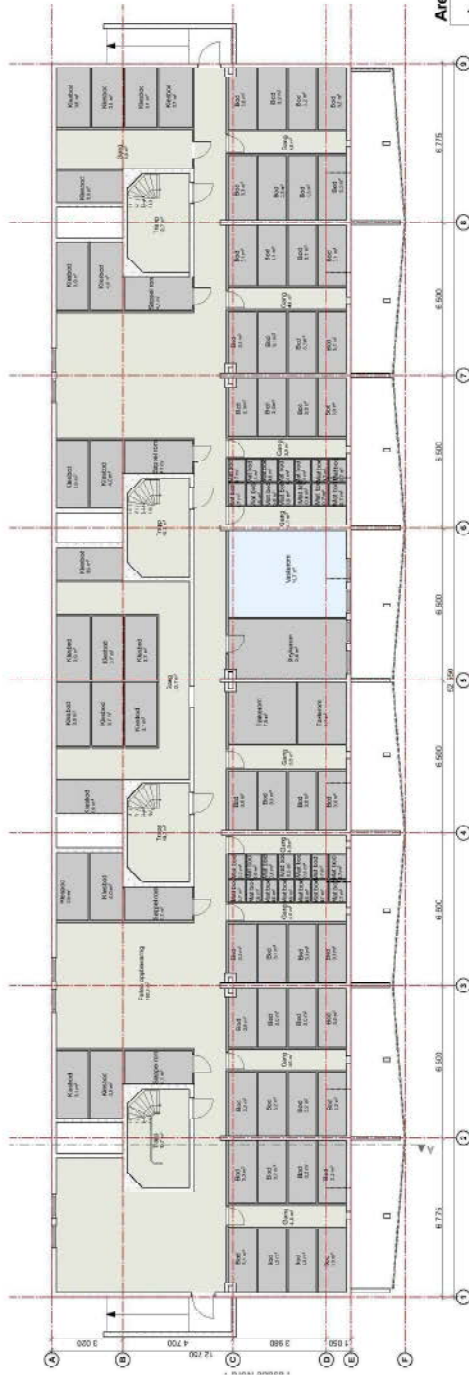
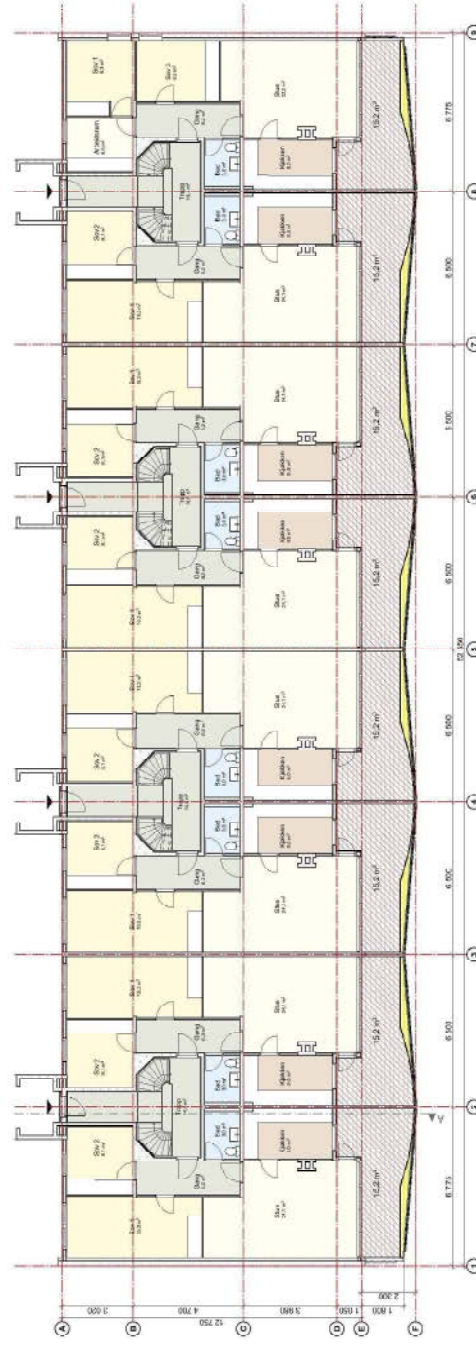
1:200

Kjeller

1. etasje

Prosjekt: Nye Balkonger for 6 blokker,
 Vicars gate 31, 33, Froyssveg 2, 4, 6, Valkyriegata 17
Tilskubber: Hemmingstad BRL
Prosjektleder: HP HILLEN PROSJEKTERING AS
 © Alle rettigheter forbeholdt for prosjektering, kopiering eller bruk av disse tegningene er forbudt uten skriftlig samtykke
Tegning: Plan Kjeller og 1. etasje
Skala: 1:200, 1 A3
Revisjon: A20-1

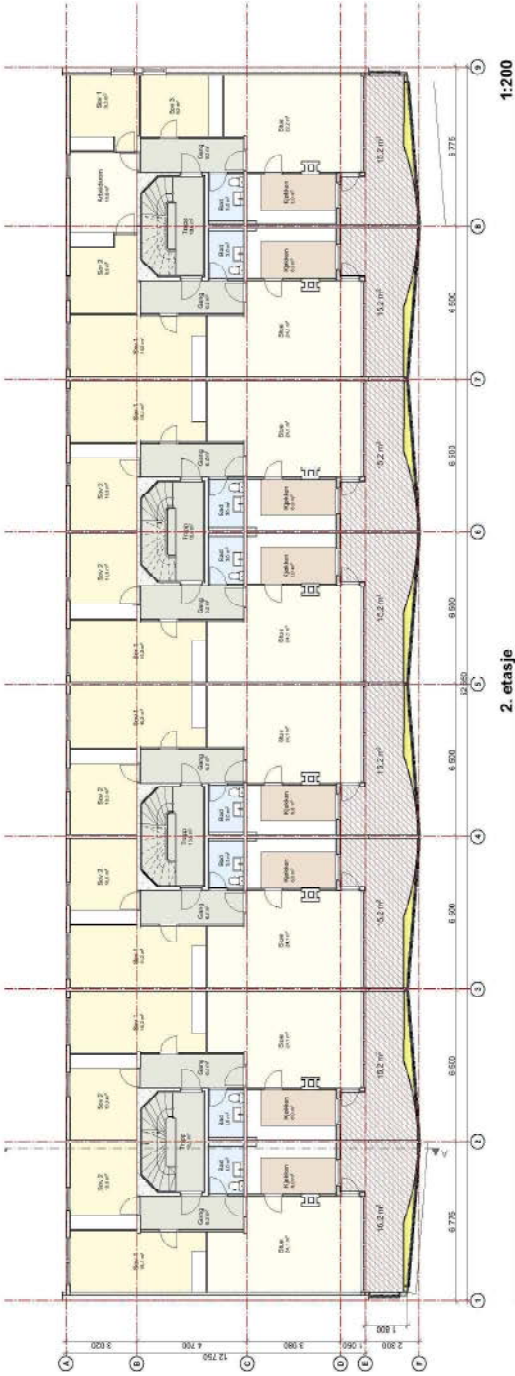
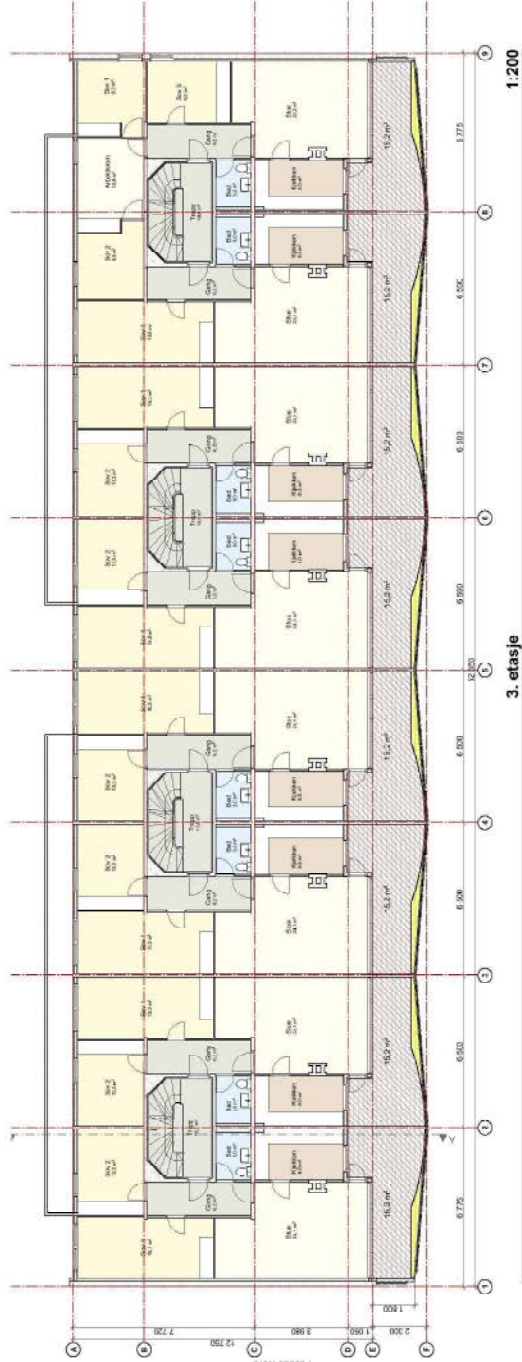
2. etasje

3. etasje

Prosjekt: Nye Balkonger for 6 blokker, Vicars gate 31, 33, Froyssveg 2, 4, 6, Valkyriegata 17	Kontroll prosjekt: Sjef: NH
Tilbakeløser: Hemningstad BRL	Drift/Byg/Feilansvar: 34/18, 34/2
Prosjektleder: HP HILLEN PROSJEKTERING AS	Dato: 21.06.2022
© Alle rettigheter reservede for prosjektering, kopiering eller bruk av disse tegningene eller forsett eller uforsett samtykke	Målestokk: 1:200 (A3)
Tegning: Plan 2 og 3 etasje	Tegningsnr.: A20-5
	Rev.: -

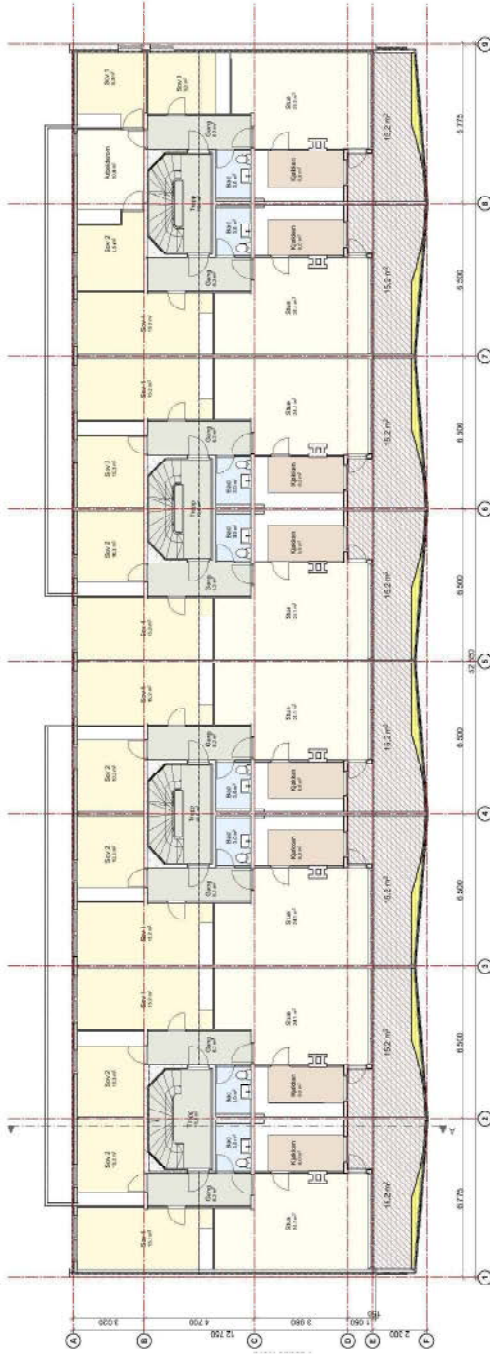
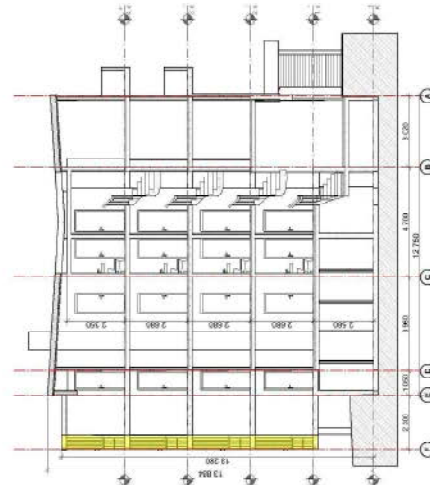
Eksisterende balkonger
 Eller tiltak

Prosjekt: Nye Balkonger for 6 blokker, Vicars gate 31, 33, Froyssveg 2, 4, 6, Valkyriegata 17	Kontroll prosjekt: Sjipp: Kontroll:
Tilskottshaver: Hemningstad BRL	Snr./Dnr./Festnær: 34/18, 34/2
Prosjektleder: HP HILLEN PROSJEKTERING AS	Dato: 21.06.2022
© Alle rettigheter forbeholdt for prosjektering, kopiering eller bruk av disse tegningene eller forsett uten skriftlig samtykke	Målestokk: 1:200 / A3
Tegning: Plan 4. etasje og Snitt A	Tegningsskisse: A20-5
	Rev.:
