Frøyas veg 2D, 5531 HAUGESUND

**Flott ende- og toppleilighet - 3  
soverom - Nyrenovert, innglasset  
balkong - Sentral beliggenhet**

## BORETSLAGSLEILIGHET (1 BLOKK)

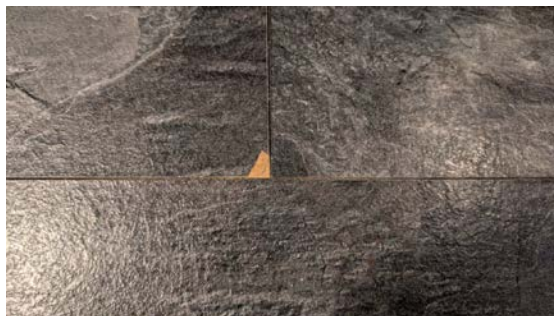
Det er observert et litt større merke i trefiber fliser i entre.

Eksempel på bruksmerke og mindre skader.

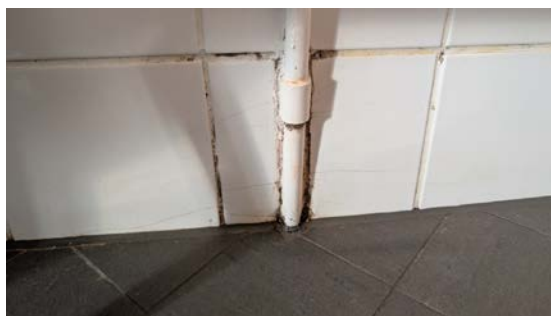
- Det er påvist at flisfuger har riss/sprekker.

Eier opplyser himling er ny malt og at tidligere har vært litt problem med noen fuktskjolder som trolig kommer fra kondens.

Det er påvist sprekker og riss i fliser våtsonen som kan indikere fuktproblem.

Dør er fuktskadet i nedkant av ukjent årsak.

- Det må foretas tiltak for å lukke avviket.
- Slike riss/sprekker kan indikere bakenforliggende fuktskader, og konstruksjonen bør observeres jevnlig for å vurdere utvikling.

Det må gjøres nærmere undersøkelser og/eller utbedring.

Våtrommet bør skånes for direkte bruksvann
